LABORATORIO DI RESTAURO
Cdl B008 in Scienze dell'Architettura
Prof. Arch. Giuseppe A. Centauro
B026305– A. A. 2018 / 2019

Esemplificazioni di tavole in bozza
«Progetto Heritage Colors 2019»

Il restauro urbano nelle dinamiche di trasformazione dell'Oltarno per la rifunzionalizzazione dei complessi monumentali di Santa Felicita in Piazza e di San Giorgio alla Costa

Mappe dei caratteri tipologici, cromatici, materici e del degrado con descrizione del caso studio

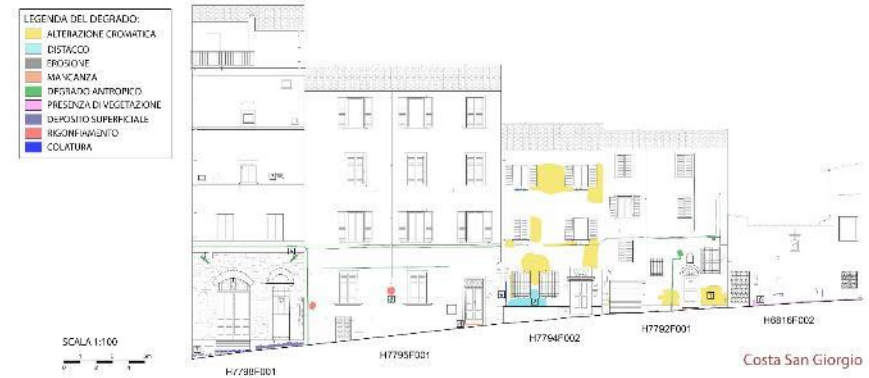
MAPPA DEL DEGRADO

ALTERAZIONE CROMATICA 1	DISTACCO 2	FROSIOME 3	MANCANZA 4	DEGRADO ANTROPICO 5
PRESENZA DI VEGETAZIONE 6	DEPOSITO SUPERFICIALE 7	RIGONFIAMENTO 8	COLATURA 9

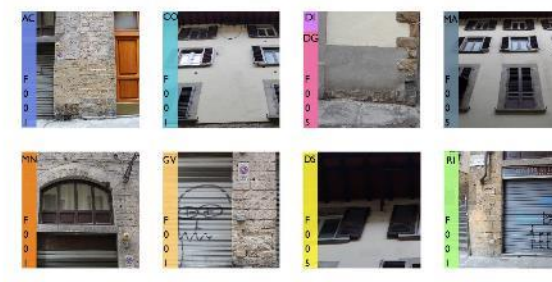
FOTO INDICE DEGRADO

ELEMENTO	MATERIALE	ENTITA' DEGRADO	DISTRIBUZIONE	PATOLOGIA
Superfici di rivestimento	Intonaco generico	Lieve	Parziale per meno del 50% della superficie	Aumento cronico Depositi superficiali Macchie
Elementi architettonici: Cornici di finestre	Lapideo	Lieve	Localizzata	Manca int. Macchia
Elementi architettonici: Basamento	Lapideo	Media con fessurazioni superficiali	Parziale	Aumento cronico Graffiti vandalici Manca int. Macchia Rivestimento incongruo
Manto di copertura: Sottogonda	Intonaco (generico)	Lieve	Localizzata	Depositi superficiali Colorare
Manto di copertura: Gronda	Metallo	Lieve	Localizzata	—

La facciata presenta un degrado lieve distribuito soprattutto nella parte inferiore dell'edificio. Le patologie di degrado che interessano maggiormente la superficie sono l'alterazione cromatica, macchie, deposito superficiale e mancanza. Queste patologie sono maggiormente presenti soprattutto a causa di una scarsa manutenzione e all'utilizzo di materiali inorganici. E' quindi opportuno un intervento di manutenzione per il ripristino della integrità del fondo con intonaco adatte al suo sistema, sia per la pulizia di depositi superficiali e macchie e infine per la ricostruzione delle parti mancanti del basamento.

- Forte umidità. Aumento cronico da infiltrazione meteorica e deposito di polveri realizzate con l'umidità. Alterazione della pittura e cura di staggiamento scolori.

- Inquinati atmosferici. Esposizione ed inquinamento delle superfici. Tipologia di prodotto verniciare.
- Fattore localizzato degli impianti di smaltimento delle acque. Livello accidentato. Soluzioni di continuità conseguenti alla presenza di fessurazioni e lesioni.

- Bassa cura termica con dilatazioni non uniformi e sfalci della struttura dei materiali originali. Infiltrazioni di acqua e alta capillarità.
- Forte umidità. Elevato contenuto di acqua nella muratura.

- Azione dell'uomo. Soluzioni di continuità conseguenti alla presenza di fessurazioni e lesioni. Soluzioni di continuità conseguenti agli stress termici in presenza dell'innalzamento degli elementi metallici.

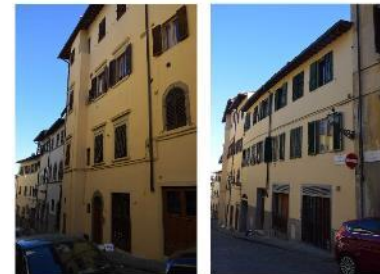
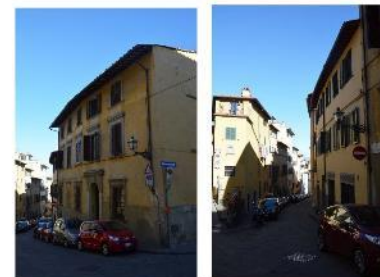
Foto che evidenziano la situazione attuale di Costa dei Magoli e Costa San Giorgio: sotto della sottostile lungo l'asse delle vie è disordinato il loro posto a parca dell'irregolarità. I parcheggi, utilizzati, con il vento e con la presenza di auto, possono facilmente coprire e far scomparire il contenente lungo le strade.

Mantenimento di questo spazio prevede il rifacimento della facciata caratterizzata degradata, così da ottenere un risultato con qualità, tempo, in buon modo e il rispetto per il territorio di Costa dei Magoli e Costa San Giorgio. Una parte è data dal restauro del vecchio stato esistente e quella da disciplinare il nuovo posto a parca dell'irregolarità con appositi contenitori, così da evitare ingombri lungo l'asse delle vie.

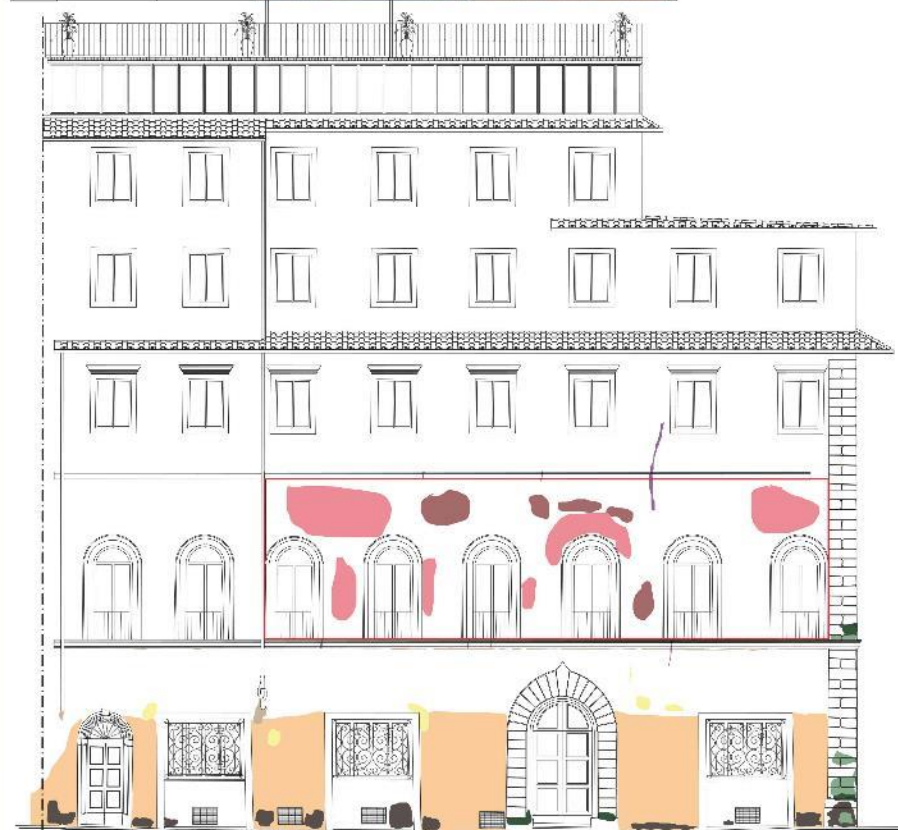
Proseccuto con indicazione delle porzioni di degrado

Il fronte della facciata presenta sulla porzione del piano terra un'evidente variazione cromatica dovuta a un'errata applicazione della tinteggiatura. L'intervento è stato eseguito nel tentativo di coprire le macchie di degrado formatesi a causa dell'inquinamento atmosferico e/o per l'azione dell'umore. Le pigmentazioni, nel corso del tempo, si sono riformate andando a interessare tutta la fascia del basamento. L'intonaco presenta, su tutta la facciata, localizzati fenomeni di rigonfiamento e cavillatura e nella parte compresa tra il secondo e il terzo asse, all'altezza dei rispettivi marcapiani, evidenzia una lesione superficiale con un leggero distaccamento del materiale. La lesione probabilmente è stata causata dai successivi interventi di sopraelevazione che hanno interessato l'immobile. Le cornici di rifinitura presentano un buono stato di conservazione; le parti che maggiormente necessitano un intervento di restauro sono quelle del basamento e del bugnato angolare che manifestano fenomeni di decoesione e scagliatura. Il piano nobile era interessato da un'elegante graffito, oggi presenta numerose lacune che pregiudicano quasi la totale leggibilità dell'opera, rimangono ben visibili i numerosi tentativi di ripristino della superficie eseguiti con malta incongrua.

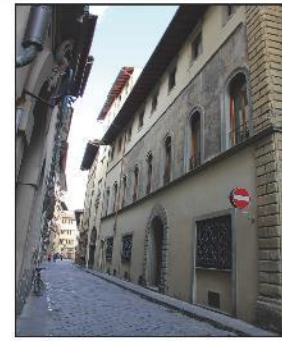
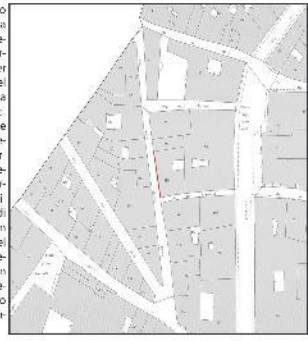
Elementi e materiali	Degradazioni	Analisi di degrado	Sigle	Foto dello stato attuale
Intonaci	Macchia (ma)	Pigmentazione accidentale localizzata nella parte del basamento dell'edificio.	ma	
	Colatura (co)	Deposito superficiale causato dal percolamento delle acque meteoriche che hanno originato una lieve patina grigia.	co	
	Rigonfiamenti (rg) e Cavillature (ca)	I fenomeni, anche se non si presentano in maniera estesa, interessano gran parte della superficie della parete.	rg-ca	
	Rappresu incongruo (ri)	Incogruente applicazione della tinteggiatura.	ri	
	Lesione (le)	Evidente dissesto legato alla staticità dell'edificio con perdita di continuità del materiale.	le	
Cornici e elementi lapidei	Lesione (le)	Le cornici marcapiano presentano un distacco del materiale dovuto ai problemi strutturali dell'edificio.	le	
	Decoesione (dc)	Scollamento del materiale con conseguente aumento della porosità.	dc	
	Macchia (ma) e Scagliatura (sc)	Degradazione legata al distacco parziale di scaglie e frammenti riscontrati nella parte del basamento e su tutto lo sviluppo del bugnato angolare.	ma-sc

Graffito	Rappresu incongruo (ri)	Rappresu eseguito con malta incongrua.	ri	
	Lacuna (lc)	Mancanza di parti del graffito con conseguente perdita della leggibilità figurativa e formale.	lc

LESIONE SUPERFICIALE: Il problema delle lesioni sulla superficie intonacata e lungo lo sviluppo dei marcapiano si risolve con una semplice stuccatura eseguita riempiendo la crepa in modo omogeneo con l'ausilio di una spazzola.

GRAFFITO: Lo sviluppo del graffito occupa un'area molto estesa della facciata. Le lacune che interessano l'opera sono numerose e nei tratti in cui è rimasto delle incisioni si fa fatica ad immaginare la conformazione del disegno. Alcune parti hanno subito un restauro della facciata inadeguato in quanto sono presenti dei rappazzi incongrui per l'utilizzo errato della malta. Il restauro prevede l'intervento sulle lacune condotto da manodopera specializzata.
