ELABORATI ALLA SCALA URBANA

Il restauro urbano nelle dinamiche di trasformazione dell'Oltrarno per la rifunzionalizzazione dei complessi monumentali di Santa Felicità in Piazza e di San Giorgio alla Costa
 Inquadramento dell'area FORTE con riferimento all'ambito di studio, rescante annotazioni storico-cronologiche riferite al costruito esistente

Il restauro urbano nelle dinamiche di trasformazione dell'Oltarno per la rifunzionalizzazione dei complessi monumentali di Santa Felicita in Piazza e di San Giorgio alla Costa
 Mappa dei caratteri tipologici, cromatici, materici e del degrado con descrizione del caso studio

Costa San Giorgio

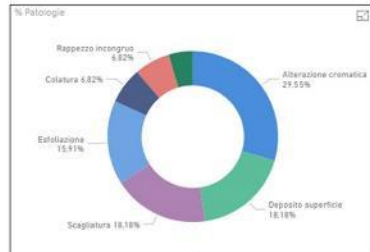
Dati degrado facciata 001 (via De' Bardi n. 35/37/41)

N.Facciata **H6906F001**
Alterazione visiva **Media**
Indice Alt.Visiva **1,84228389**

Priorità: **Alta**

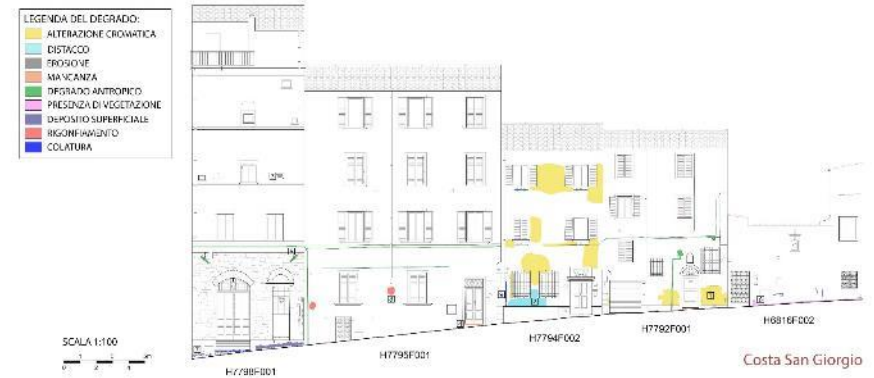
MAPPA DEL DEGRADO

ALTERAZIONE CROMATICA 1	DISTACCO 2	FROSIONE 3	MANCANZA 4	DEGRADO ANTROPICO 5
PRESENZA DI VEGETAZIONE 6	DEPOSITO SUPERFICIALE 7	RIGONFIAMENTO 8	COLATURA 9

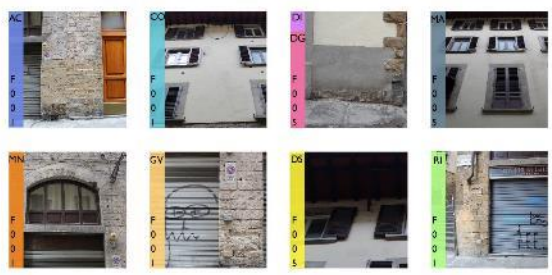
FOTO INDICE DEGRADO

ELEMENTO	MATERIALE	ENTITA' DEGRADO	DISTRIBUZIONE	PATOLOGIA
Superfici di rivestimento	Intonaco generico	Lieve	Parziale per meno del 50% della superficie	Aumento cronico Depositi superficiali Macchia
Elementi architettonici: Cornici di finestre	Lapideo	Lieve	Localizzata	Macchia Macchia
Elementi architettonici: Basamento	Lapideo	Media con fessurazioni superficiali	Parziale	Aumento cronico Grafitti vandalici Macchia Macchia Rivestimento incongruo
Manto di copertura: Sottogonda	Intonaco (generico)	Lieve	Localizzata	Depositi superficiali Colorare
Manto di copertura: Gronda	Metallo	Lieve	Localizzata	—

ANALISI DEL DEGRADO

La facciata presenta un degrado lieve distribuito soprattutto nella parte inferiore dell'edificio. Le patologie di degrado che interessano maggiormente la superficie sono: alterazione cromatica, macchie, deposito superficiale e mancanza. Queste patologie sono maggiormente presenti soprattutto a causa di una scarsa manutenzione e all'utilizzo di materiali inorganici. E' quindi opportuno un intervento di manutenzione per il ripristino della integrità del fondo con intonaco adatte al suo sistema, sia per la pulizia di depositi superficiali e macchie e infine per la ricostruzione delle parti mancanti del basamento.

- Forte umidità**
Alcune tracce di allungamento storico e deposito di polveri rosse con l'umidità.
Aderenza della pittura e cura di staggiamento scolori.

- Inquinati atmosferici**
Esposizione ed orientamento della superficie.
Tipologia di prodotto verniciare.
- Fattore localizzato degli impianti di smaltimento delle acque**
Liquida accidentata.
Soluzioni di cemento conseguenti alla presenza di fessurazioni e lesioni.

- Bassa cura termica con dilatazioni non uniformi e fessure**
Elevato contenuto di acqua nella muratura.
Infiltrazioni di acqua e alta capillarità.
- Forte umidità**
Elevato contenuto di acqua nella muratura.

- Azione dell'uomo**
Soluzioni di cemento conseguenti alla presenza di fessurazioni e lesioni.
Soluzioni di cemento conseguenti agli stress termici in presenza dell'innalzamento degli elementi metallici.

- Azione dell'uomo**
Ingresso sordidezza.
Esposizione.
Sostanze organiche di accumulo.
- Azione dell'uomo**
Intervento maldestro negligente o provvisorio.
