HECO (Heritage Colors)

Open Data delle Architetture per il Centro Storico di Firenze

DIDA
DIPARTIMENTO DI
ARCHITETTURA
SEZIONE RESTAURO

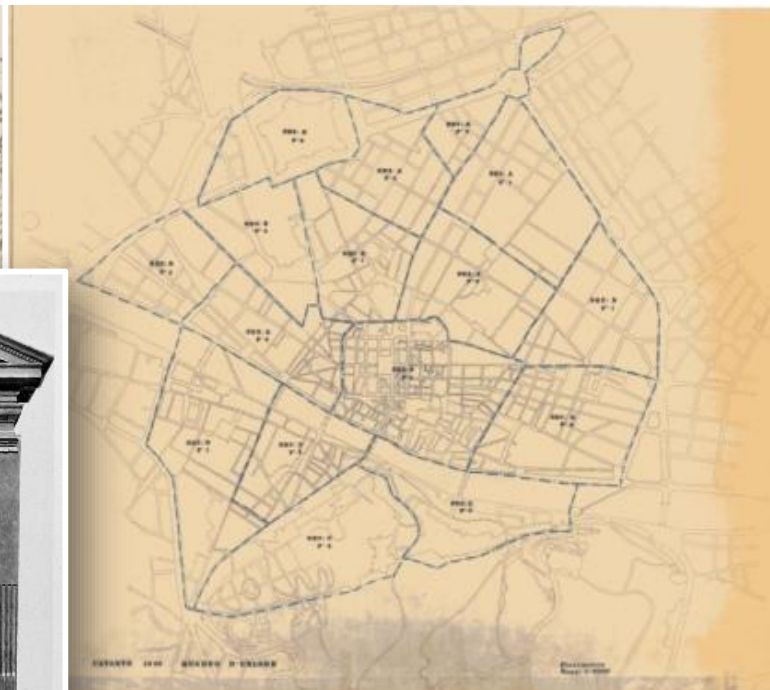
Centro storico di Firenze, nel quadro d'unione delle mappe del Catasto ducale (1830 ca.) suddivise in sezioni

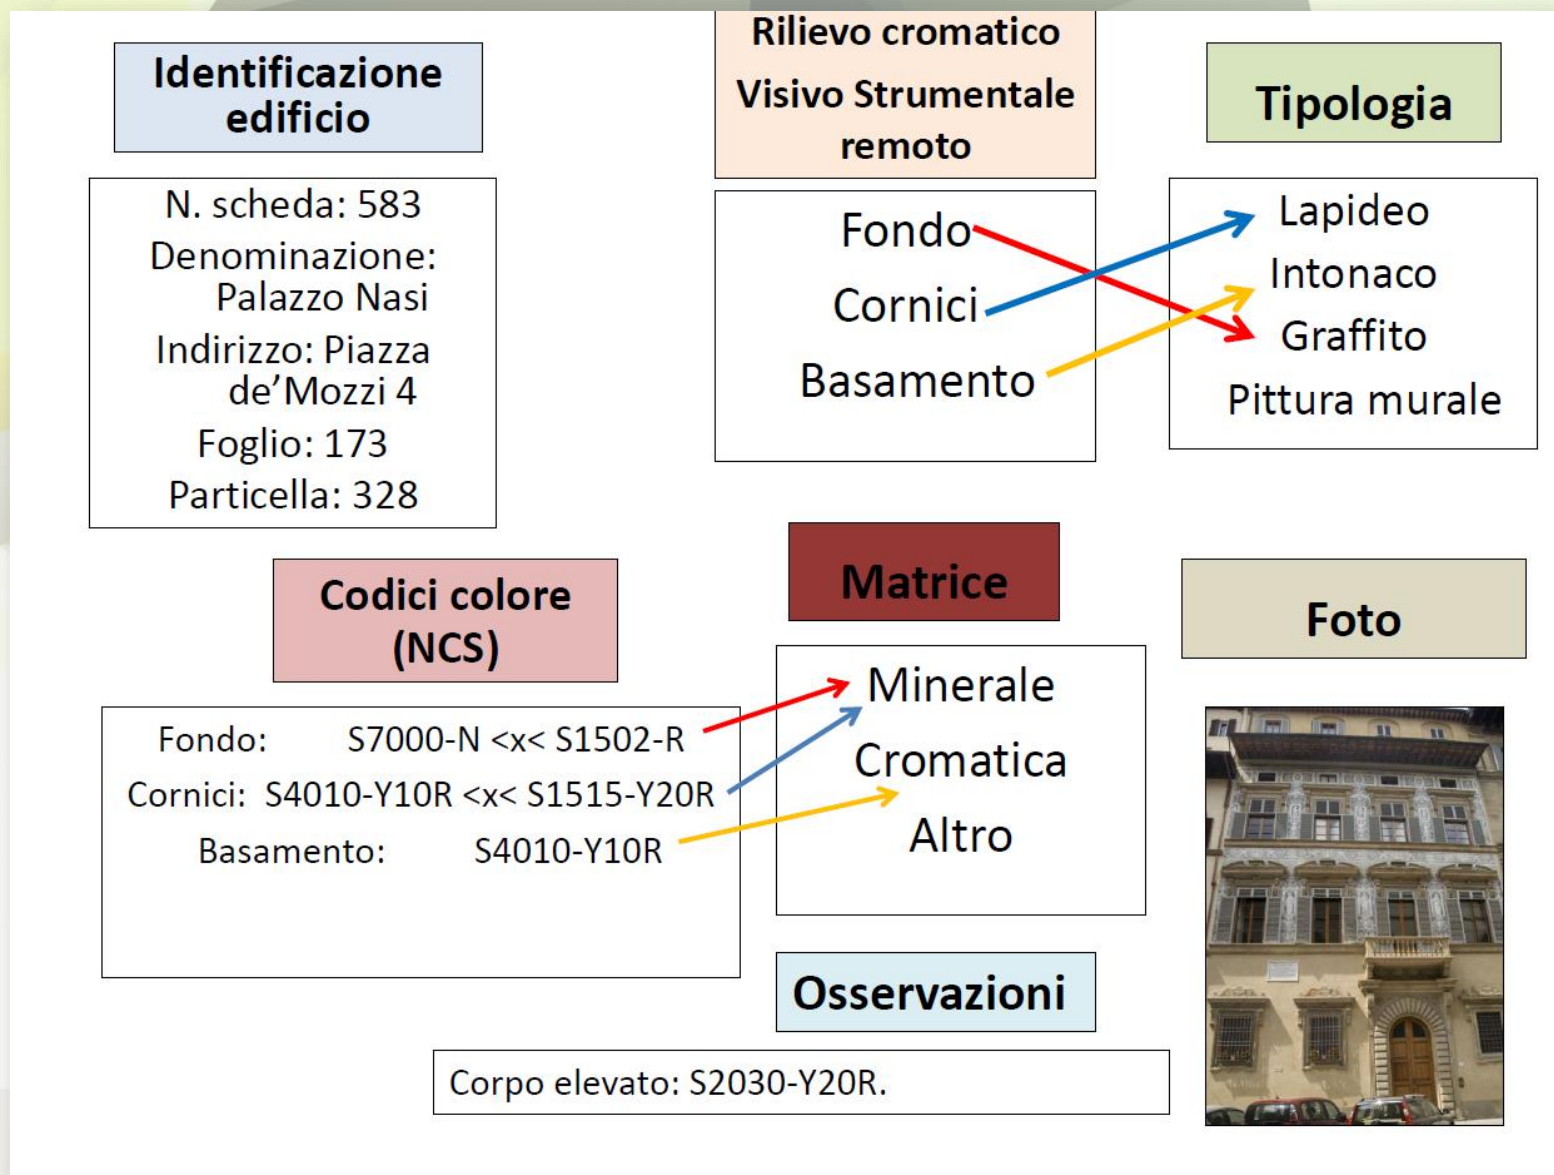
4.1) Codifica dei colori attraverso il sistema alfanumerico NCS ed inserimento su piattaforma Gis.

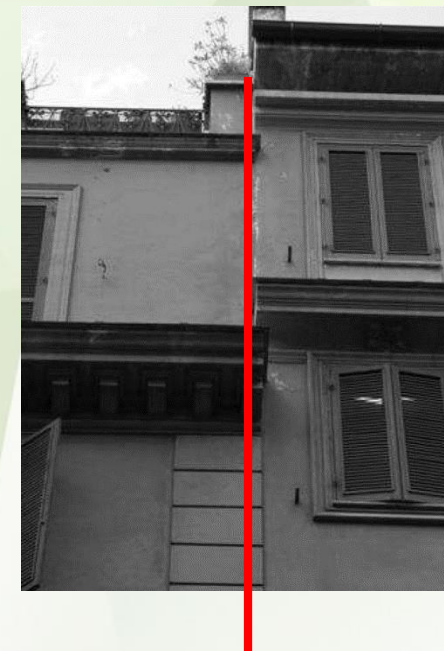
Ipotesi evolutive dell'aggregato.
Tratto da "Linee guida per il rilievo, l'analisi ed il progetto di interventi di riparazione e rafforzamento/miglioramento di edifici in aggregato" Dipartimento Protezione Civile ReLUIS

Gli aggregati edilizi, presenti nei centri urbani e negli ambiti rurali, presentano, sovente, caratteristiche costruttive non omogenee e stratificatesi nel tempo, con collegamenti strutturali più o meno efficaci tra le diverse unità strutturali.

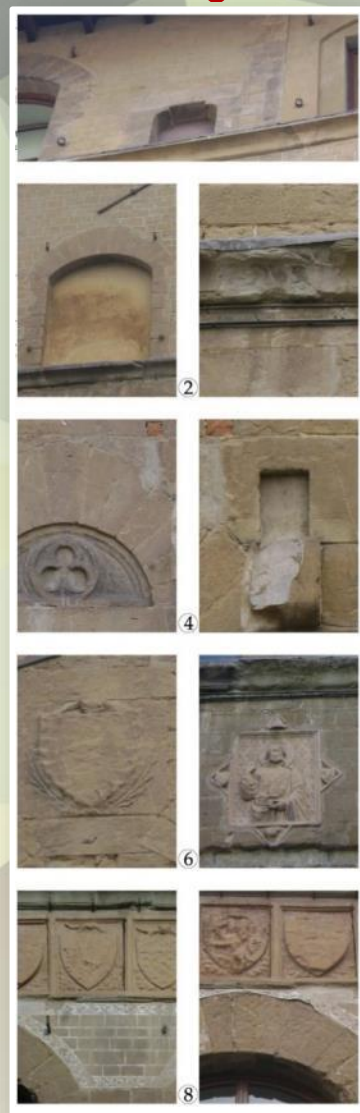
Palazzo Bardi Saraceni
Abaco delle aperture

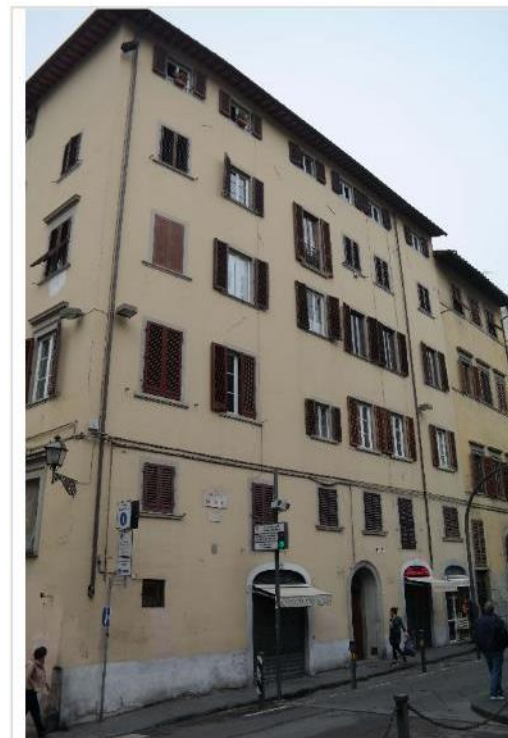
Fotopiano / foto d'insieme facciata
