Il problema del rischio sismico in Italia

Corso di Costruzioni in zona sismica: Prof.ssa Ing. Gloria Terenzi

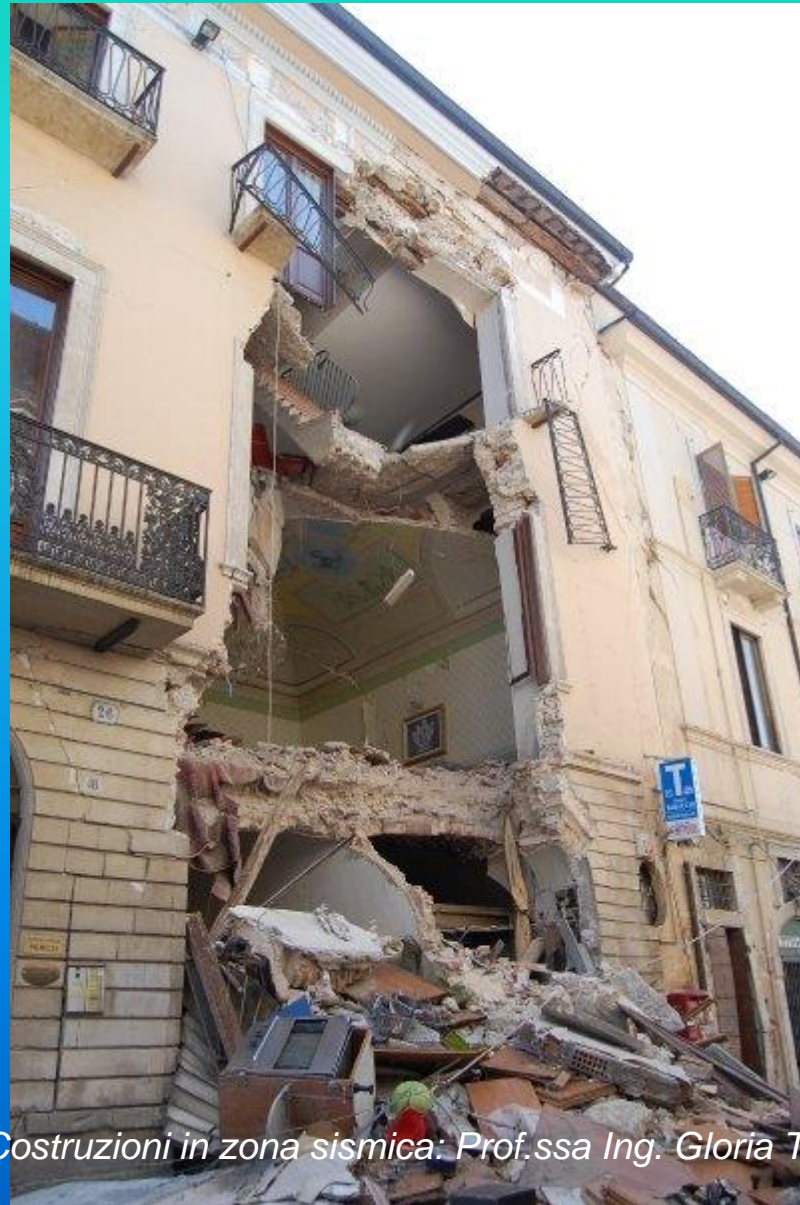
Solai e controsoffitti

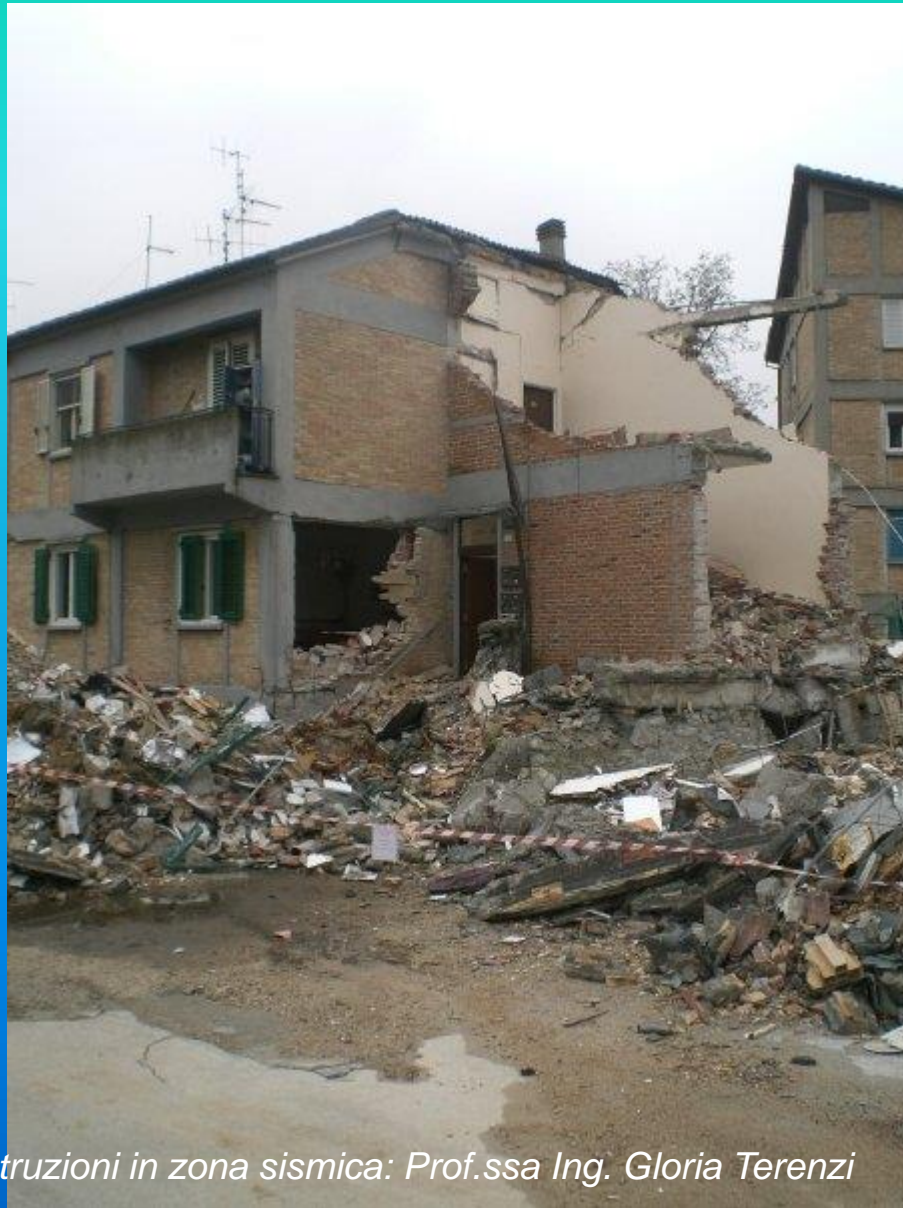
Crollo di nuclei in edifici
in linea

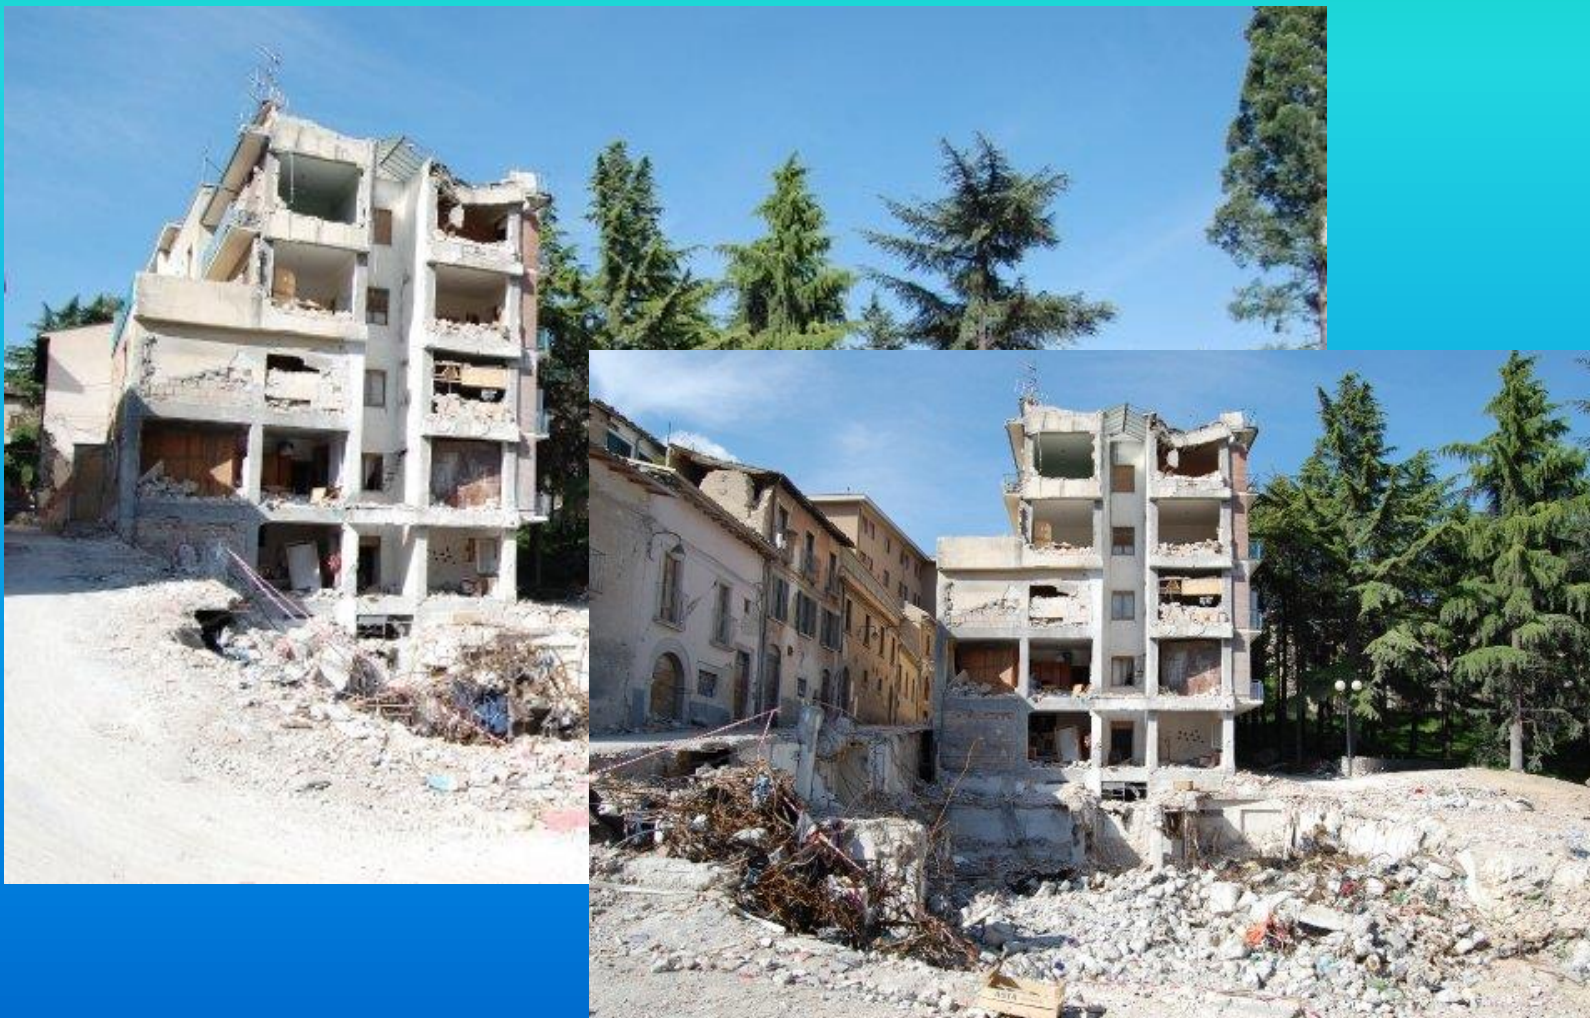
Crollo di nuclei in edifici

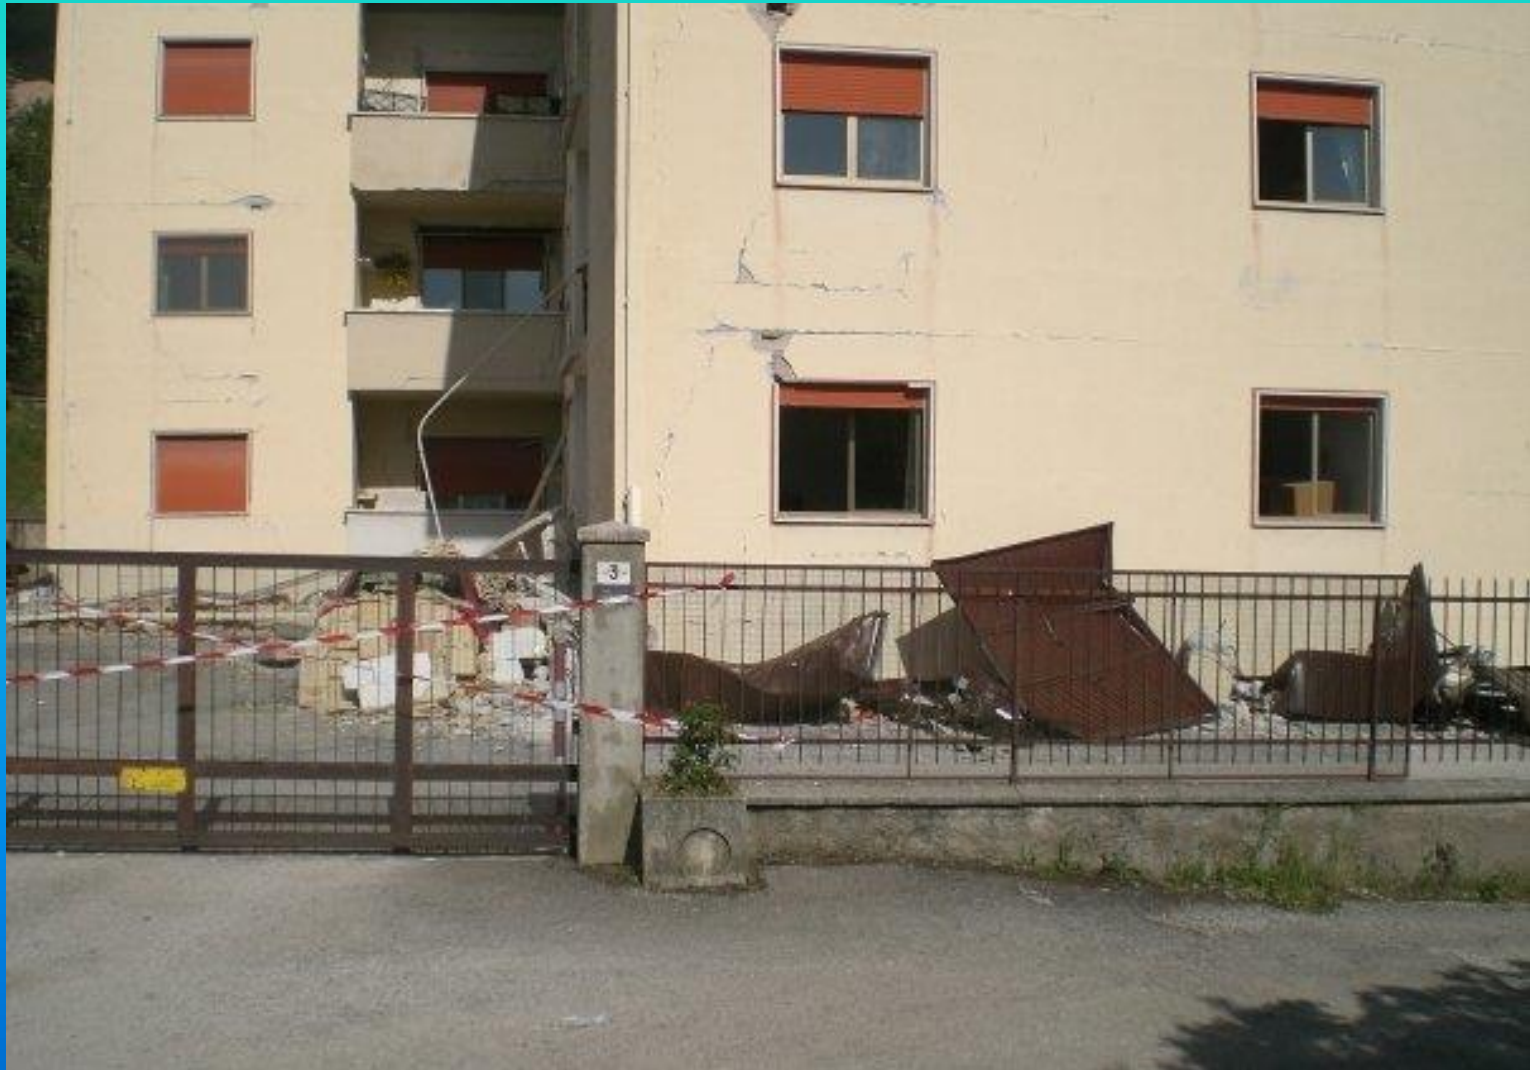
Collasso per piano soffice

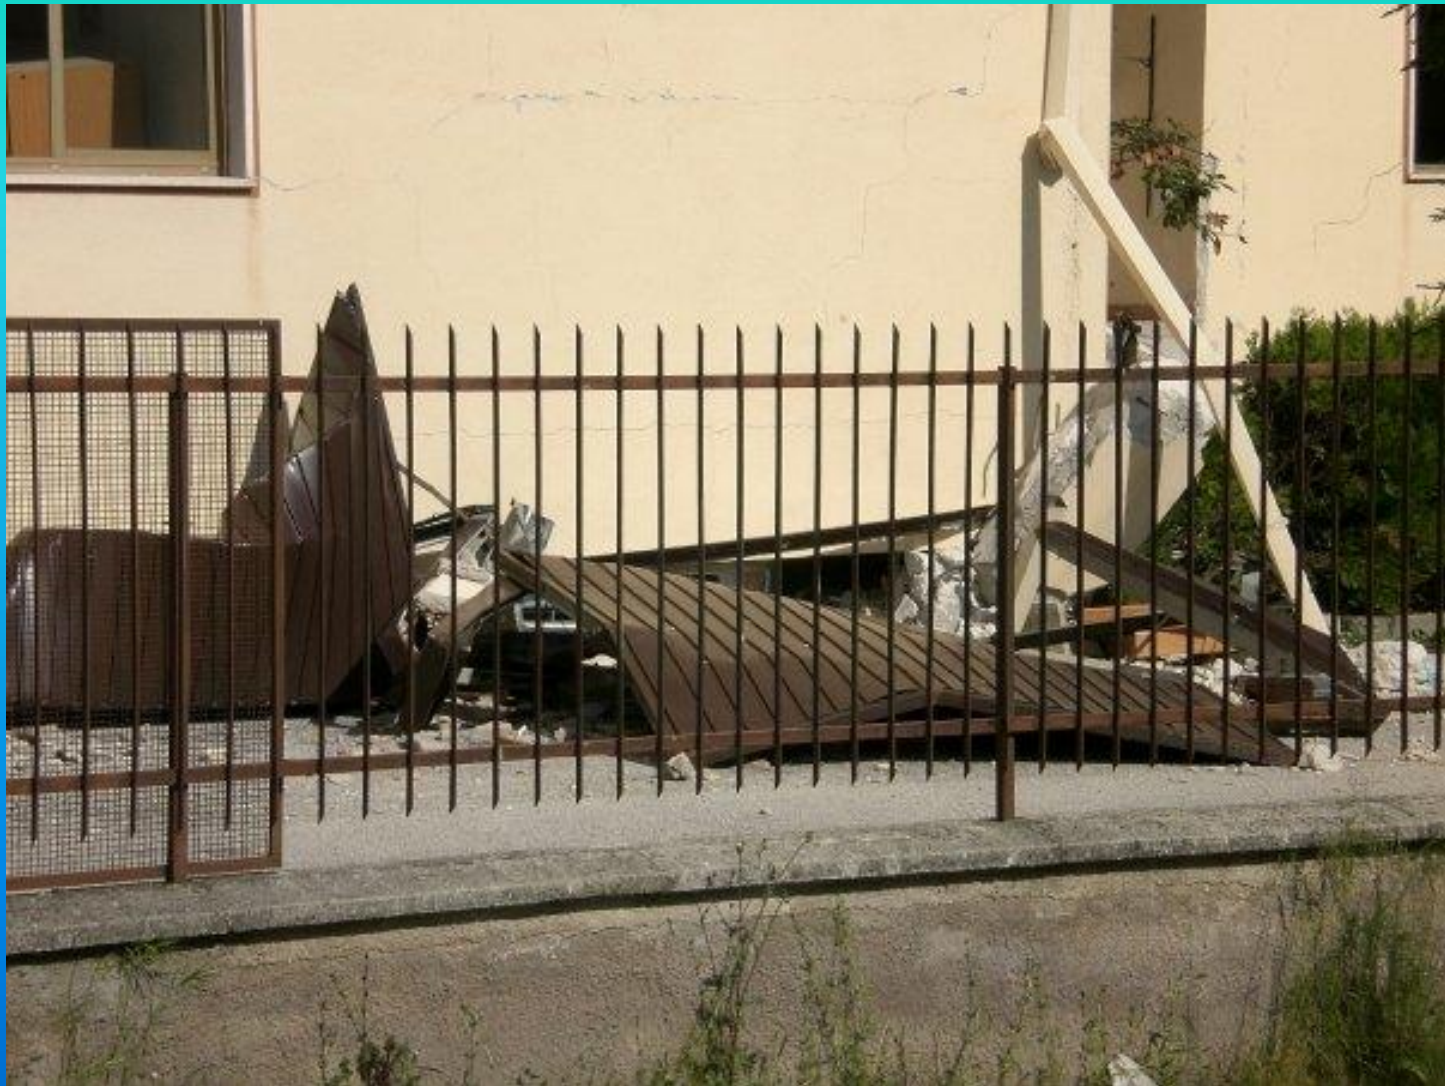
Collasso per piano soffice

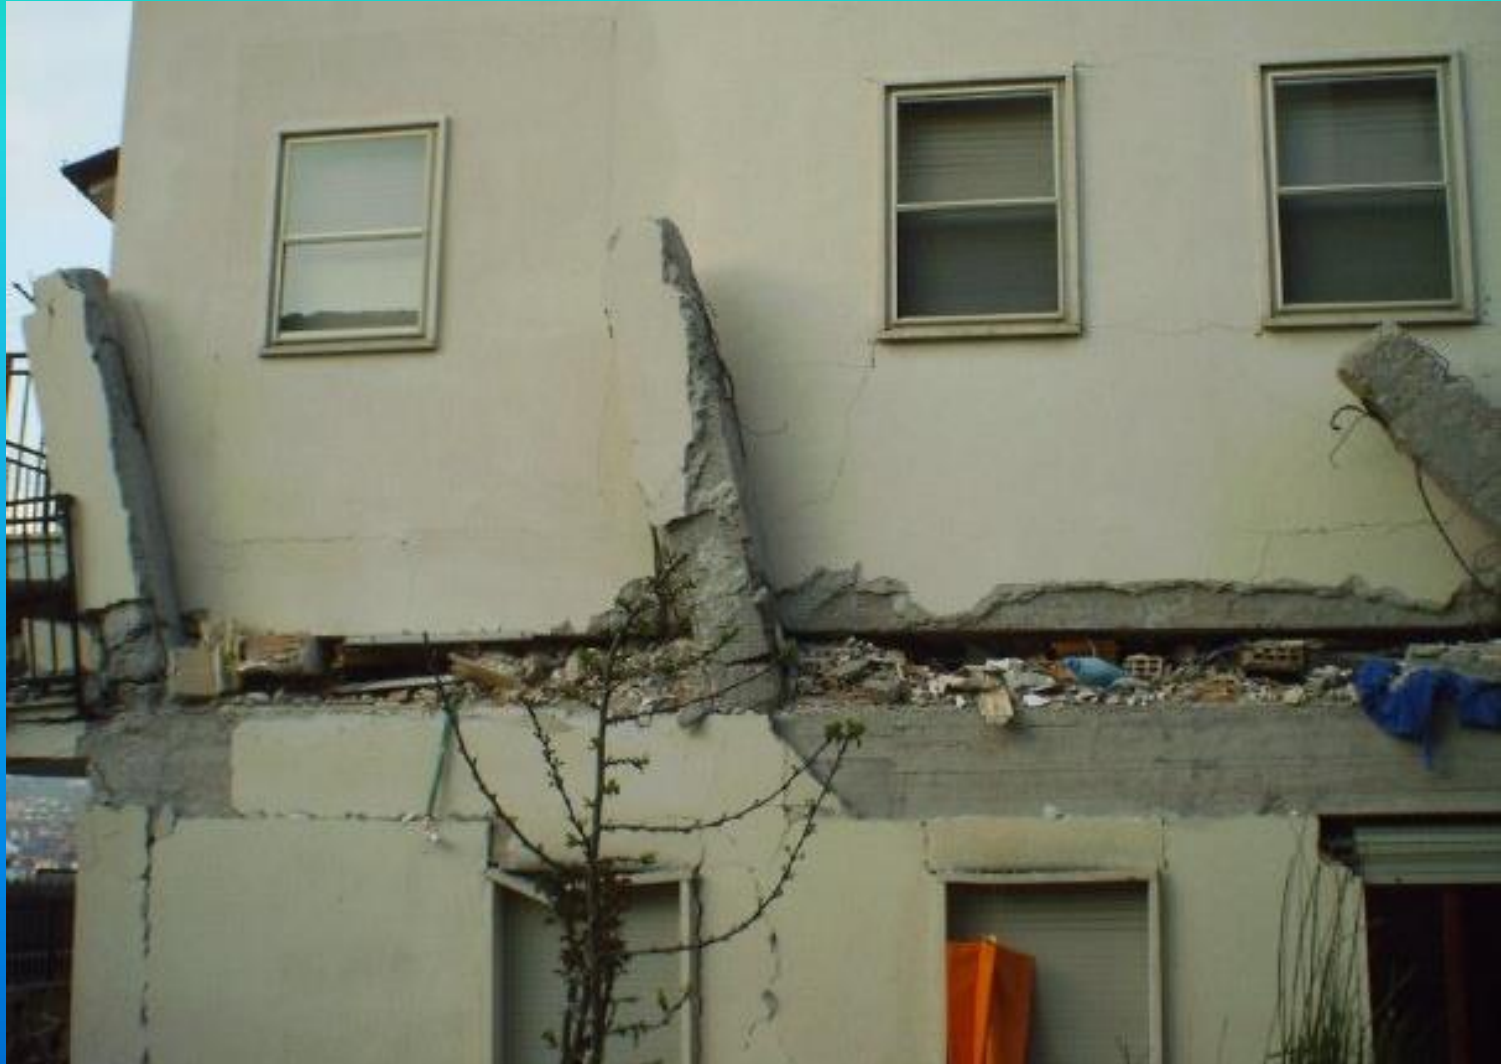
Collasso per piano soffice

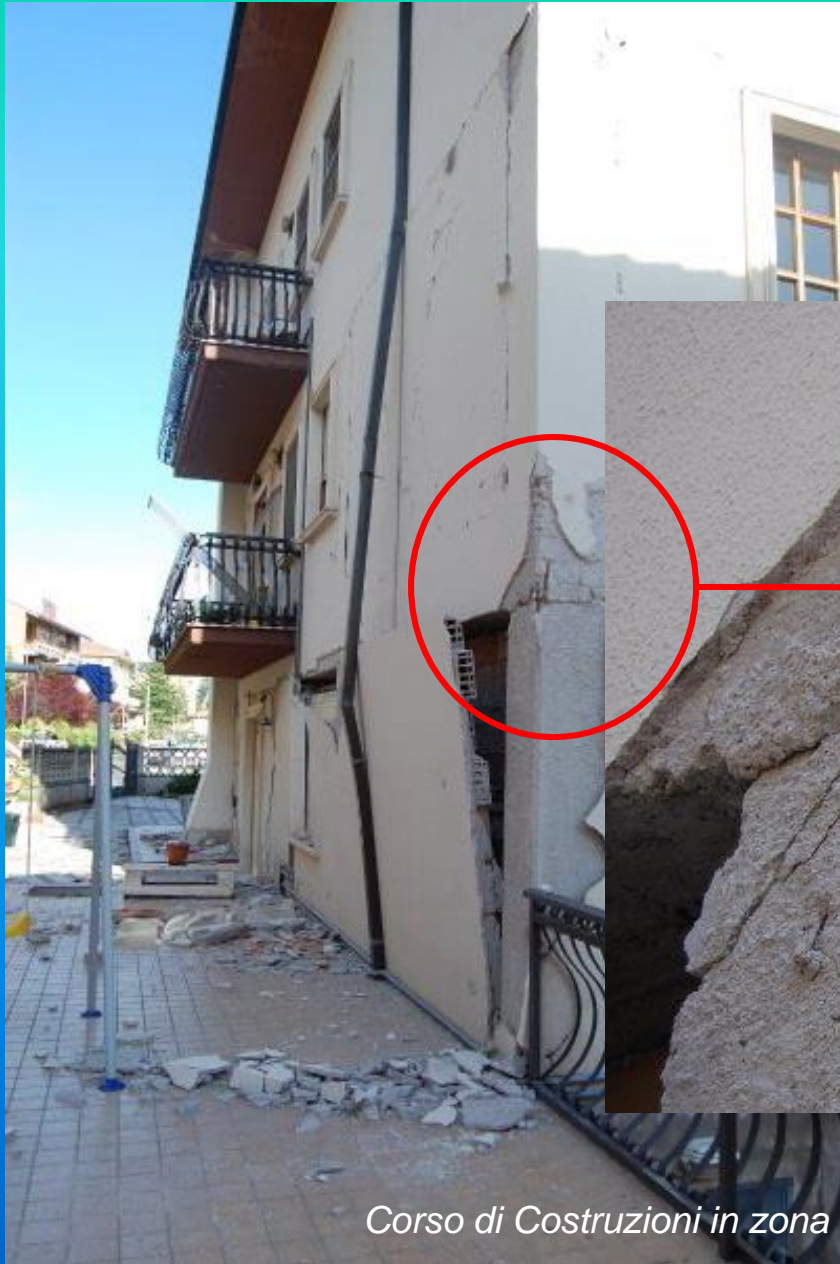
Danni strutturali: armature e riprese di getto

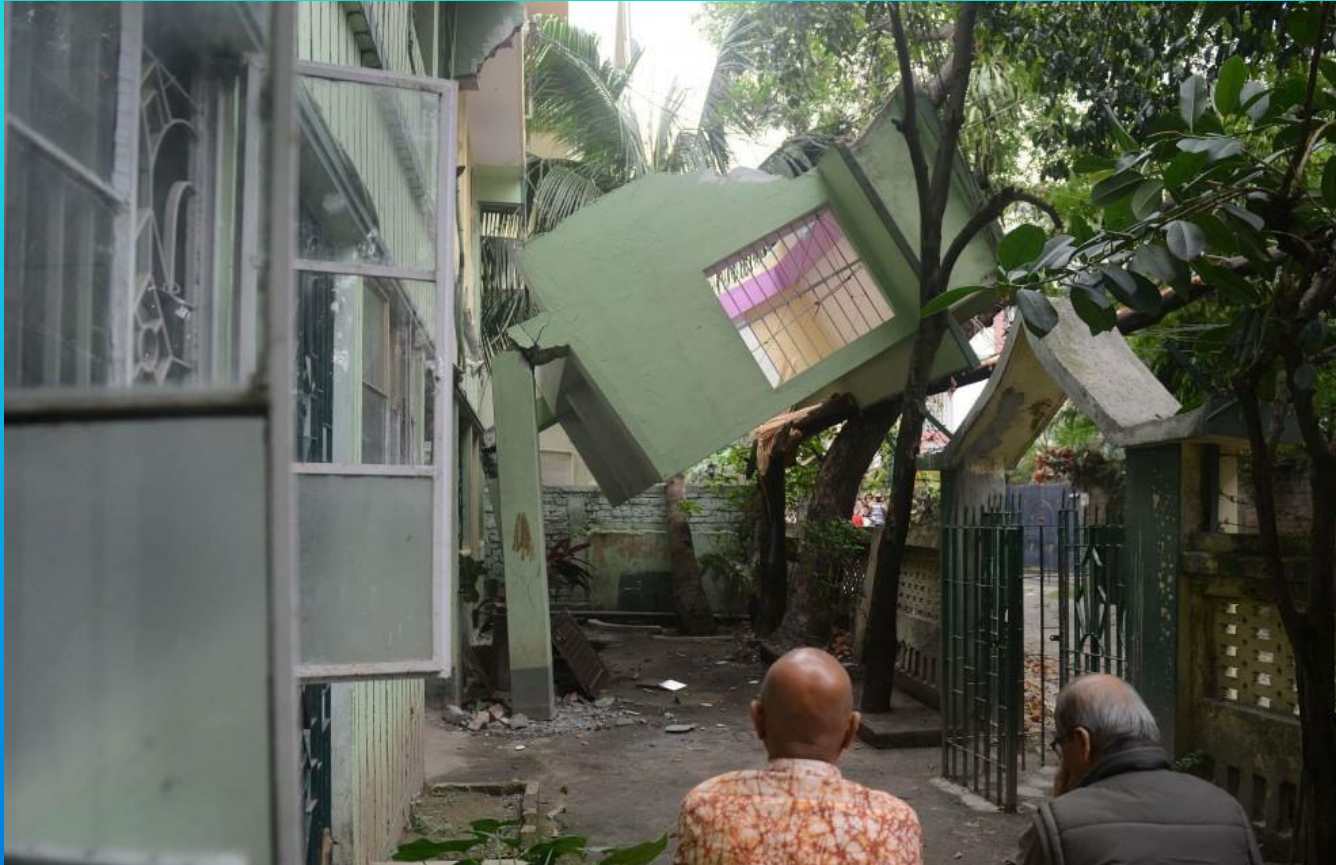
Collasso per comportamento a pendolo inverso

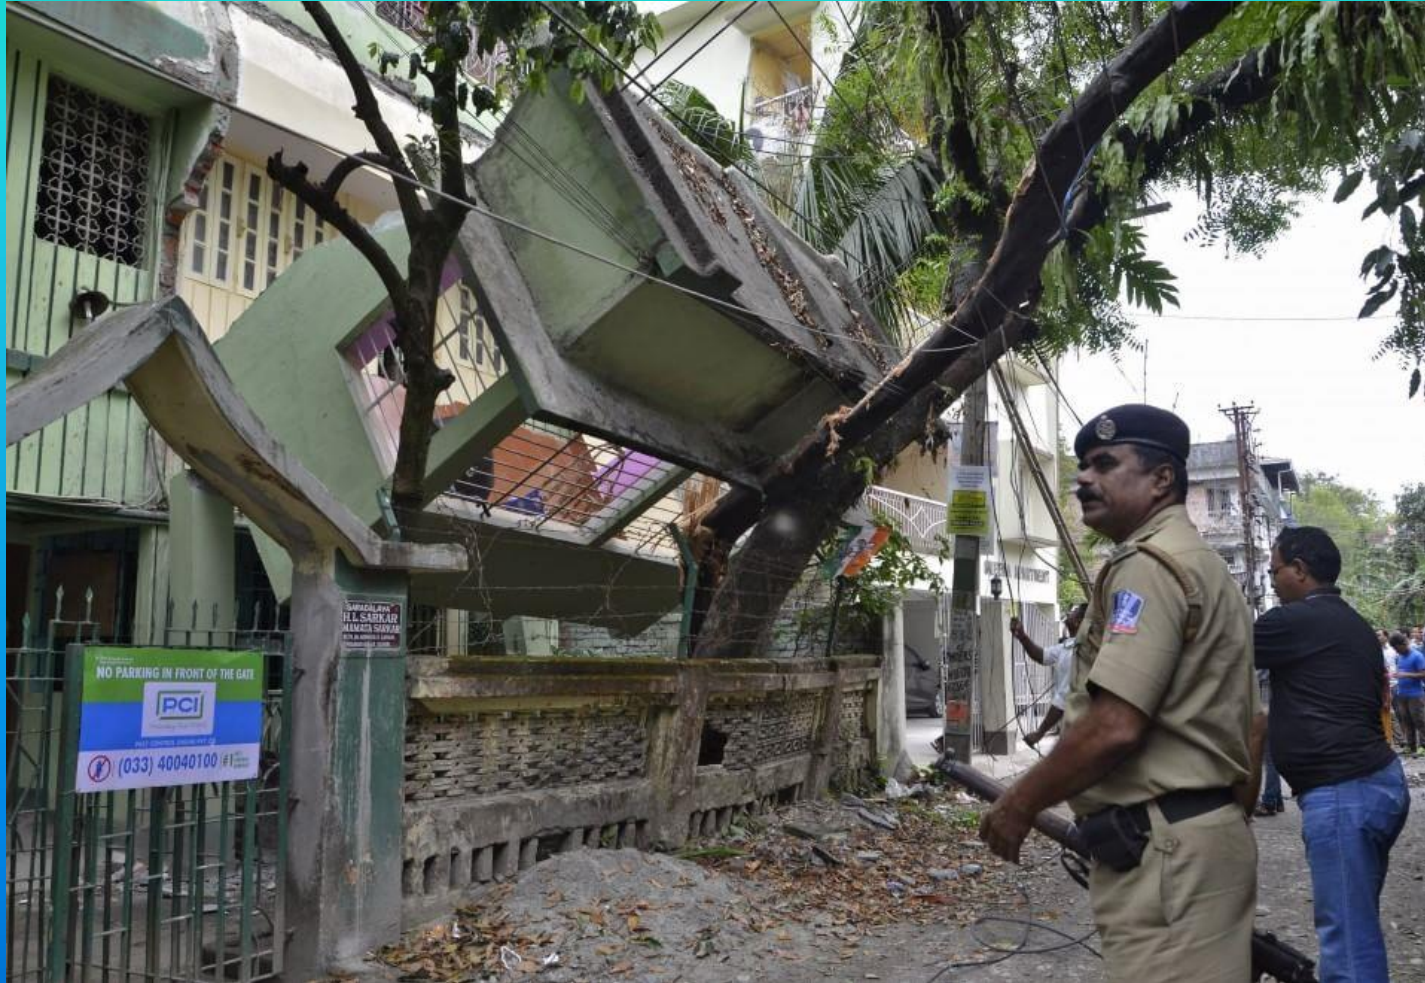
Collasso per comportamento a pendolo inverso

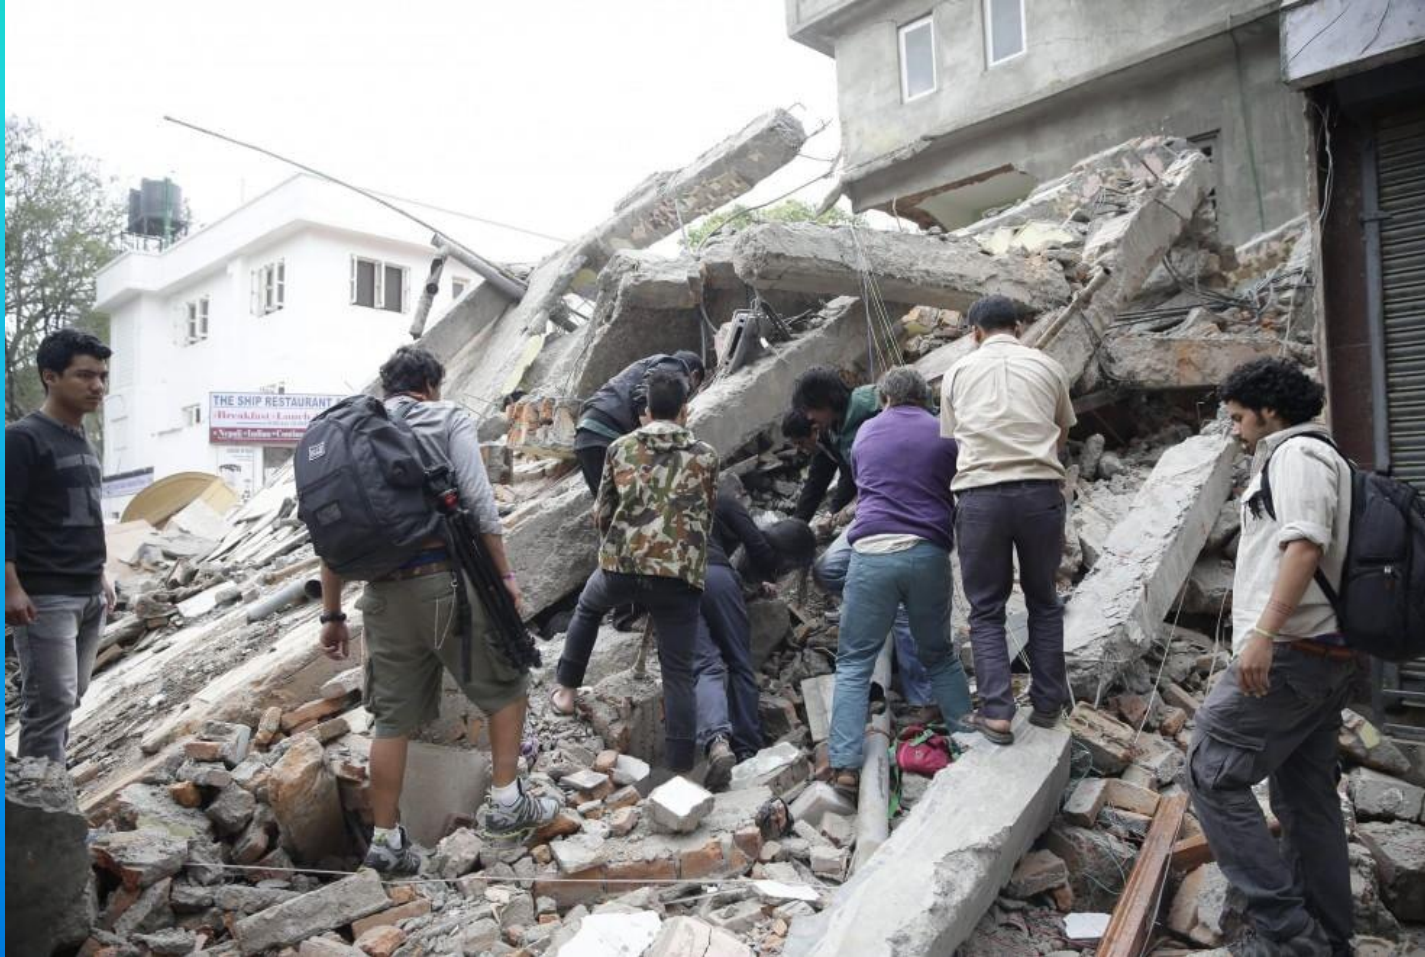
Collasso per scarsa qualità dei materiali e cattiva esecuzione delle strutture
