LABORATORIO DI RESTAURO
Cdl B008 in Scienze dell'Architettura
Prof. Arch. Giuseppe A. Centauro
B026305– A. A. 2018 / 2019

Esemplificazioni di tavole in bozza
«Progetto Heritage Colors 2019»

Il restauro urbano nelle dinamiche di trasformazione dell'Oltarno per la rifunzionalizzazione dei complessi monumentali di Santa Felicita in Piazza e di San Giorgio alla Costa

Mappe dei caratteri tipologici, cromatici, materici e del degrado con descrizione del caso studio

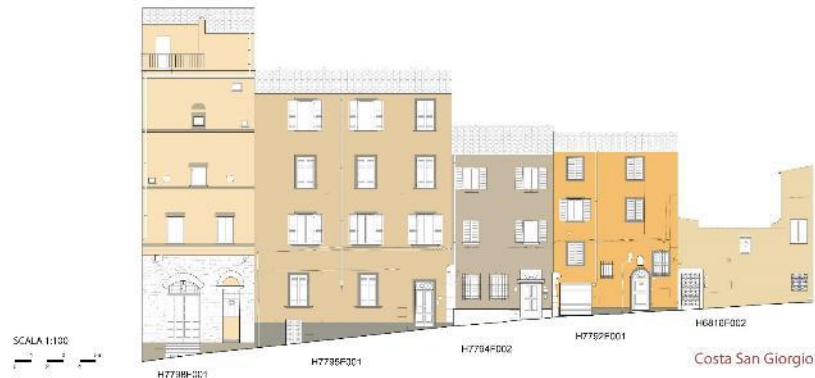
MAPPA DEL DEGRADO

ALTERAZIONE CROMATICA 1	DISTACCO 2	FROSIOME 3	MANCANZA 4	DEGRADO ANTROPICO 5
PRESENZA DI VEGETAZIONE 6	DEPOSITO SUPERFICIALE 7	RIGONFIAMENTO 8	COLATURA 9

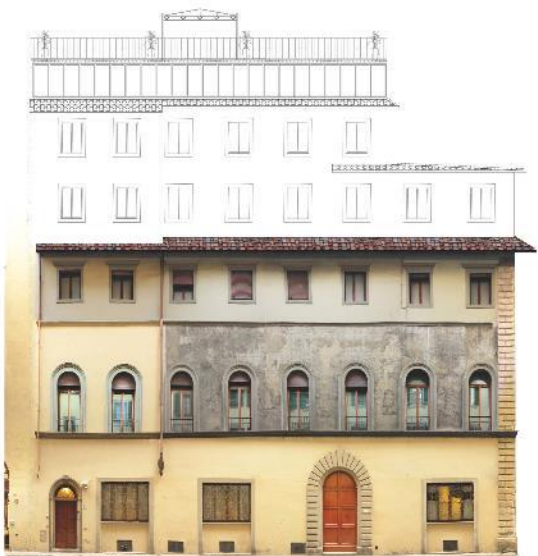
Stato attuale

Ossevando il paramento murario è possibile notare come sia evidente la disomogeneità nella graduazione del colore tra il piano terra e il secondo piano. L'intonaco chiaro della facciata è interrotto bruscamente dalla presenza della fascia più scura occupata dal graffito donando alla parete un aspetto disordinato. La sensazione che la struttura del palazzo fosse diversa dalle trasformazioni che hanno interessato l'immobile nel corso degli anni, come la sopraelevazione per la realizzazione del secondo piano. Il marcapiano, infatti, risulta essere troppo in aggetto facendo presumere che il precedente basamento fosse caratterizzato da elementi di rivestimento, probabilmente bugnato. Di seguito sono state elaborate due ipotesi di ripristino della facciata tenendo conto degli aspetti sopraelencati. Nella prima ipotesi la fascia del piano terra è stata ripristinata con bozze regolari sporgenti prese come riferimento dai palazzi limitrofi facenti parte del medesimo lotto (vedi Palazzo Aldobrandini di Lapa). Nella seconda ipotesi è stato applicato un bugnato finto riscontrato in alcuni edifici costruiti nel periodo in cui è stato costruito il palazzo in questione. (Palazzo Bardi costruito nel 1430, Palazzo Spinelli costruito nel 1460, Palazzo Lanfredini costruito nel 1435). Tutti gli edifici presentano delle caratteristiche molto simili. Palazzo Lanfredini, oltretutto, propone dei graffiti attribuiti da Vasari ad Andrea di Cosimo Feltrini presunto autore del graffito di Palazzo Mazzinghi.
