ELABORATI ALLA SCALA URBANA

Il restauro urbano nelle dinamiche di trasformazione dell'Oltrarno per la rifunzionalizzazione dei complessi monumentali di Santa Felicità in Piazza e di San Giorgio alla Costa
 Inquadramento dell'area FORTE con riferimento all'ambito di studio, rescante annotazioni storico-cronologiche riferite al costruito esistente

Il restauro urbano nelle dinamiche di trasformazione dell'Oltarno per la rifunzionalizzazione dei complessi monumentali di Santa Felicita in Piazza e di San Giorgio alla Costa
 Mappa dei caratteri tipologici, cromatici, materici e del degrado con descrizione del caso studio

Costa San Giorgio

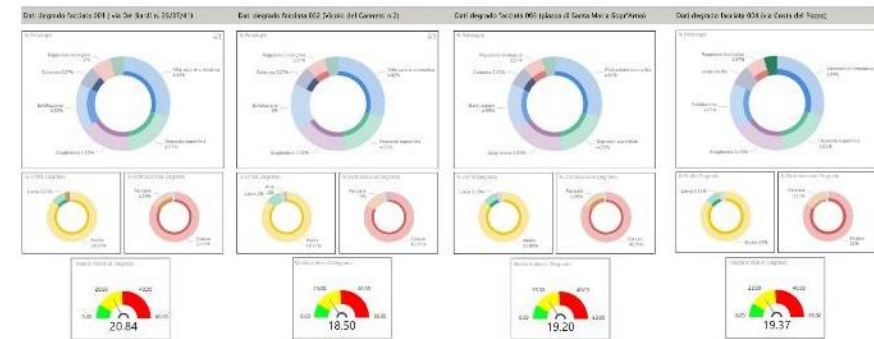
Dati degrado edificio H6906

DATA	DESCRIZIONE DEL DANNO	CAUSE	TAVOLETTA	RE RICOPIRABILI
19/05/2018	Stacco di intonaco e di stucco con conseguente esposizione delle murature.	Stato di conservazione dei manufatti, cura e manutenzione, presenza di acqua e umidità, infiltrazioni, effetto delle vibrazioni.		
21/05/2018	Danni da acqua piovana e acqua di falda, infiltrazioni da sottotetto, acqua di condensa.	Problemi di impermeabilizzazione del sottotetto, acqua di condensa.		
22/05/2018	Danni da acqua piovana e acqua di falda, infiltrazioni da sottotetto, acqua di condensa.	Problemi di impermeabilizzazione del sottotetto, acqua di condensa.		
23/05/2018	Danni da acqua piovana e acqua di falda, infiltrazioni da sottotetto, acqua di condensa.	Problemi di impermeabilizzazione del sottotetto, acqua di condensa.		
24/05/2018	Danni da acqua piovana e acqua di falda, infiltrazioni da sottotetto, acqua di condensa.	Problemi di impermeabilizzazione del sottotetto, acqua di condensa.

25/05/2018	Danni da acqua piovana e acqua di falda, infiltrazioni da sottotetto, acqua di condensa.	Problemi di impermeabilizzazione del sottotetto, acqua di condensa.		
26/05/2018	Danni da acqua piovana e acqua di falda, infiltrazioni da sottotetto, acqua di condensa.	Problemi di impermeabilizzazione del sottotetto, acqua di condensa.		
27/05/2018	Danni da acqua piovana e acqua di falda, infiltrazioni da sottotetto, acqua di condensa.	Problemi di impermeabilizzazione del sottotetto, acqua di condensa.

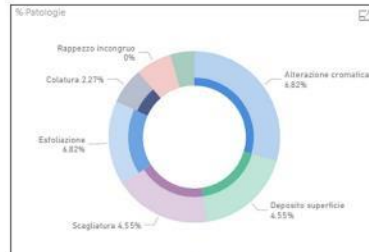
Dati degrado facciata 002 (Vicolo del Canneto n.2)

N.Facciata **H6906F002**
Alterazione visiva **Bassa**
Indice Alt.Visiva **1,10422138**

Priorità: **Media**

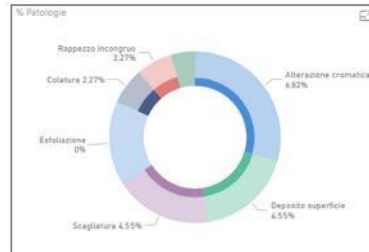
Dati degrado facciata 003 (piazza di Santa Maria Sopr'Arno)

N.Facciata **H6906F003**
Alterazione visiva **Bassa**
Indice Alt.Visiva **1,77273233**

Priorità: **Alta**

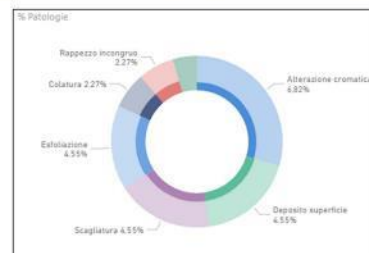
Dati degrado facciata 004 (via Costa del Pozzo)

N.Facciata **H6906F004**
Alterazione visiva **Bassa**
Indice Alt.Visiva **0,8822211**

Priorità: **Alta**

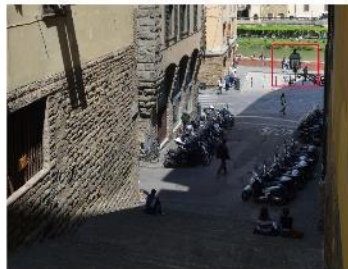
Spazio pubblico molto stretto, con la presenza di motocicli in sosta

Avvicino di un cantiere lungo la rampa

Presenza invasiva dei motocicli
