Lez. 7

PATOLOGIE E DEGRADO

La scienza della conservazione e l'abaco dei fenomeni di alterazione e degrado delle superfici

GLOSSARIO ILLUSTRATO
delle principali forme di
degrado e alterazione delle
superfici osservate nel
Centro Storico di Firenze

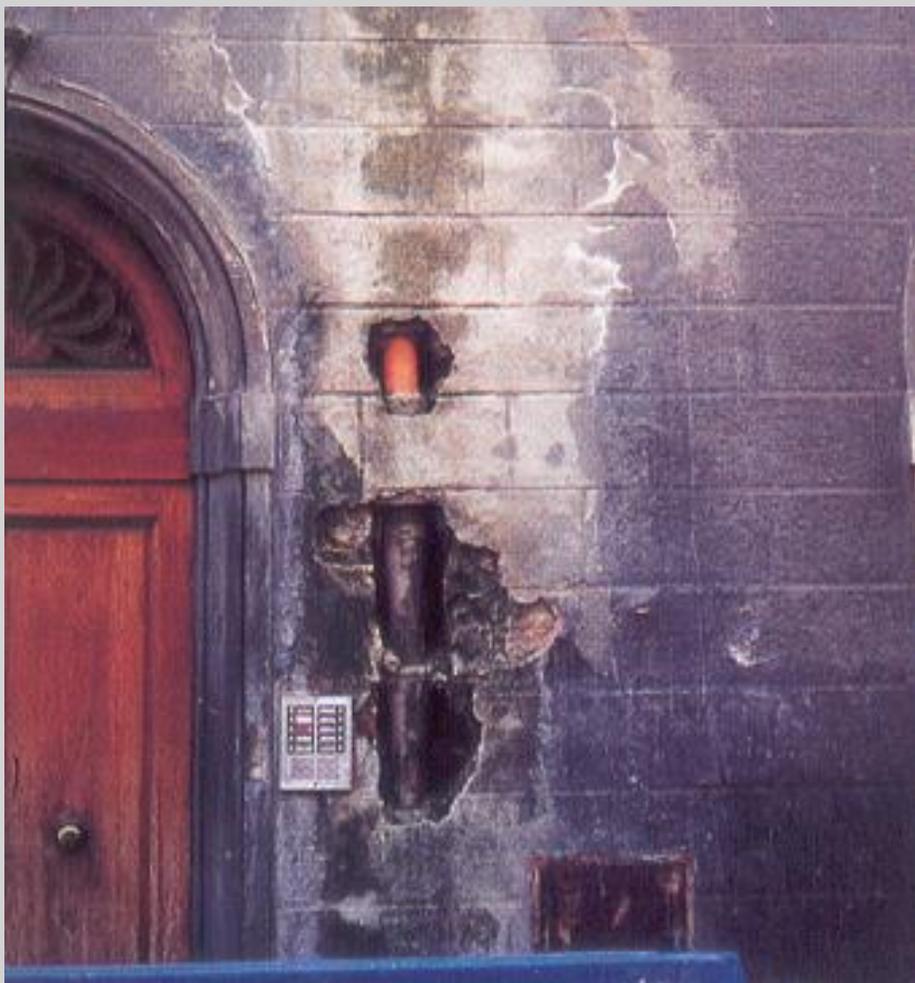
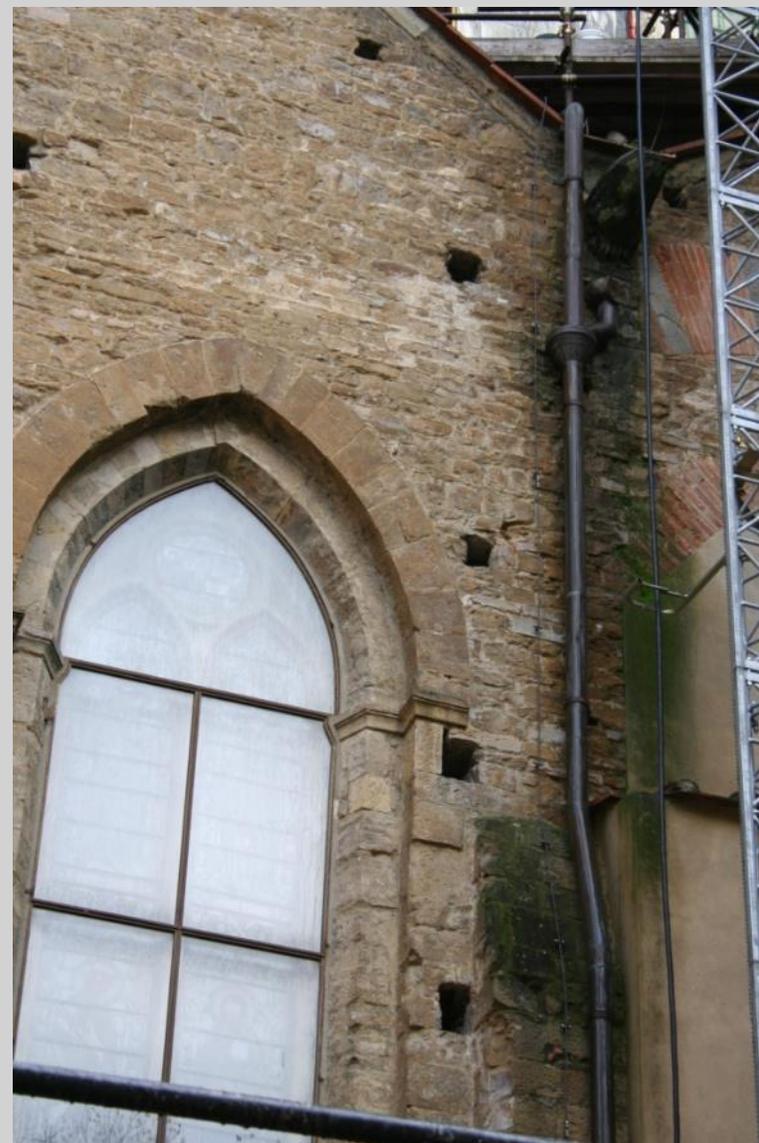
Muschi causati da perdite localizzate dell'impianto di smaltimento acque meteoriche

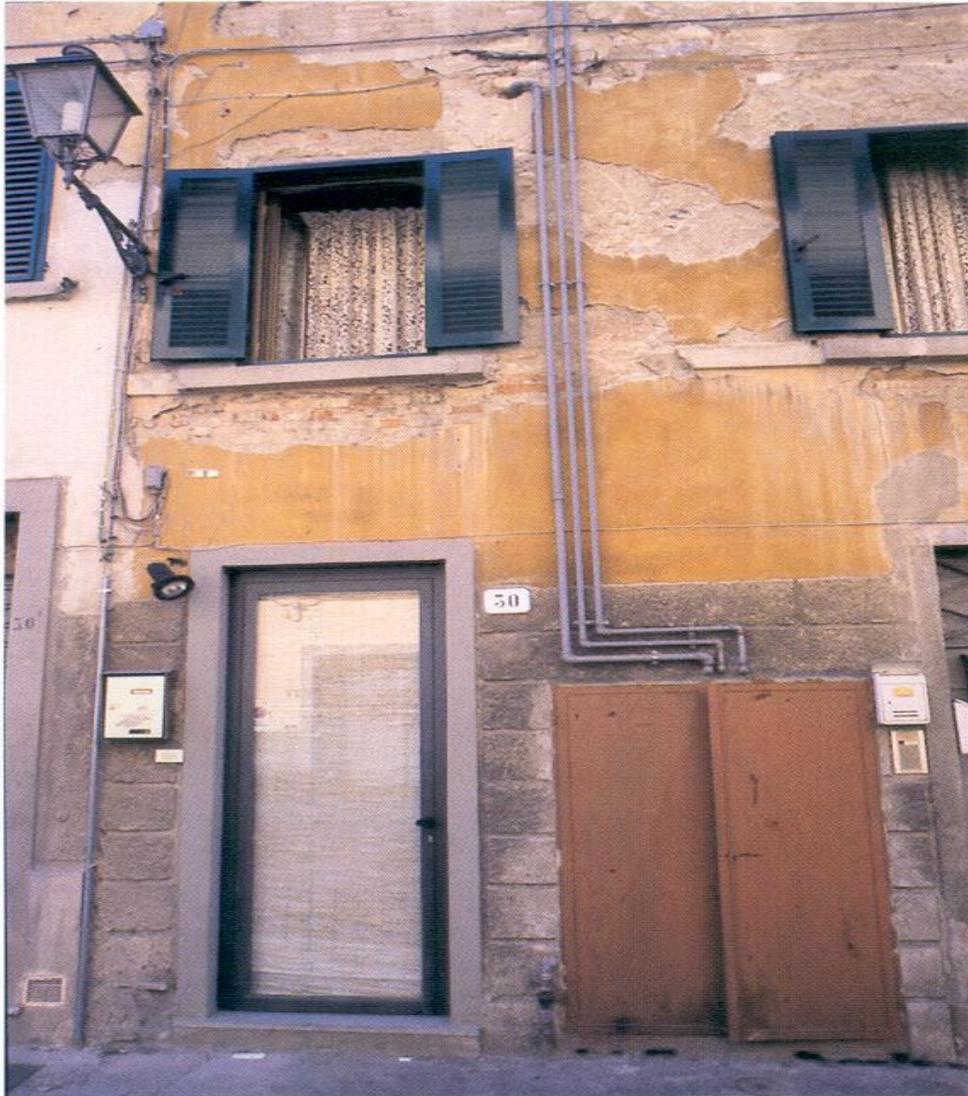
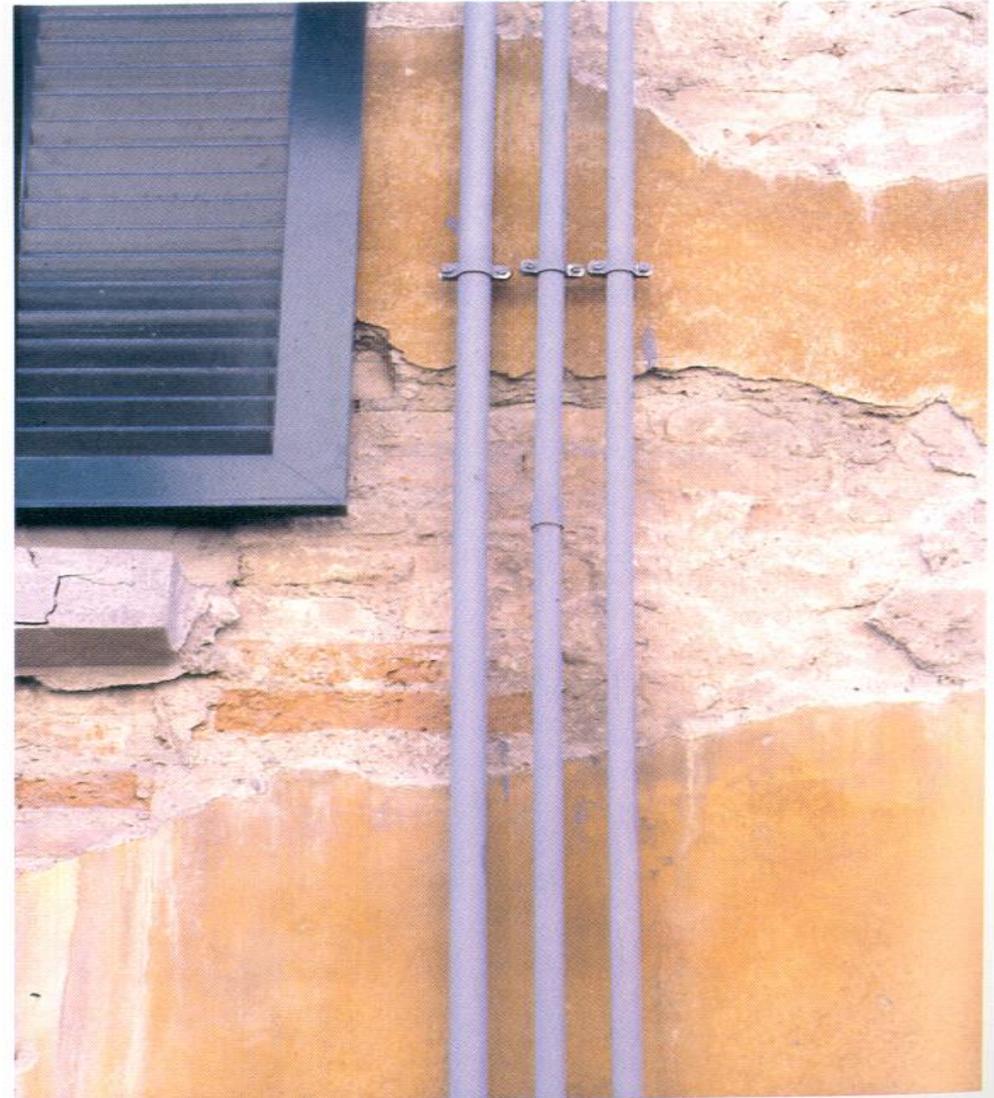
Degrado e interventi incongrui alterano in modo evidente le facciate (casa a schiera in via Calimara, particolari del fronte esterno)

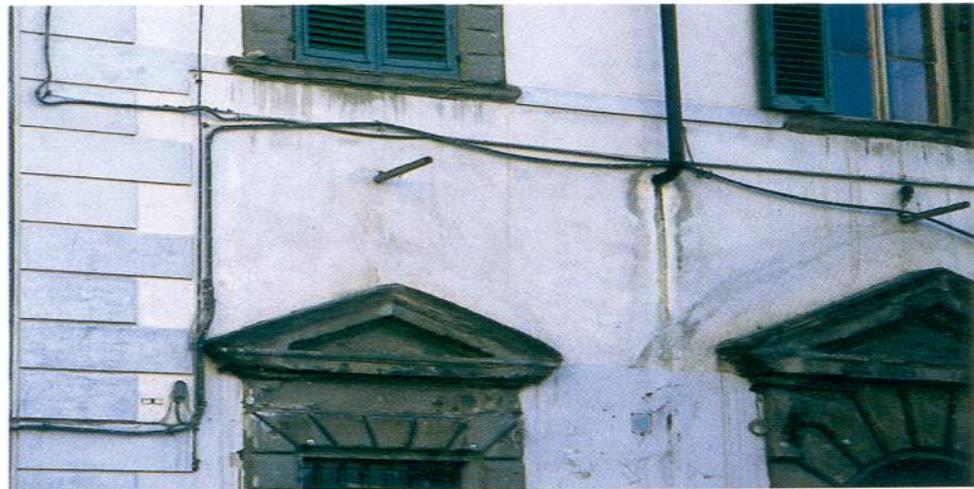
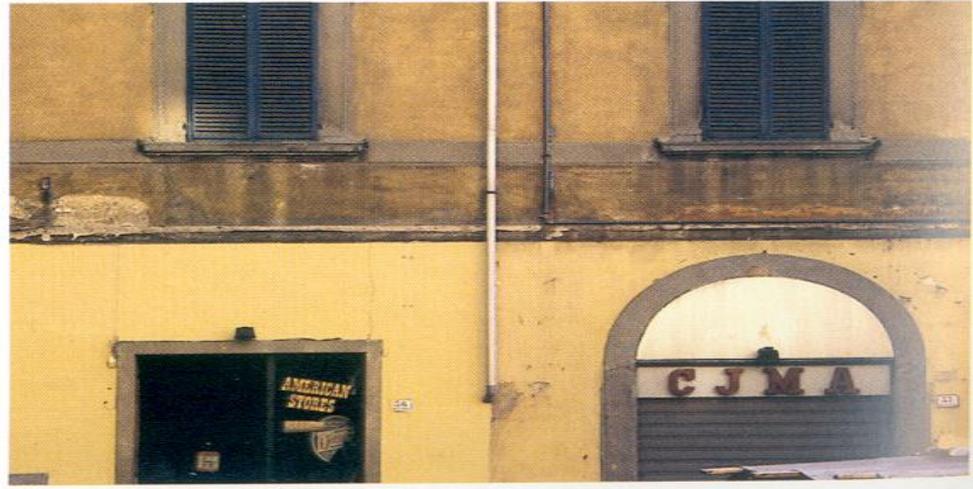
Sistemi di rete, collocati disordinatamente in facciata, si sommano spesso al degrado di intonaci e ad altre improprietà lessicali e materiche con trattamenti parziali di pittura

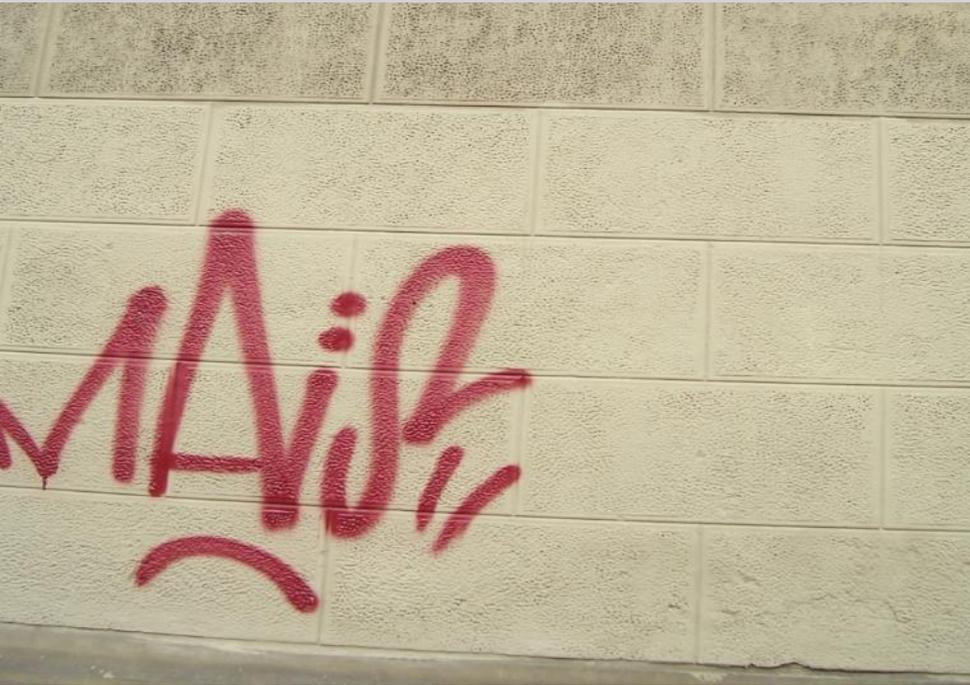
Graffiti vandalici

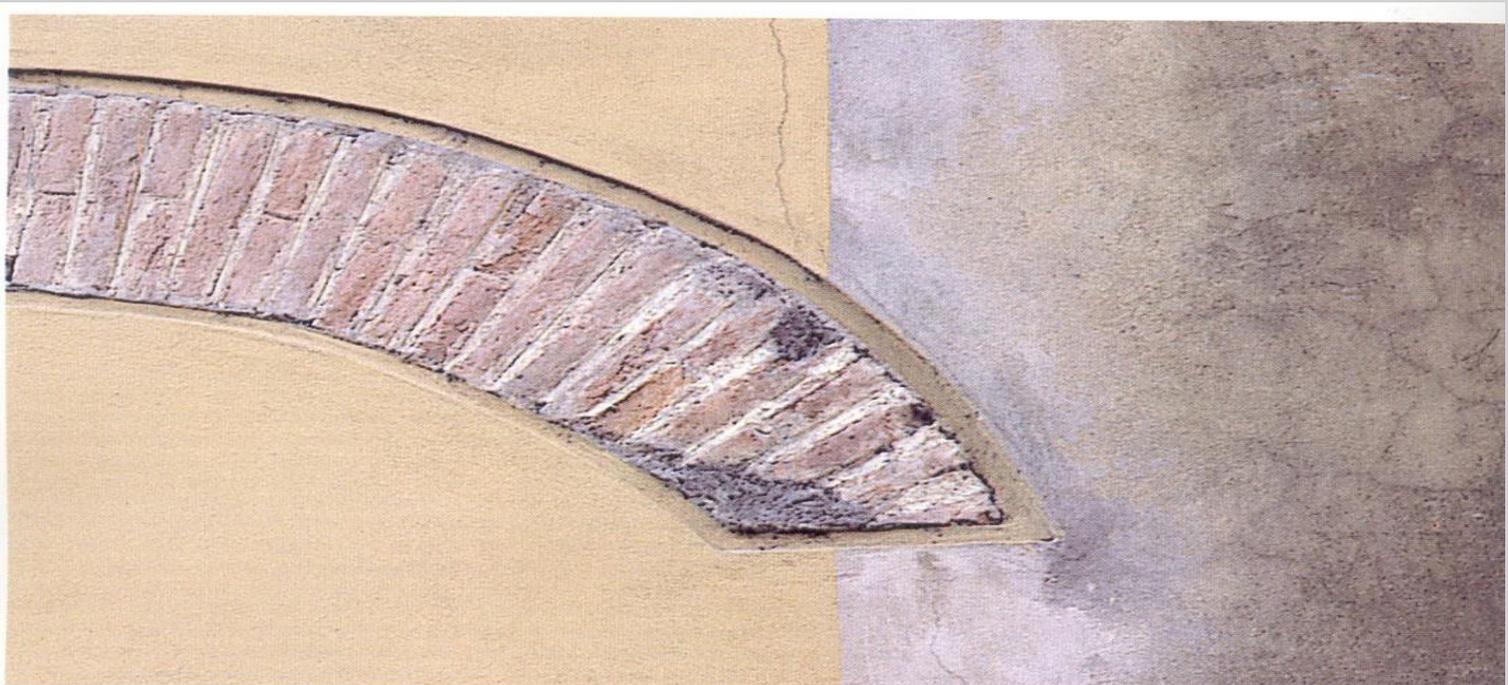
Improprietà lessicali con
decorticamento di intonaco e
sovrapposizione di sistemi
diversi di tinteggiatura

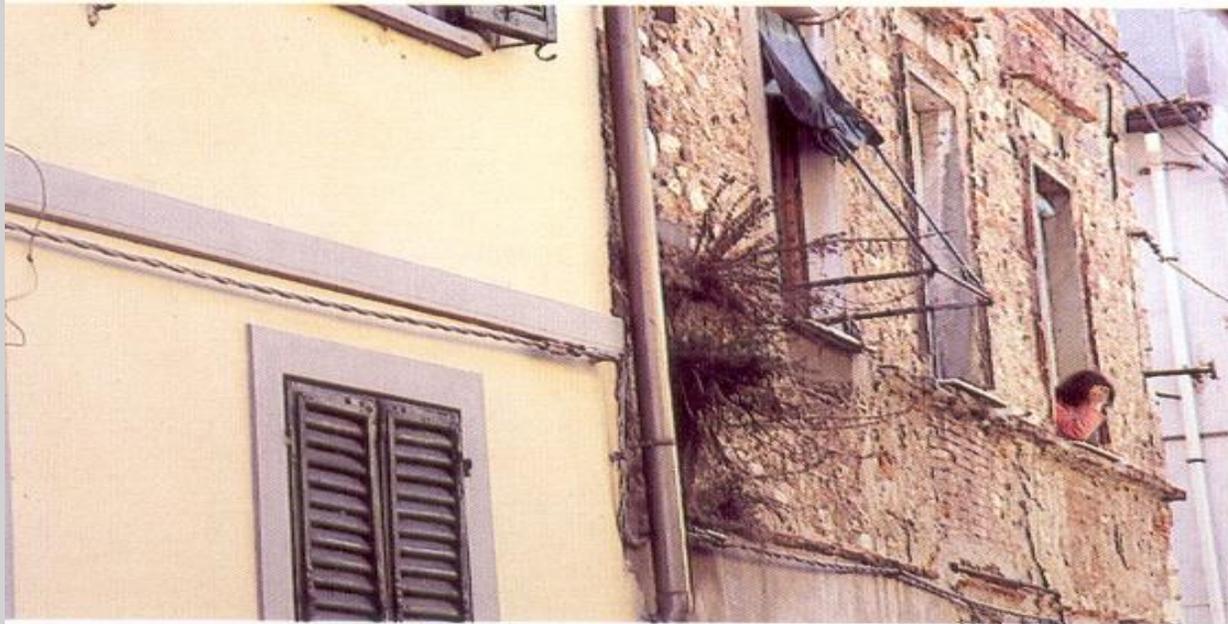
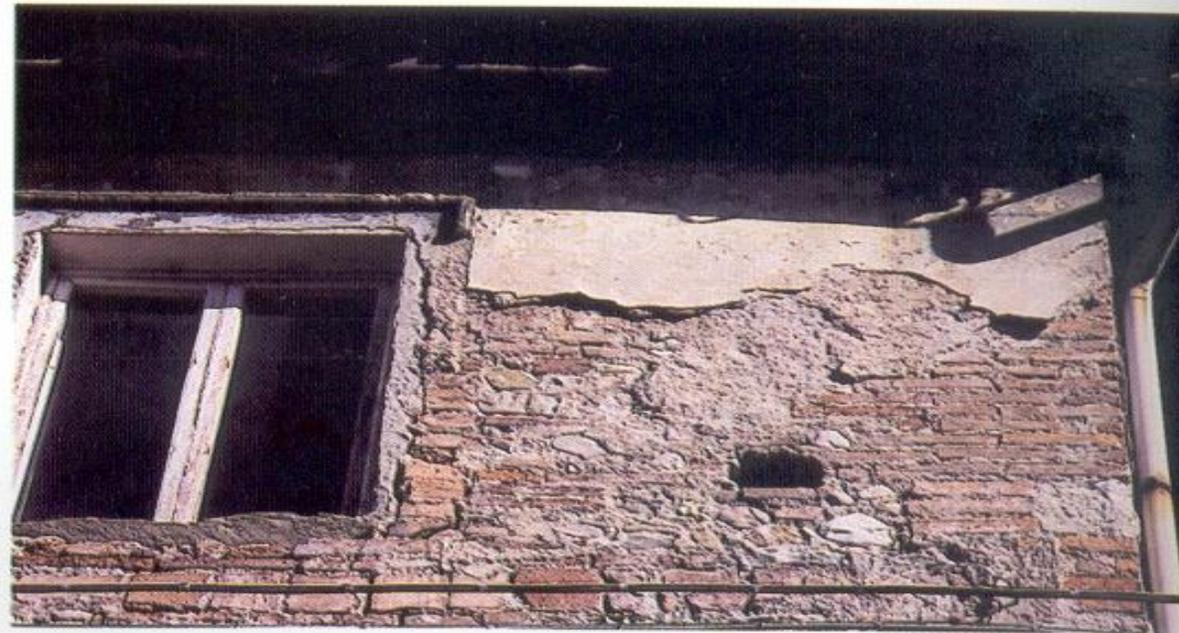
Incuria ed abbandono delle facciate producono un'immagine urbana estremamente dequalificata

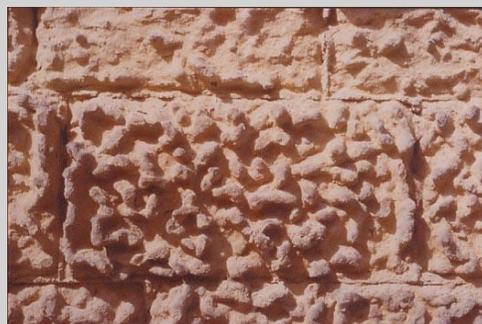
Alveolizzazione

Presenza di cavità di forma e dimensione variabile chiamati alveoli, spesso interconnessi. Di solito questo tipo di alterazione si sviluppa in calcari teneri, può essere legato alla lavorazione, all'eterogeneità del materiale, alla presenza di sali.

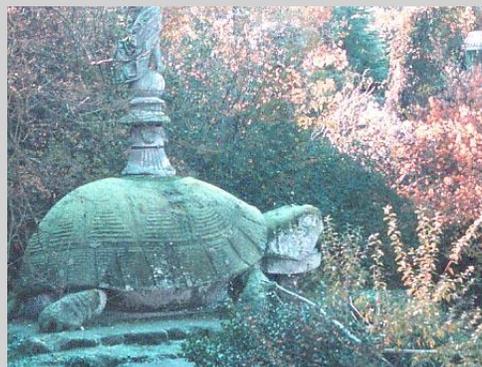
Colonizzazione biologica

Presenza di micro e/o macro organismi che si possono osservare macroscopicamente (alghe, funghi, licheni, muschi, piante)

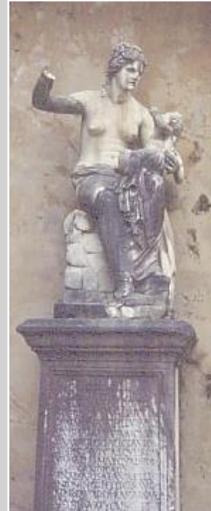
Patina Biologica

Sottile strato omogeneo costituito da microorganismi, con variabile compattezza, colore ed adesione al substrato. Di solito questo tipo di alterazione si sviluppa in rocce ad elevata porosità e in condizioni di alta umidità.

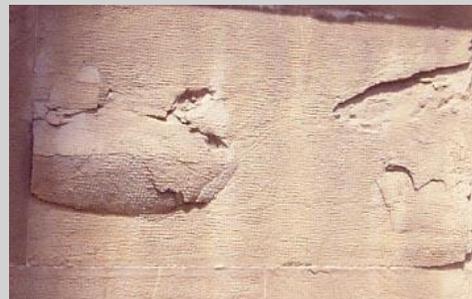
Blowing up

Bolle localizzate e superficiali di varia forma e consistenza. Possono essere legate alla formazione di strati a bassa porosità rispetto al substrato per cause naturali o artificiali che ostacolano gli scambi di umidità tra l'interno e l'esterno della pietra.

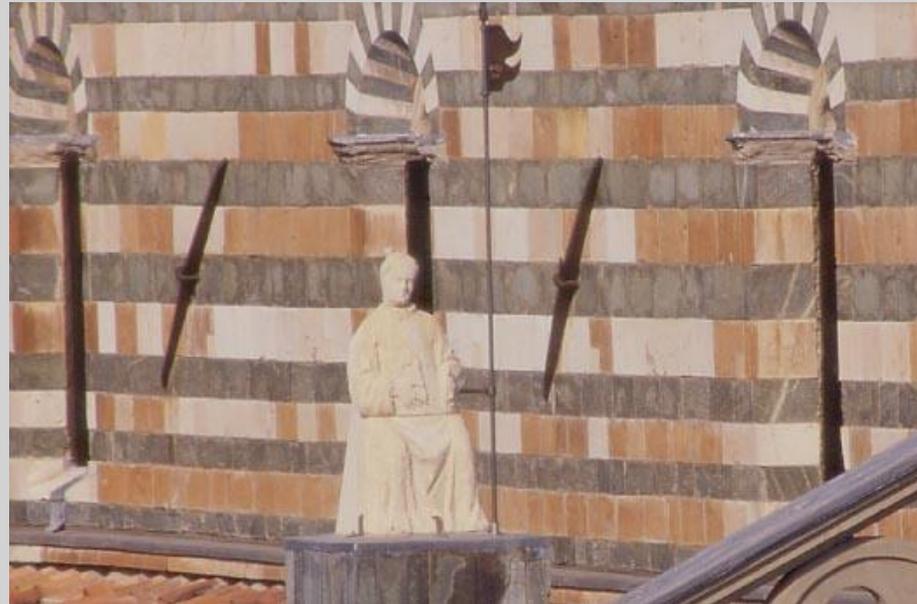
Alterazione cromatica

Variazione naturale del colore, generalmente interessa porzioni rilevanti.

- sbiancamento dei calcari neri dovuto all'ossidazione della sostanza organica;
- ossidazione di alcuni minerali contenenti ferro;
- cristallizzazione salina;
- effetti ottici dovuti al cambiamento di rugosità della superficie.

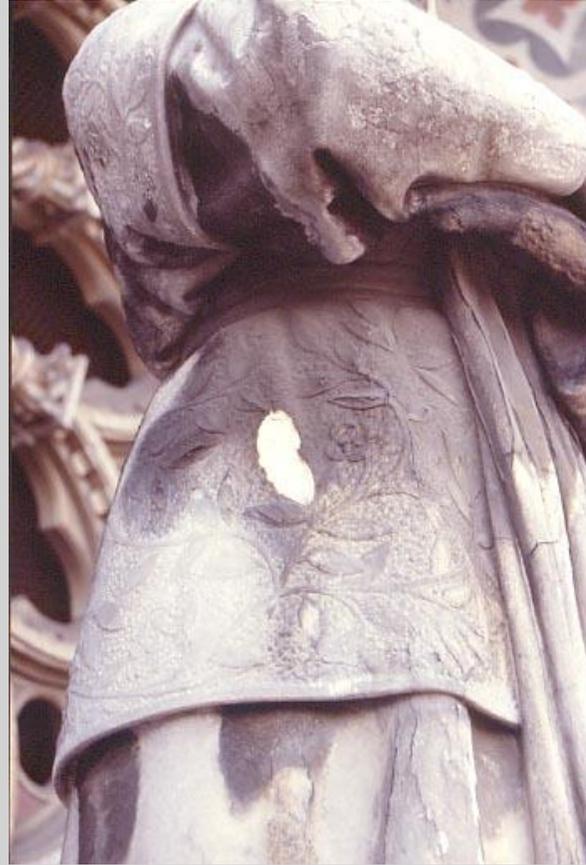
Croste

Modificazione della superficie del materiale. Mostra spessore variabile, è dura, può esser distinta dal substrato per morfologia e colore. Può essere rimossa dal substrato che spesso si presenta molto decoeso. Esempio tipico sono le croste nere.

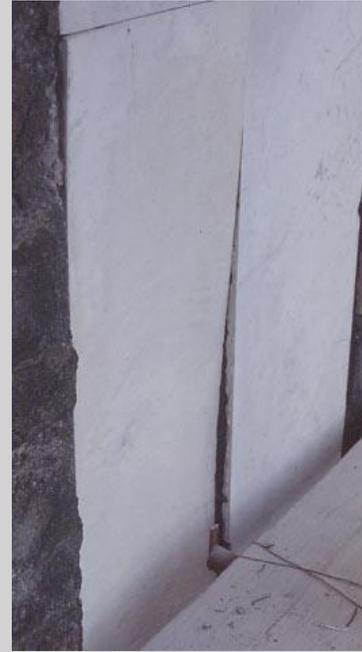
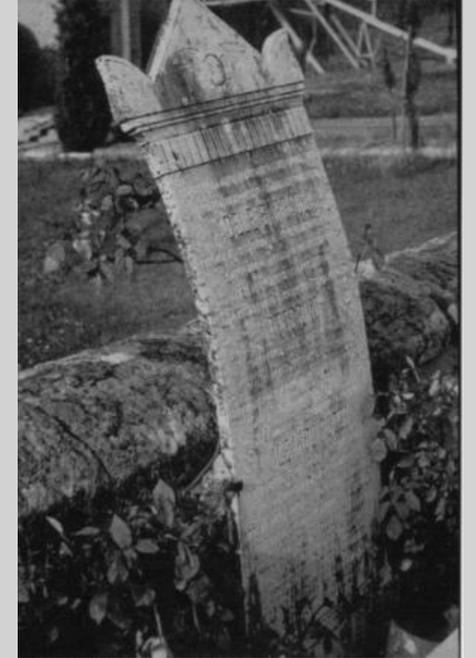
Deformazione della forma e del profilo del manufatto.
Caso tipico quello della deformazione delle lastre di marmo.

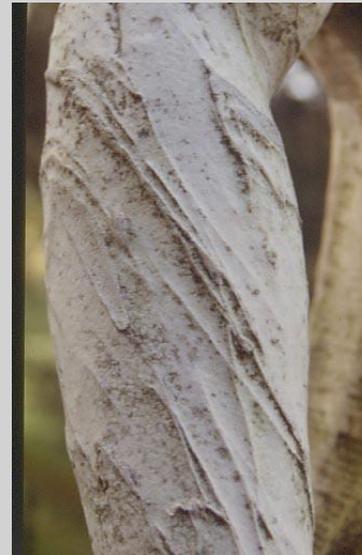
Degrado differenziale

Mancanza di materiale dalla superficie
dovuta all'erosione che enfatizza
l'eterogeneità del materiale.

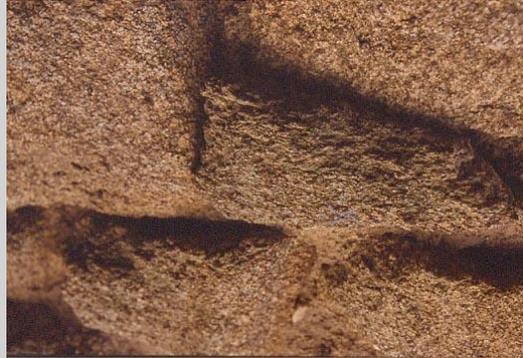
Decoesione

Perdita di coesione con la caduta di parte del materiale in forma di polveri o piccoli frammenti. Può essere conseguenza di alterazione meccanica (azione di Sali, gelo-disgelo, minerali a reticolo espandibile) o alterazione chimica (idrolisi dei silicati, dissoluzione del legante).

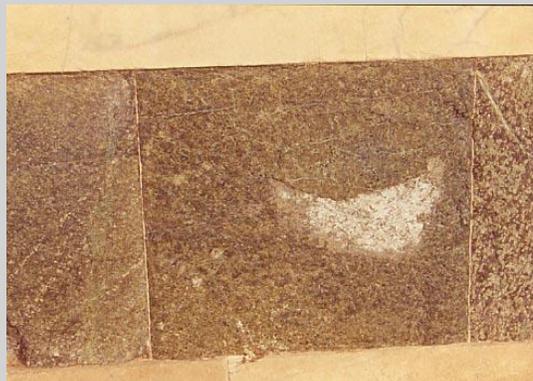
Efflorescenze

Sostanze biancastre con aspetto cristallino, polveroso o filamentoso che si sviluppano sulla superficie del materiale. In alcuni casi la cristallizzazione superficiale può determinare il distacco delle porzioni più superficiali (criptoefflorescenze).

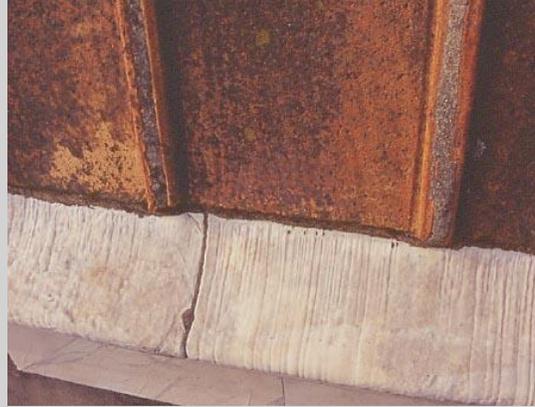
Erosione

Rimozione di materiale dalla superficie che in molti casi mostra un aspetto compatto. l'erosione si può verificare attraverso abrasione (cause meccaniche) attraverso corrosione (cause chimiche e biologiche), etc..

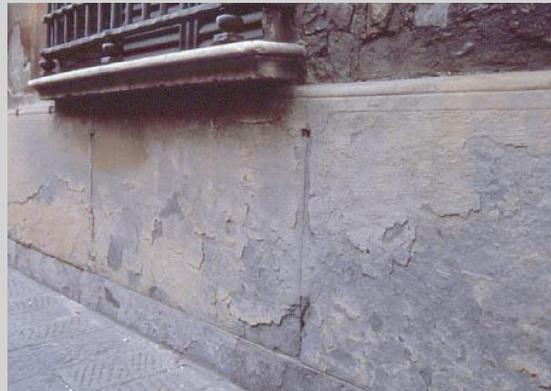
Esfoliazione

Alterazione che si verifica attraverso il distacco di piccoli strati subparalleli. Si sviluppa in materiali caratterizzati da laminazione/foliazione.

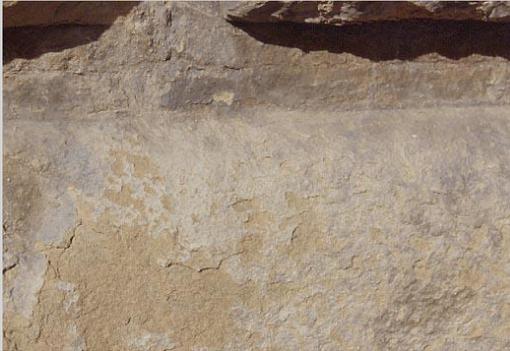
Film superficiali fatti di sostanze estranee a quelle della pietra. Un esempio è rappresentato dagli ossalati di calcio che si sviluppano per alterazione di trattamenti antichi o da films che si sviluppano per errori nei trattamenti.

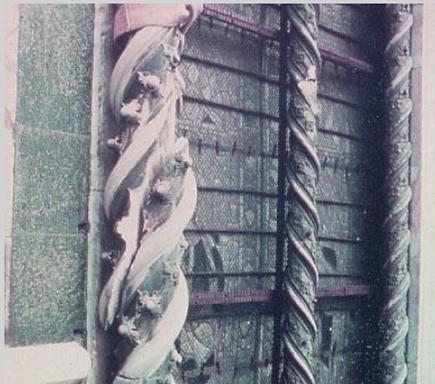
Fratture

Mancanza di coerenza nel materiale che crea dislocazione tra le differenti parti.

Le fratture possono essere originariamente presenti nel materiale o possono essere conseguenza degli stress subiti.

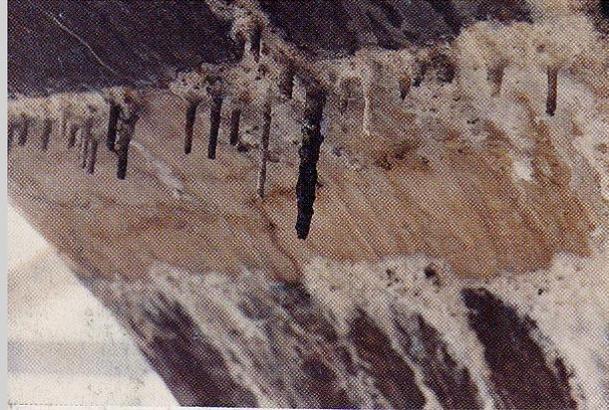
Incrostazioni

Depositi stratificati compatti generalmente aderenti al substrato composti da sostanze inorganiche. Sono chiamate concrezioni se hanno la forma di stalattiti o stalagmiti.

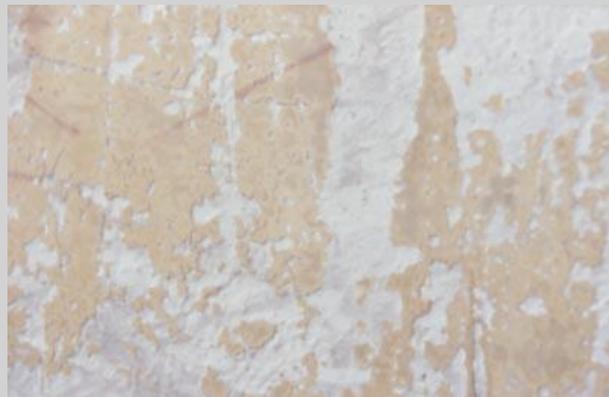
Patina

Modificazione naturale della superficie non dovuta a fenomeni di degrado, percepibile come cambiamento cromatico.

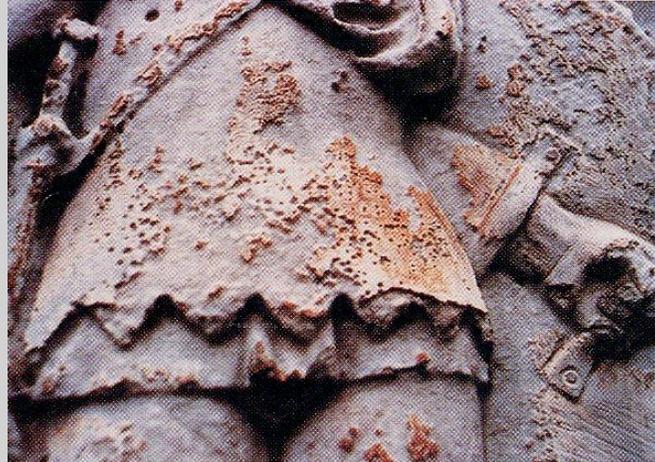
Pitting

Presenza di fori chiusi e non connessi che hanno forma emisferica e diametro massimo di pochi mm. La loro presenza può essere dovuta a sali rimossi o a inclusioni di altri minerali.

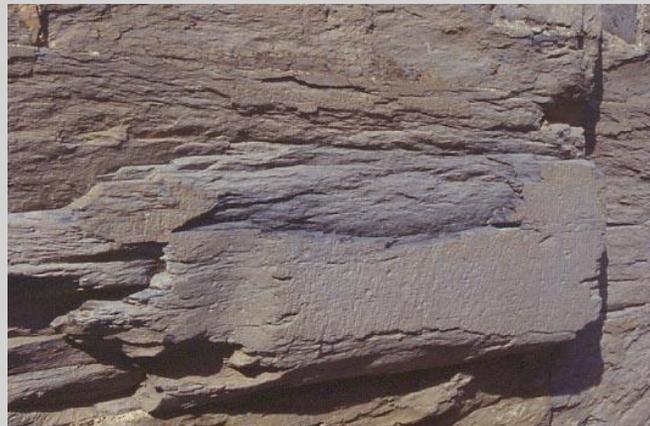
Scaling

Presenza di soglie di forma irregolare in corrispondenza di fratture, vene, stiloliti nel materiale.

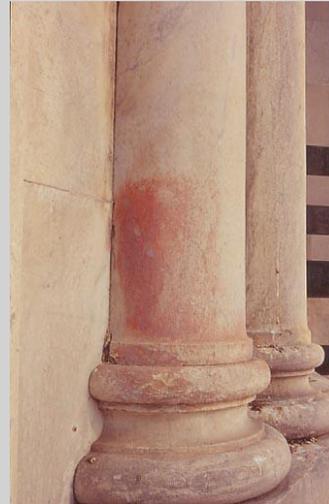
Stain

Variazione cromatica localizzata in superficie dovuta o alla presenza di composti naturali nel materiale (e.g. presenza di pirite nel marmo) o alla presenza di materiale estraneo (e.g. Prodotti di ossidazione dei metalli, sostanze organiche) .

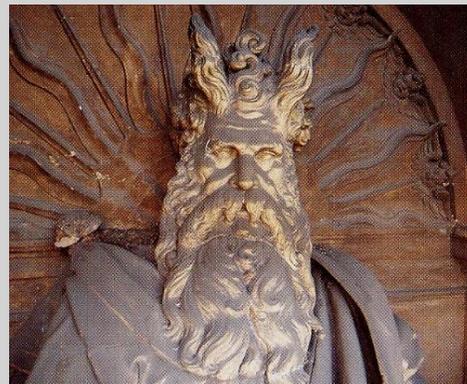
Depositi superficiali

Presenza di materiale estraneo di varia natura quale polvere, guano, ecc. Spessore variabile, poco coerente e poco aderente al substrato.

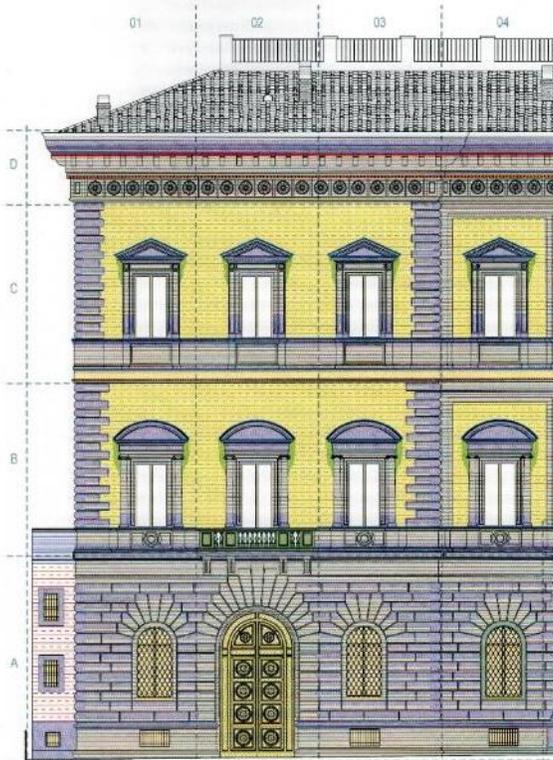
- EROSIONE PER CORROSIONE**
Forti segni, erosione per corrosione, nelle parti basamentali in pietra e sul portone dovuti a urti accidentali per il passaggio delle auto. Forte erosione per usura della soglia in pietra.

- FORATURE**
Impropria foratura delle mantelline in piombo per la posa di dissuasori antivoltali.

I fenomeni di erosione, disgregazione e scagliatura sono diffusi sulle superfici della pietra arenaria. Sono particolarmente avanzate le perdite dei profili di modanature di cornici ed elementi decorativi maggiormente esposti alla pioggia battente o ai ristagni o al cuscino si arriva quasi ovunque alla perdita della lavorazione a metà superiori di ogni concio collocato nelle zone più esposte. Al prevalente le porzioni inferiori degli stipiti delle finestre, delle spechiature inferiori e le fasce marcapiano o di gronda. Nei concetti superiori si arriva quasi ovunque alla perdita della lavorazione a metà superiori di ogni concio collocato nelle zone più esposte. Al prevalente le porzioni inferiori degli stipiti delle finestre, delle spechiature inferiori e le fasce marcapiano o di gronda. Nei concetti superiori si arriva quasi ovunque alla perdita della lavorazione a metà superiori di ogni concio collocato nelle zone più esposte. Al prevalente le porzioni inferiori degli stipiti delle finestre, delle spechiature inferiori e le fasce marcapiano o di gronda. Nei concetti superiori si arriva quasi ovunque alla perdita della lavorazione a metà superiori di ogni concio collocato nelle zone più esposte.

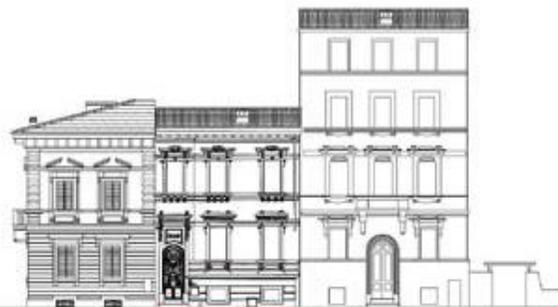
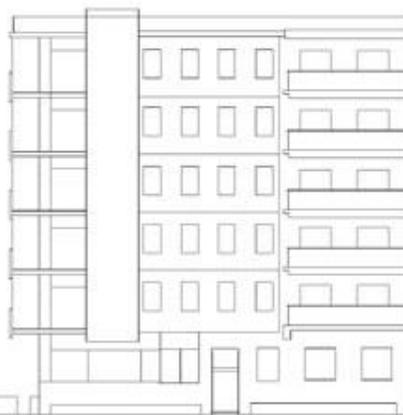
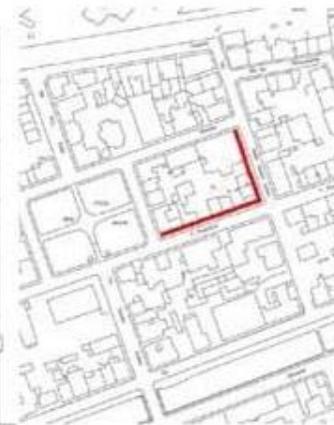
In alto, rilievo grafico del fronte di Via Vanini angolo Via Puccinotti.
A lato, fotopiano post restauro.
Al centro, esempi dello stato precedente e dello stato finale.

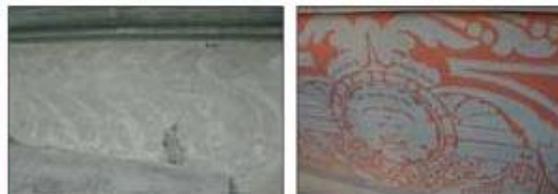
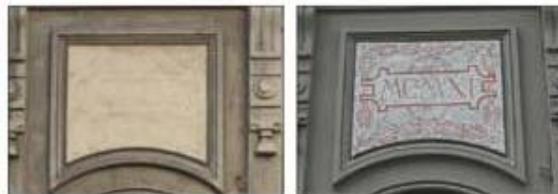
Il campione fornito, opportunamente orientato, è stato inglobato in una resina epossidica e dopo la lucidatura a specchio è stato osservato allo stereoscopico. Risulta costituito da:

- uno strato di intonaco realizzato con una legante chiaro e abbondante aggregato di dimensioni sub millimetriche con colorazione prevalentemente chiara, la forma dei granuli dell'aggregato va da sub arrotondata ad allungata;
- uno strato rosso, di spessore ridotto (100-200 micron) direttamente a contatto con l'intonaco;
- due strati chiari in netta discontinuità l'uno rispetto all'altro, è evidente infatti un incipiente distacco della porzione più superficiale.

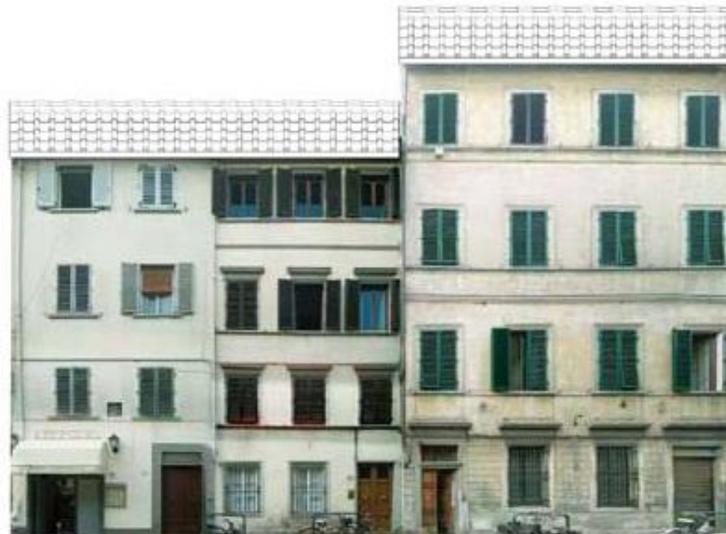
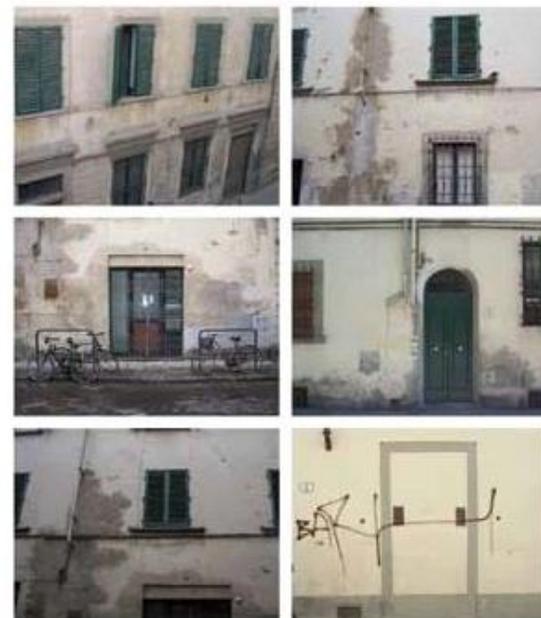
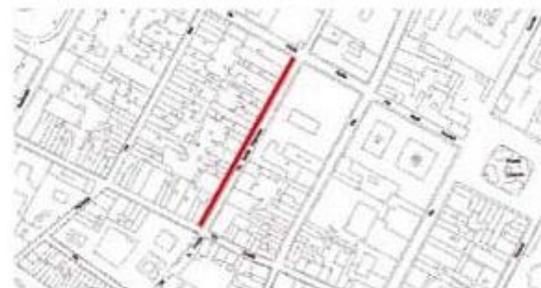
VIA SANTA REPARATA

In alto, fotopiano del fronte numeri dispari di via Santa Reparata.
Al centro, particolare area campione con misure colore.
A lato, esemplificazioni dello stato di conservazione delle superfici.
Nella pagina a fianco, tavola tematica del degrado.

In alto, fotopiano del fronte numeri dispari di via Santa Reparata.
Al centro, particolare area campione con misure colore.
A lato, esemplificazioni dello stato di conservazione delle superfici.
Nella pagina a fianco, tavola tematica del degrado.

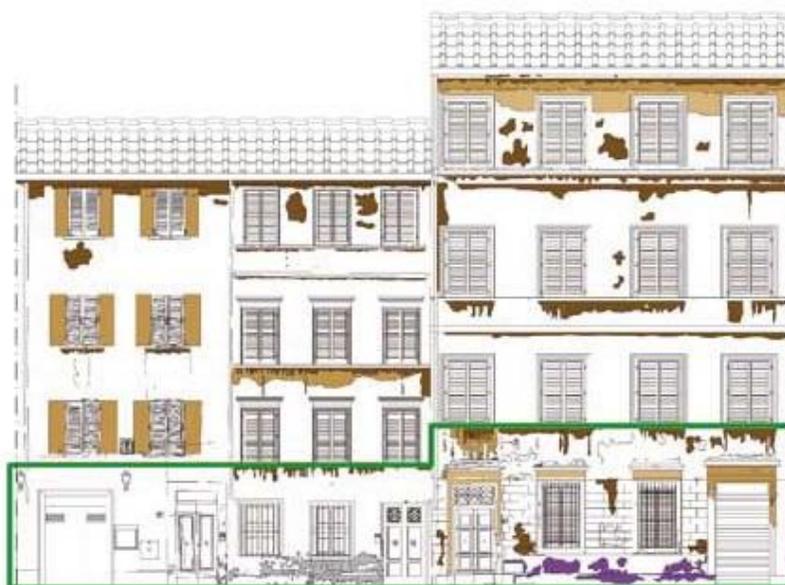
Analisi del degrado e progetto di conservazione:

Il fronte si presenta in mediocre stato di conservazione con fenomeni di depositi superficiali, ritenzione di sporco e colatura in corrispondenza delle parti del manufatto più protette, sotto i marcapiani, i davanzali delle finestre, i sottogronda. Nella parte basamentale sono presenti rappezzi incongrui di tinteggiatura realizzati con materiali e colori non coerenti con il supporto originario. Nel basamento sono presenti inoltre sub-efflorescenze con distacco della tinta e dell'intonaco dovuta a fenomeni di umidità di risalita, cristallizzazione di sali all'interno del materiale e distacco delle parti più superficiali.

Elementi	Sigle	Analisi del degrado	Manutenzione (Ma); Prevenzione (Pr)	Restauro (Re)	Restauro del colore (Rc)
Intonaci	ds	Il deposito superficiale interessa alcune zone riparate dagli agenti atmosferici, come quelle sottostanti o rientranti rispetto alle sporgenze in oggetto. Il fenomeno si nota soprattutto in corrispondenza delle persiane che, una volta spalancate, hanno impresso sulla parete, una sorta di negativo.	L'effetto si sarebbe evitato con una periodica rimozione dello sporco d'accumulo e con la chiusura quotidiana delle persiane.	Pulitura meccanica a secco (Pu1) e con spray d'acqua o strumenti a bassa pressione (Pu2).	Le eventuali discromie della superficie pulita, potrebbero essere attenuate applicando tinte conformi e compatibili stese a velatura (Ri2).
	ef	Sulla parte bassa dell'edificio si nota una zona di cristallizzazione salina che ha toccato gli strati profondi dell'intonaco provocandone il distacco.	Molteplici sono le cause che formano i sali superficiali: possono essere legate alla natura dei materiali o conseguenti a fenomeni di acqua d'infiltrazione e risalita capillare nelle murature. Per prevenire è importante isolare perfettamente fondazioni e pareti dall'umidità, utilizzando materiali adeguati e garantendo una buona traspirazione delle superfici di rivestimento esterno.	Pulitura meccanica a secco (Pu1) per la rimozione delle parti pulverulenti e cristallizzate dalla efflorescenza; pulitura a tamponi con acqua (Pu3), applicazione di consolidanti inorganici (Co3); stuccature di lacune (St2).	Integrazione pittorica con utilizzo di materiali compatibili al contesto, applicati a tinta uniforme (Ri2).

ri	Imbrattatura e tamponature non coerenti per materiale e colore con il contesto le troviamo su alcune parti del basamento.	La mancata manutenzione progressiva si ripercuote sulla parete generando una forma di incuria e di degrado diffuso, a cui si pone rimedio solo eliminando le cause (antropiche) e gli effetti (rappezzi disomogenei) conducendo una manutenzione programmata ed efficace nel tempo.	Verifica delle parti incongrue (solo tinteggiature superficiali o supporti intonacati incongrui) e loro successiva rimozione mediante azione di pulitura (Pu1-Pu4) e/o demolizione. Riempimento e stuccatura delle tamponature rimosse con materiali coerenti e simili alla composizione ed alla texture della superficie originale d'intervento (St2).	Integrazione pittorica delle lacune con utilizzo di materiali compatibili al contesto, applicati a tinta uniforme (Ri2), previa verifica della geometria dell'area di intervento.

co	Il fenomeno di colature è frequente sotto le parti in oggetto dell'edificio o sotto elementi metallici ossidati.	La pulizia delle superfici, la manutenzione degli apparati pluviali e la stesura di prodotti antiossidanti sugli elementi metallici, avrebbe arginato il danno.	Rimozione a secco dello sporco d'accumulo (Pu1) e pulitura con idrolavaggio a pressione moderata (Pu8).	Possibile rifacimento cromatico in base al rilievo colore effettuato e previa verifica della geometria dell'area di intervento, con successiva applicazione di tinta conforme e compatibile all'originale in base a tonalità, cromia e texture.

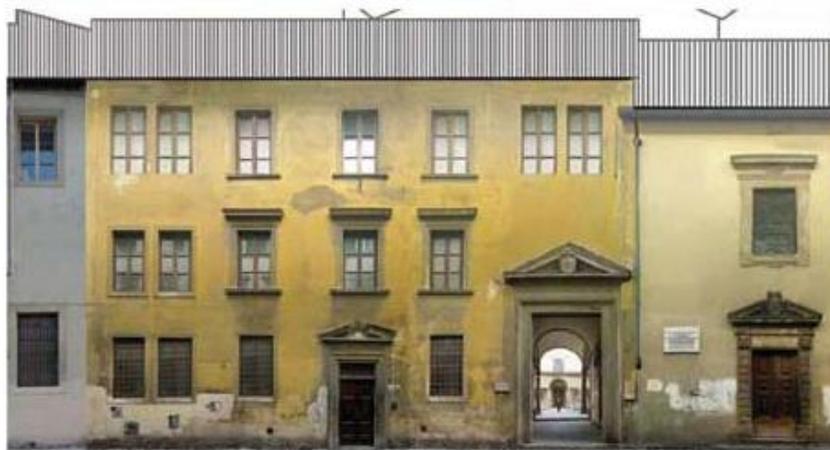
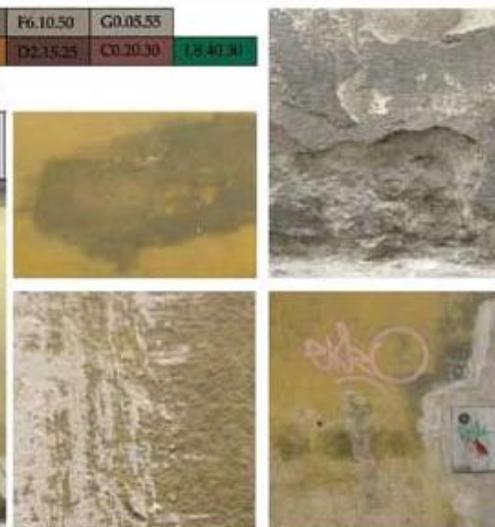
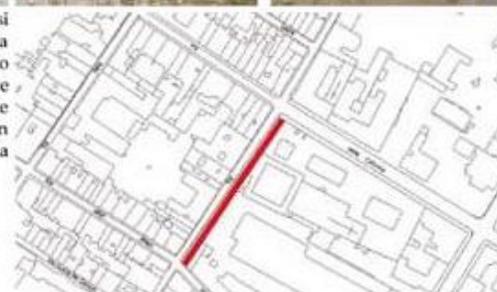
BORGO PINTI,
TRA VIA DELLA COLONNA E VIA DEI PILASTRI

In alto, fotopiano del fronte numeri pari di Borgo Pinti, tra via della Colonna e Via dei Pilastri con misure colore.

Al centro, particolare area campione ed esemplificazioni dello stato di conservazione delle superfici.

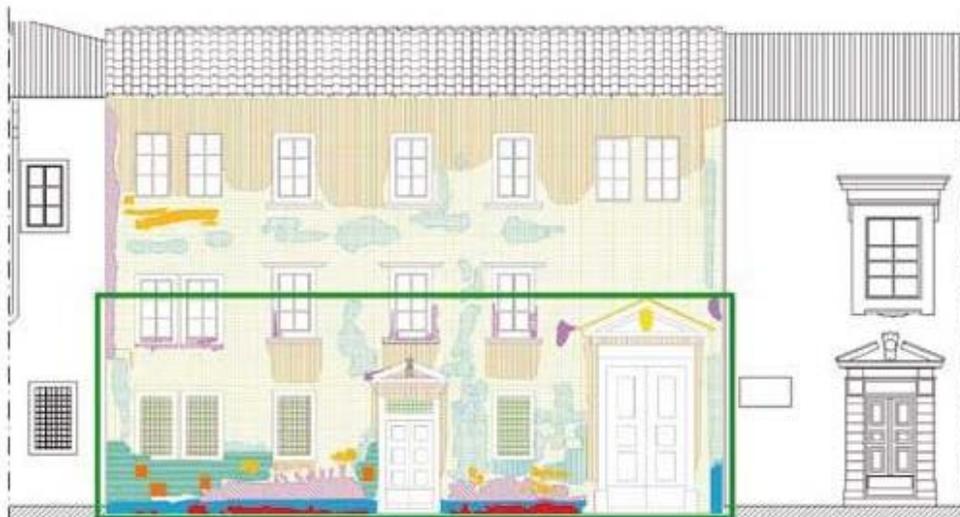
Analisi del degrado e progetto di conservazione:

L'edificio presenta un fenomeno di deposito superficiale diffuso su tutto il fronte, in particolare nelle zone più protette e meno esposte agli agenti atmosferici quali il sottogronda e i sottodavanzali. Sono presenti inoltre fenomeni di degrado antropico dovuto alla presenza di graffiti e di rappezzi di tinta incongrui. Il basso basamento in pietra è interessato da un fenomeno di disgregazione dovuto all'umidità di risalita dal terreno.

Elementi	Sigle	Analisi del degrado	Manutenzione (Ma); Prevenzione (Pr)	Restauro (Re)	Restauro del colore (Rc)
Elementi lapidei	dy	La disgregazione interessa la pietra del basamento.	La causa è imputabile alla natura del materiale lapideo, al degrado antropico correlato alle infiltrazioni d'acqua ai piedi del basamento ed alla scarsa manutenzione. Prevenzione con applicazione di prodotti antigraffito (introdotti dopo adeguate operazioni di pulizia e restauro) e soprattutto, campagna di sensibilizzazione pubblica per la cura e la manutenzione delle abitazioni civiche.	Pulitura insistita (Pu3-Pu4) seguita dall'applicazione di consolidanti preliminarmente testati (Co5), stuccatura delle lacune (St1) ed eventuale impiego di protettivi (Pt2).	Uso di matrici minerali e colori matrice negli impasti adoperati per chiudere le eventuali lacune e fessurazioni.
Intonaco	ri	Imbrattatura e tamponature non coerenti per materiale e colore con il contesto. Il fenomeno è esteso in gran parte su tutto il piano terra.	La mancata manutenzione progressiva si ripercuote sulla parete generando una forma di incuria e degrado diffuso, a cui si pone rimedio solo eliminando le cause (antropiche) e gli effetti (rappezzi disomogenei) conducendo una manutenzione programmata ed efficace nel tempo.	Verifica delle parti incongrue (solo tinteggiature superficiali o supporti intonacati incongrui) e loro successiva rimozione mediante azione di pulitura (Pu1-Pu4) e/o demolizione. Riempimento e stuccatura delle tamponature rimosse con materiali coerenti e similari alla composizione ed alla texture della superficie originale d'intervento (St2).	Integrazione pittorica delle lacune con utilizzo di materiali compatibili al contesto, applicati a tinta uniforme (Rt2), previa verifica della geometria dell'area di intervento.

Tinte	gv	Le scritte graffite sono presenti in forma sparsa sull'intonaco tinteggiato.	L'unica manutenzione possibile, consiste nell'applicare prodotti repellenti antigraffiti, dopo aver pulito, rimosso e restaurato la superficie coinvolta nel danno. L'unica prevenzione attuabile è in realtà un pronto intervento d'emergenza, da effettuarsi localmente sulle scritte graffite, coprendole con tinte solubili e removibili, in attesa di interventi di restauro più specifici ed accurati.	Pulitura con acqua (Pu3); applicazione di prodotti o impacchi solventi, previa valutazione delle caratteristiche chimico-fisiche della superficie danneggiata ed analisi dei componenti pigmentati delle scritte. In alternativa, effettuare azione di pronto intervento mascherando temporaneamente le scritte con prodotti compatibili e removibili, in attesa di interventi più specifici.	Integrazione cromatica con utilizzo di prodotti compatibili al contesto, applicati a tinta uniforme (Rt2) previa verifica della geometria dell'area di intervento. In alternativa, applicare una tinta ad uso temporaneo con caratteristiche di compatibilità, solubilità, amovibilità e similitudine a quella originale deturpata.

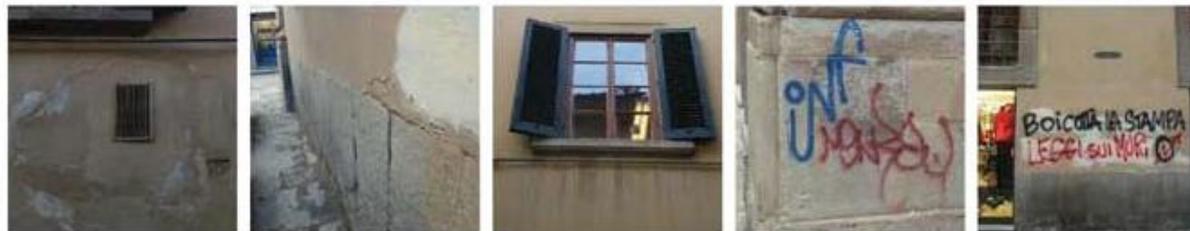
VIA DEI BIFFI

In alto, fotopiano del fronte numeri dispari di via dei Biffi con relative misure colore.

In basso, esemplificazioni dello stato di conservazione delle superfici.
