Lez. 7

PATOLOGIE E DEGRADO

La scienza della conservazione e l'abaco dei fenomeni di alterazione e degrado delle superfici

GLOSSARIO ILLUSTRATO
delle principali forme di
degrado e alterazione delle
superfici osservate nel
Centro Storico di Firenze

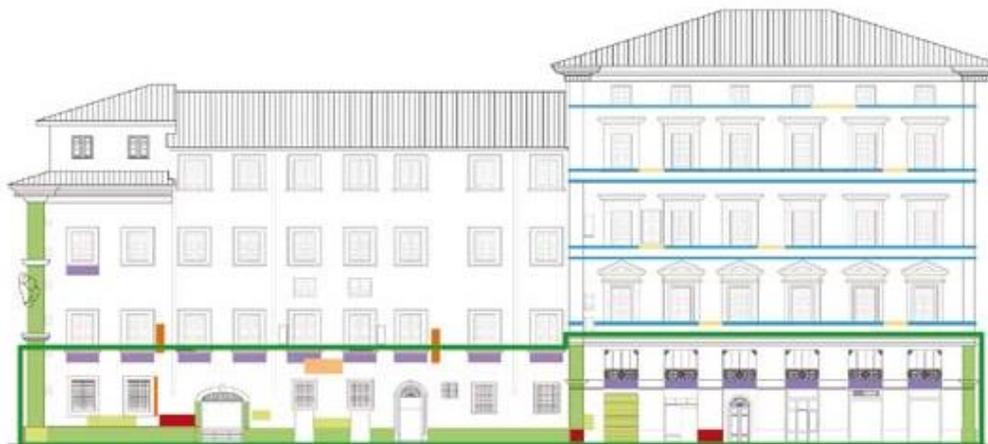
Analisi del degrado e progetto di conservazione:
Il fronte edilizio si presenta in mediocre stato di conservazione; in particolare sull'edificio intonacato ad angolo con via Martelli sono visibili fenomeni di degrado sui materiali lapidei (esfoliazione della parte basamentale e del cantonale dovuta all'umidità di risalita e ai sali solubili in acqua, esfoliazione e mancanza delle cornici delle finestre per esposizione agli agenti atmosferici e agli inquinanti) e sugli intonaci (deposito superficiale, colaticcio in corrispondenza dei sottodavanzali e delle parti più protette, degrado antropico per graffiti vandalici e rappezzi incongrui e non compatibili, per materiali e colori, con il supporto. Altre forme di degrado presenti riguardano la collocazione impropria di elementi tecnologici, efflorescenze in corrispondenza di perdite localizzate, erosioni degli stipiti in pietra serena delle porte, degradazione cromatica per polverizzazione dei pigmenti e decolorazione degli strati superficiali.

Elementi	Sigle	Analisi del degrado	Manutenzione (Ma); Prevenzione (Pr)	Restauro (Re)	Restauro del colore (Rc)
Elementi lapidei	ma	La macchia è qui una variazione cromatica disomogenea circoscritta alla parte basamentale dell'edificio.	Se il fenomeno è legato ad una causa naturale, non c'è prevenzione; in caso contrario, appurata la natura del danno circoscritto, si procede con un restauro localizzato.	Se possibile ed efficace, basta agire con un'azione mirata di pulitura (Pu1-Pu4) e relativo consolidamento (Co5).	Il ripristino dell'uniformità cromatica sui materiali lapidei si ottiene in parallelo all'opera di stuccatura delle lacune presenti, utilizzando miscele a base di leganti e matrici minerali in texture adeguate all'originale.
	es	L'esfoliazione si presenta estesa alla pietra basamentale e su quella d'angolo.	La causa è correlata ad eventi atmosferici nocivi, pressione interna ai pori del materiale, dilatazione termica, infiltrazioni d'acqua. La pietra ha bisogno di essere monitorata durante il suo invecchiamento per evitare danni maggiori, eventualmente pensando all'uso di prodotti di protezione sequenziali ad interventi di restauro più specifici.	Preconsolidamento con sostanze inorganiche eseguito a spruzzo o/o a pennello (Pc2); pulitura meccanica a secco (Pu1); applicazioni localizzate di consolidanti preliminarmente testati (Co5).	Non necessario, in genere basta la pulitura a ricostruire l'uniformità cromatica della pietra naturale; in ogni caso vale sempre l'impiego di matrici minerali e colori matrice.

Intonaco	la di	La lacuna è la conseguenza di un distacco dell'intonaco che si riscontra lungo la superficie delle cornici marcapiano.	Il danno è di tipo fisico e meccanico, la prevenzione consiste in un costante monitoraggio ed in un'azione di manutenzione periodica.	Pulitura a secco (Pu1); applicazione di consolidanti inorganici (Co3); stuccatura delle lacune (St2).	Integrazione pittorica con utilizzo di materiali compatibili al contesto, applicati a tinta uniforme (Rc2).
	gv	I graffiti sono su intonaco e su metallo.	Questa forma di degrado antropico, si presenta frequentemente sulle superfici delle abitazioni o dei monumenti e non è possibile prevenirla completamente, essendo un atto vandalico deliberato ed estemporaneo. L'unica manutenzione possibile, consiste nell'applicare prodotti repellenti antigraffiti, dopo aver pulito, rimosso e restaurato la superficie coinvolta nel danno. L'unica prevenzione attuabile è in realtà un pronto intervento d'emergenza, da effettuarsi localmente sulle scritte graffite, coprendole con tinte solubili e removibili, in attesa di interventi di restauro più specifici ed accurati.	Pulitura preliminare con acqua (Pu3) e successiva applicazione di prodotti o impacchi solventi, specifici per le scritte graffite, previa valutazione delle caratteristiche chimico-fisiche della superficie danneggiata ed analisi dei componenti pigmentati delle scritte. In alternativa, effettuare solo un'azione di pronto intervento mascherando temporaneamente le scritte con prodotti compatibili e removibili, in attesa di interventi più specifici.	Integrazione cromatica con utilizzo di prodotti compatibili al contesto, applicati a tinta uniforme (Rc2) previa verifica della geometria dell'area di intervento. In alternativa, applicare una tinta ad uso temporaneo con caratteristiche di compatibilità, solubilità, amovibilità e similitudine a quella originale deturpata.

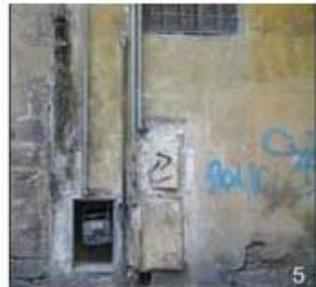
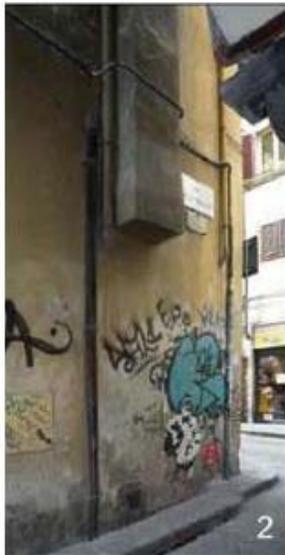
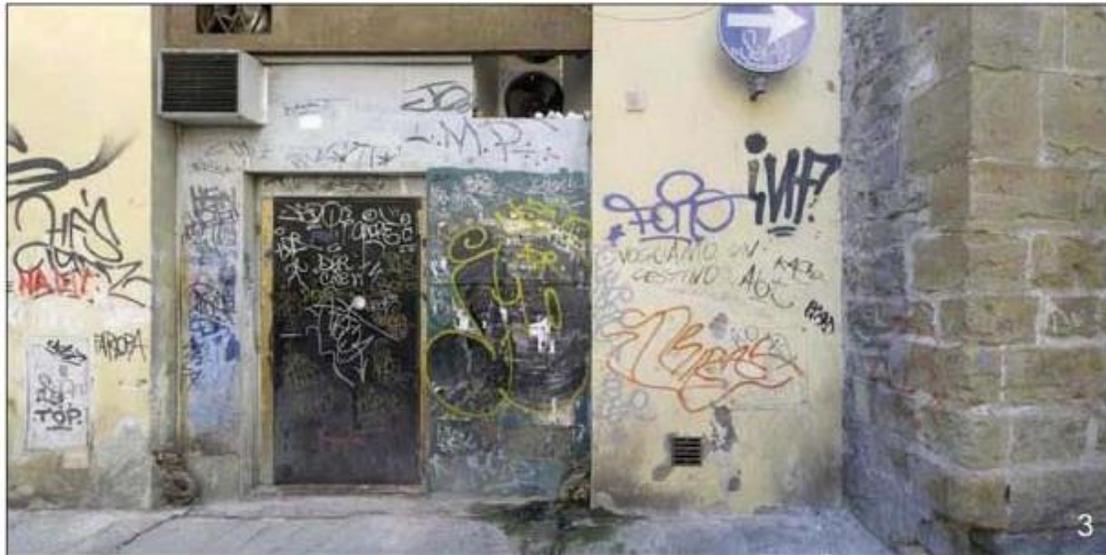
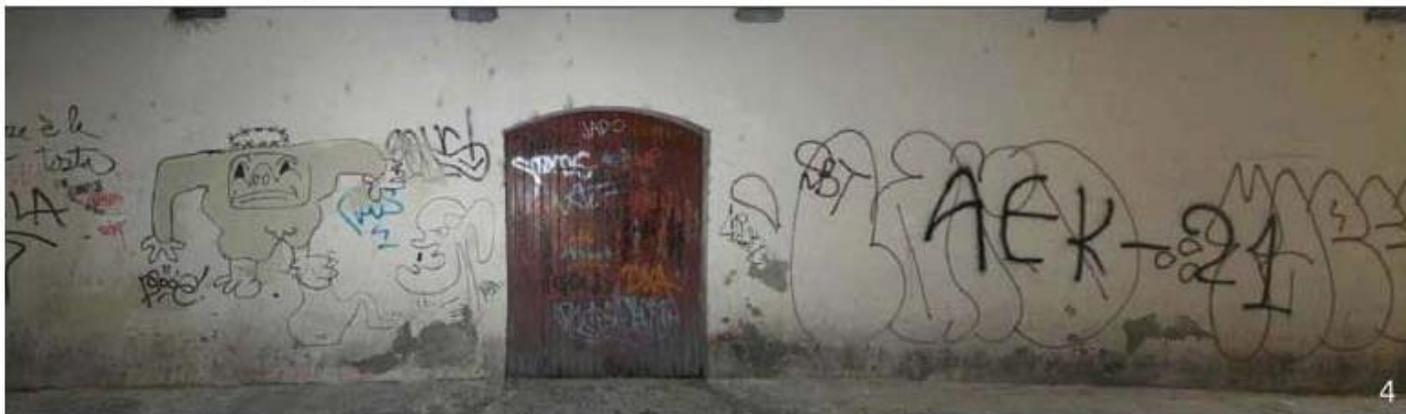
Nella pagina a fianco, caratterizzazione del degrado antropico legato al vandalismo grafico.

Il vandalismo grafico è, purtroppo, in forte crescita soprattutto nei centri urbani. Le conseguenze di questi veri e propri sfregi arrecati al patrimonio storico artistico dei nostri centri storici, sono il danneggiamento sia del substrato interessato, che dell'aspetto estetico d'insieme. Le superfici interessate dal vandalismo grafico, costituite da materiale lapideo, da laterizio o intonacate, si presentano nella maggior parte dei casi ricoperte da depositi quali croste nere, strati solfatiati, fessurazioni e/o distacchi di porzioni di materiale. Tali danni sono causati in massima parte dall'azione del degrado dovuto alla permanenza in ambiente urbano inquinato. Nella maggioranza dei casi, escludendo quelli in cui le patine costituiscono uno schermo protettivo, i materiali costitutivi presentano una superficie altamente ricettiva e assorbente nella quale le vernici imbrattanti, veicolate da solventi, hanno la possibilità di penetrare in profondità rendendo difficoltosa, e in certe situazioni impossibile, la loro totale rimozione senza arrecare danni ulteriori. Premesso ciò, va sottolineato come la tempestività dell'intervento di pulitura sia funzionale ad una buona riuscita. I vari tentativi di rimozione fino a oggi messi in atto, hanno dato esiti che non si possono definire soddisfacenti. Si pensi all'utilizzo di sabbie, idrosabbie, o frese rotanti che, «[...] con l'abrasione delle sostanze imbrattanti, procurano l'asportazione, insieme alla vernice da rimuovere, di porzioni più o meno consistenti di materiale costitutivo del substrato[...]» (2). Un metodo molto utilizzato per cancellare l'imbrattamento consiste non tanto nel rimuoverlo ma nel ricoprirlo con strati pittorici, provocando un'aggiunta di degrado e realizzando vere e proprie toppe che mal si accordano con la cromia originale del manufatto (...). Tali interventi, se realizzati su superfici porose quali pietre, marmi o laterizi, risultano difficilmente rimovibili e comportano un intervento complesso dai risultati non sempre soddisfacenti, anche per quanto riguarda la conservazione. Altrettanto inopportuno è l'utilizzo di solvente applicato a tampone o pennello in quanto solubilizza le vernici spandendole sulla superficie e in profondità creando evidenti aloni colorati. (...) Il Ministero per i Beni e le Attività Culturali ha diramato agli uffici territoriali la circolare n. 92/2003 nella quale si pone l'accento sul problema della rimozione dei graffiti, sulle metodologie d'intervento ammesse e, soprattutto, su quanto non è consentito, in particolare sui danni procurati alle superfici dall'uso indiscriminato di strumenti meccanici che svolgono azione abrasiva. Nella stessa circolare, al fine di prevenire o almeno attenuare i danni arrecati alle superfici dal vandalismo grafico, si sottolinea come l'utilizzo di "protettivi superficiali antigraffiti non permanenti", a conclusione di un intervento di restauro o di manutenzione, costituisca una barriera protettiva da possibili imbrattamenti vandalici. Si tratta di formulazioni reversibili, a base di differenti principi attivi che, una volta applicati, facilitano la rimozione dei graffiti.

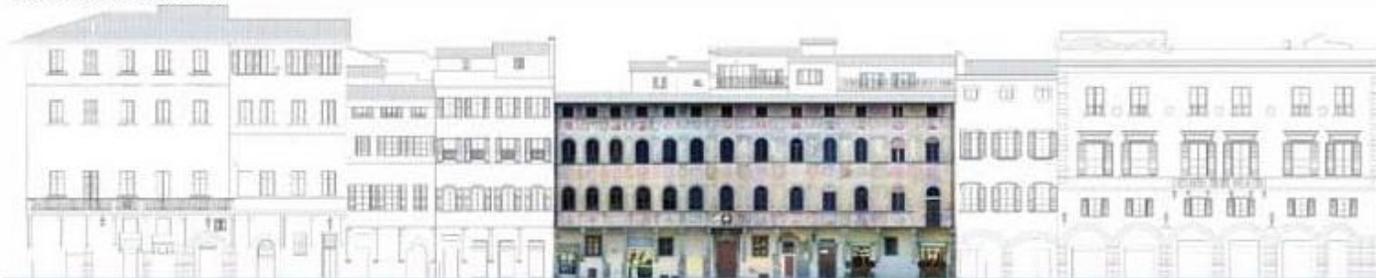
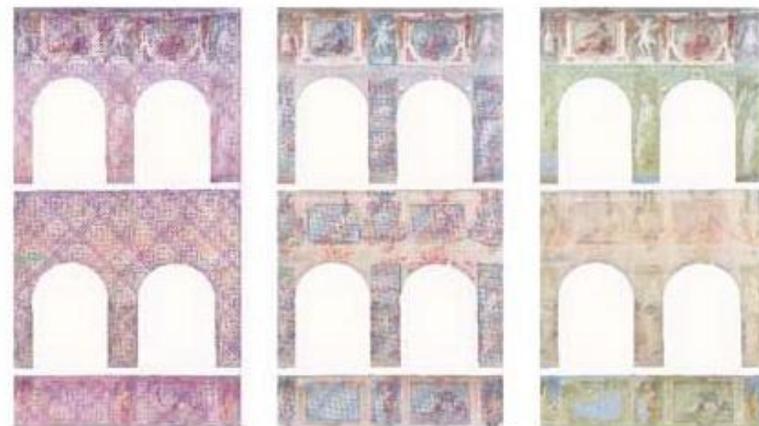
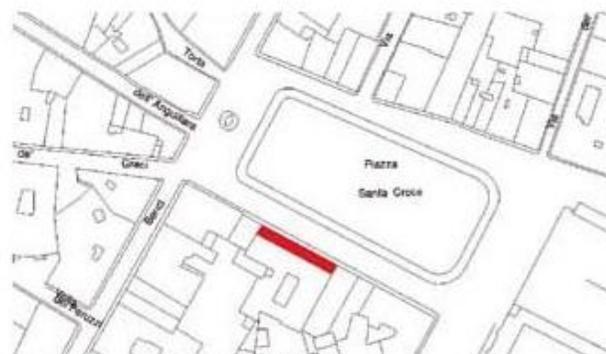
PALAZZO DELL' ANTELLA

ANALISI DEL DEGRADO	
<p>Alterazione cromatiche: "Alterazione che si manifesta attraverso la variazione di uno o più parametri che definiscono il colore: tinta, chiarezza, saturazione. Può manifestarsi con morfologie diverse a seconda delle condizioni può riferirsi a zone ampie o localizzate". (NorMal. 1/88).</p>	<p>Colatura: Effetto del ruscellamento delle acque meteoriche le quali, in presenza di un rallentamento della velocità di discesa, depositano le polveri sulla superficie muraria. Localizzata al di sotto di modanature architettoniche sporgenti, cornicioni, davanzali ecc.</p>

In alto, fotopiano del fronte del palazzo dell'Antella, al numero ventuno di piazza Santa Croce e relative misure colore.

A lato, esemplificazioni dello stato di conservazione delle superfici decorate (1- Analisi del degrado, 2- Distinzione morfologica degli oggetti affrescati, 3- Fasi del progetto di restauro); tabella con esempio di analisi del degrado in riferimento alla fig.1.

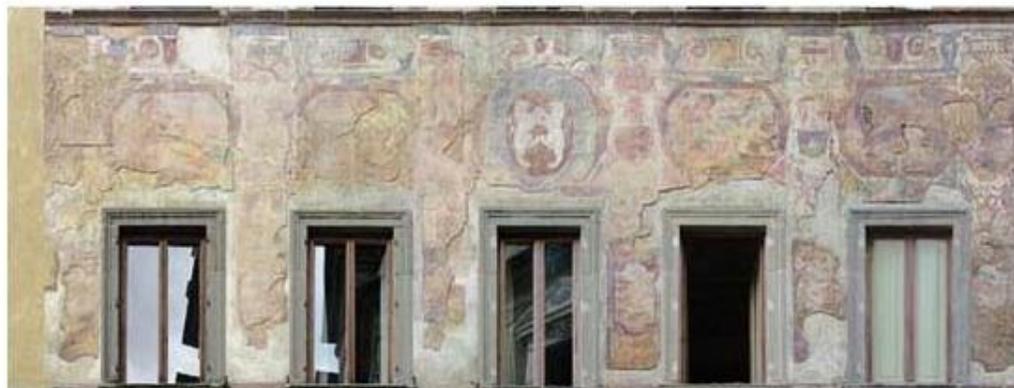
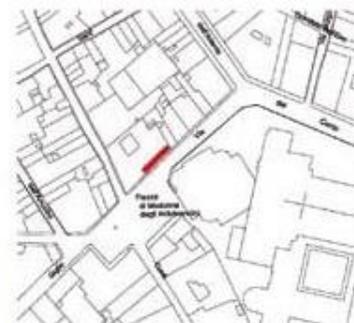
PALAZZO BENCI

In alto, fotopiano del fronte di palazzo Benci al numero quattro di piazza di Madonna degli Aldobrandini, con le relative misure colore.

In basso, area campione dell'apparato decorativo. Nella pagina a fianco, tavola tematica del degrado.

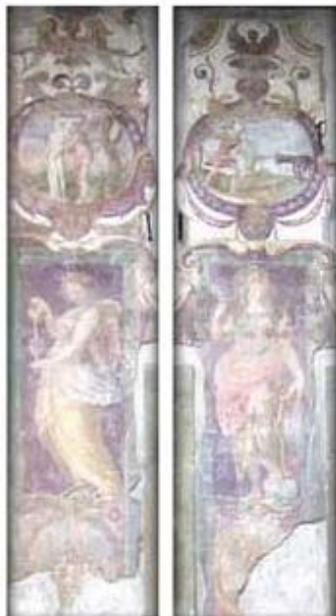
Analisi del degrado e progetto di conservazione:

L'affresco si presenta con numerose lacune rese ancor più evidenti dalle stuccature del precedente restauro. La porzione di facciata maggiormente esposta agli agenti atmosferici ed inquinanti si presenta con un colore più tenue, segno dell'azione aggressiva che ha subito nel tempo, rispetto alla parte superiore protetta dalla mole delle Cappelle Medicee.

Elementi	Sigle	Analisi del degrado	Manutenzione (Ma); Prevenzione (Pr)	Restauro (Re)	Restauro del colore (Rc)
Apparati decorativi	la	La lacuna presente in molti punti della decorazione affrescata sulla facciata, mette in luce lo strato di attriccio sottostante.	Non c'è attenuante di fronte a questa mancanza di cura e prevenzione dell'importante ciclo dipinto, tutte le facciate per natura sono esposte ad intemperie prolungate ma la loro manutenzione consiste in un attento monitoraggio con interventi conservativi periodici che ne impediscano proprio un degrado maggiore ed irreversibile.	Le lacune in esterno che fanno vedere la stratigrafia muraria solitamente, sono veicolo di ulteriore pericolo e danno certo: accelerano il fenomeno di distacco, infiltrazioni e caduta degli intonaci decorati, perché il loro dislivello agevola il degrado di tipo ambientale. Il restauro più che zonale, dev'essere progettato sulla superficie intera, tenendo presenti le varie patologie, applicando le migliori metodologie conservative e le tecnologie più adeguate al caso, nel doveroso compito di preservare i lacerti frammentari sopravvissuti. Tutto ciò non si può delineare a priori ma dev'essere valutato attentamente con analisi diagnostiche e saggi preliminari mirati.	L'integrazione pittorica delle lacune è una fase molto delicata del restauro, specialmente quando l'entità di quest'ultime ha un forte contrappeso cromatico sulla decorazione originale. Insieme alla stuccatura, che dev'essere congrua alla texture della superficie originale, i materiali utilizzati sono molto importanti nello stabilire l'effetto finale. E necessario rivedere criticamente la soluzione cromatica "neutra" presente in parete finora, effettuando dei saggi stratigrafici alla ricerca delle matrici cromatiche originali, che potrebbero rivelarsi di altro colore e non di tonalità gialla e calda come appare adesso.

di	Il distacco interessa alcune porzioni del film pittorico.	Le cause probabili sono imputabili a fenomeni di carattere climatico ed ambientale con stress termici differenziati tra l'intonaco dipinto originale ed il risarcimento delle lacune neutre di contorno. Prevenzione e manutenzione dello stato di salute della superficie integra all'origine avrebbe eliminato la causa e il problema.	Consolidamento dei frammenti residui (Co6) e loro eventuale fermatura (Sc3).	Da eseguire con cura previa adeguata stuccatura delle lacune, testando soluzioni cromatiche innovative, esemplificate in forma preliminare su modelli pittorici realizzati in scala, con utilizzo di colori matrice applicati percettivamente e tecnicamente in modo corretto, secondo la sintassi del colore e del chiaroscuro.
	ca	La cavillatura consiste in un reticolo irregolare filiforme visibile sullo strato pittorico dell'affresco.	Il degrado si valuta male con il rilievo a distanza della facciata, ma potrebbe avere duplice natura, essere conseguenza del ritiro della malta in fase di essiccazione originale dell'intonaco affrescato, oppure essere causato dall'invecchiamento di un prodotto protettivo applicato in parete durante un restauro progressivo, nel tentativo di fissare e contenere la scomparsa dei dipinti. Solo un'analisi diagnostica in situ può stabilirne la vera causa e porre di conseguenza rimedio.	Il restauro di una facciata affrescata è un'operazione critica ed impegnativa che va affrontata e discussa dopo un'adeguata campagna di saggi diagnostici preliminari. Si esclude ogni forma d'intervento parziale o zonale, a meno che non si tratti della messa in sicurezza preventiva di frammenti dipinti a rischio di crollo. Il progetto dovrà avere carattere unitario, utilizzare materiali, metodologie e tecnologie adeguate al caso, nel doveroso compito di conservare quanto rimasto dell'originale nel miglior modo possibile, integrandolo adeguatamente nel suo contesto architettonico risanato.	Difficile stabilire a priori la migliore strategia d'intervento: entrambe le cause del danno fanno pensare a fenomeni che hanno segnato in modo permanente ed irreversibile la superficie dipinta. Se ne prenda atto diagnosticandone l'origine e si migliorino eventualmente le caratteristiche dei materiali strutturali più che ricercare una leggibilità estetica e formale compromessa.

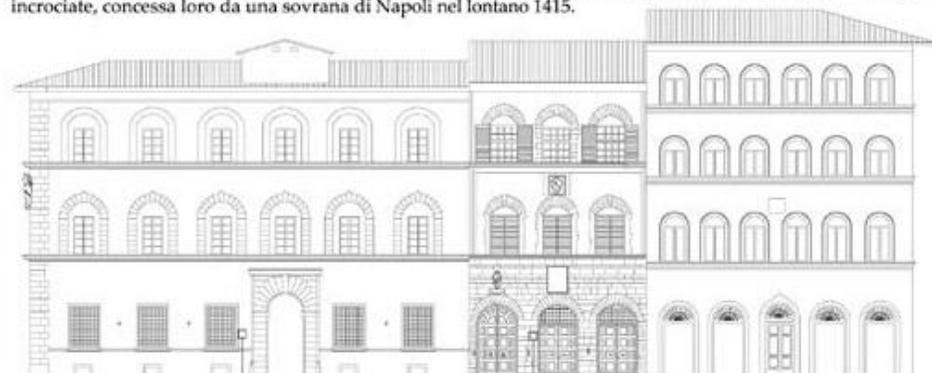
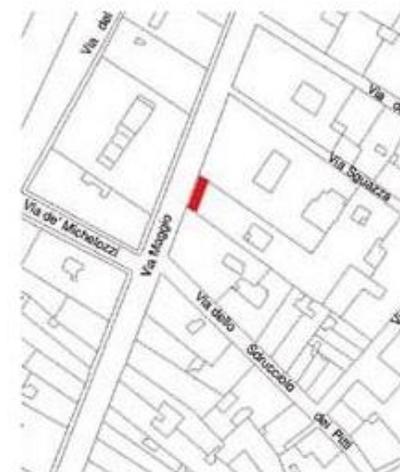
PALAZZO RIDOLFI

In alto, fotopiano del fronte numeri dispari di via Maggio con relative misure colore.
In basso, disegno di rilievo del fronte.
Nella pagina a fianco, tavola tematica del degrado.

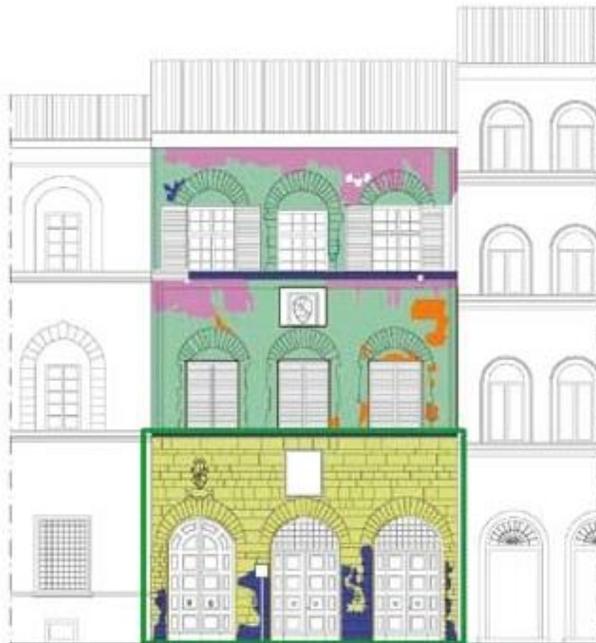
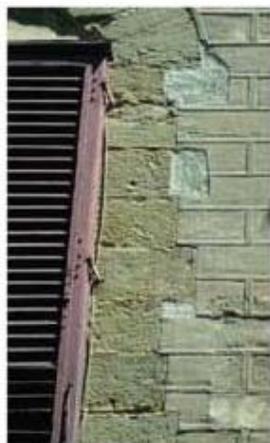
Analisi del degrado e progetto di conservazione:

Il fronte si presenta in discreto stato di conservazione con fenomeni di deposito superficiale e erosione che interessa l'intera superficie lapidea del basamento. Ritenzione di sporco e fenomeno di colatura si riscontrano in corrispondenza delle parti del manufatto più protette, sotto i marcapiani e il sottogronda. Nella parte superiore, dove sono presenti finte bugne a graffito, vi è una lacuna con perdita di porzione dell'apparato decorativo a intonaco.

Elementi	Stigle	Analisi del degrado	Manutenzione (Ma); Prevenzione (Pr)	Restauro (Re)	Restauro del colore (Rc)
Elementi lapidei	ds	Il deposito superficiale interessa il basamento in pietra forte.	La semplice azione di prevenzione e manutenzione attraverso una leggera pulitura, basterebbe ad eliminare i depositi di sporco d'accumulo, prima che lo smog ed il particolato carbonioso di questa zona, giungano a peggiorare la situazione.	Pulitura meccanica a secco (Pu1); nebulizzazione o atomizzazione di spray d'acqua con strumenti a bassa pressione (Pu2).	Impiego di matrici minerali e colori matrice; piccoli interventi a velatura e sottotono sulle discromie più evidenti.
	co	La colatura è generata da fenomeni di ruscellamento dell'acqua meteorica che trascinano con sé i depositi dello sporco di accumulo.	Manutenzione effettuata con pulitura periodica delle superfici; utilizzo di protettivi antiossidanti su elementi in metallo per limitare i fenomeni di ossidazione e corrosione (Pr3); possibile installazione di sistemi anti-volatili.	Pulitura meccanica a secco (Pu0-Pu1) o se necessario, con sistemi acquosi più energici da testare e valutare preliminarmente (Pu3-Pu4-Pu5).	Rilievo colore eseguito con codice comparativo ACC - 4041 individuato con il n° E8.20.60. La pulitura della superficie risolve in genere il problema dei ritocchi, da effettuarsi eventualmente a velatura e con colori matrice.

er	L'erosione interessa l'intera superficie lapidea di basamento.	Il fenomeno è insito alle caratteristiche petrografiche del materiale e viene accresciuto dagli agenti atmosferici dannosi, quali piogge acide e venti. Si consiglia un monitoraggio periodico e programmato ed eventuale uso di prodotti di protezione, sempre sequenziali ad interventi di restauro completi.	Applicazioni localizzate di consolidanti preliminarmente testati (Co5); leggera pulitura a secco (Pu0) e/o ad umido (Pu4); uso di protettivi finali (Pr1-Pr2).	Restauro del colore con impiego di matrici minerali e colori matrice; possibile correzione delle discromie più marcate con applicazione di velature leggere.
Apparati decorativi	la	La lacuna si presenta in modo irregolare e confinato sul finto bugnato graffito.	Poiché il danno è dovuto ad un'azione fisica legata a fattori ambientali, prevenzione e manutenzione servirebbero in questo caso ad arginare il fenomeno, impedendo l'estendersi del danno. Da verificare una possibile aggravante tecnologica del materiale impiegato.	Pulitura meccanica a secco (Pu1); applicazione di consolidanti inorganici (Co3); stuccatura delle lacune (St2).	Integrazione pittorica con utilizzo di materiali compatibili al contesto, applicati a velatura ed in tinta uniforme (Rt2).

ac	L'alterazione cromatica si riscontra sulla parte superiore del prospetto, all'incirca sotto il livello di gronda.	Il degrado sembra dovuto ad infiltrazioni idriche all'interno della muratura che generano sali e discromie di superficie. Manutenzione dei sistemi pluviali e di copertura del tetto, basterebbero a prevenire le infiltrazioni d'acqua e le conseguenti patologie.	Pulitura con acqua (Pu2) e localmente insistita (Pu4).	Rifacimento pittorico con utilizzo di tinte uniformi compatibili al contesto (Rt2), previa verifica della geometria dell'area di intervento.

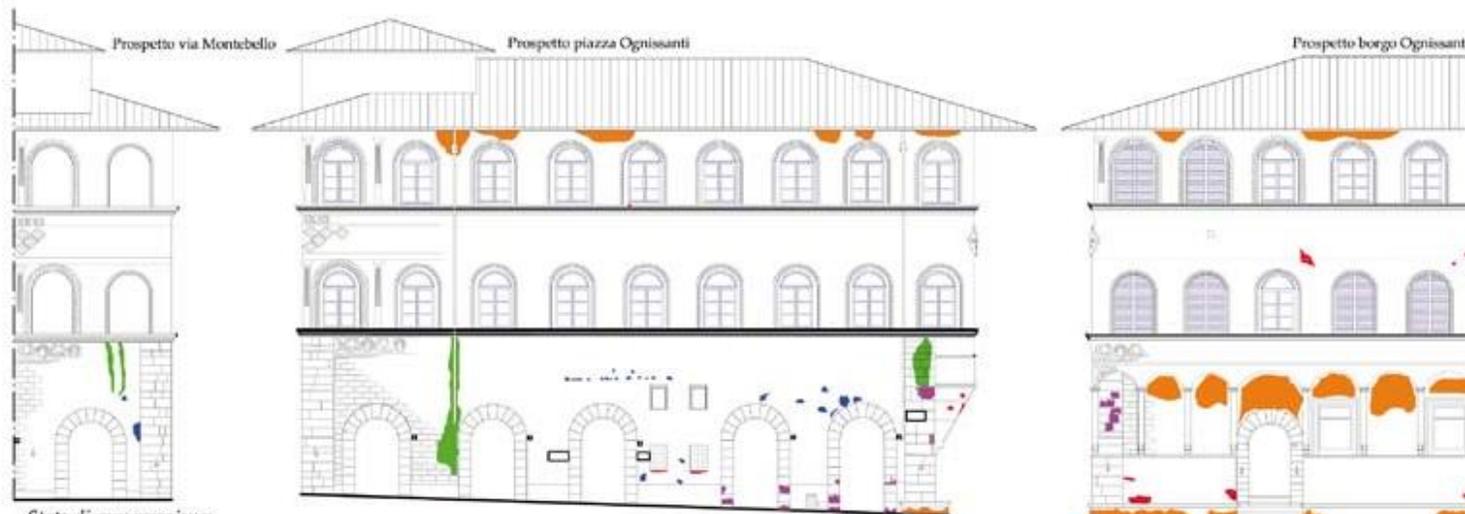
Pessima manutenzione dei graffiti di Andrea Feltrini dei primi del '500 coperti per gran parte da croste carboniose dovute al traffico veicolare. Tra le patologie di maggior rilevanza riscontriamo: segni di dilavamento, fessurazioni in corrispondenza delle imposte degli archi delle finestre e delle cornici marcapiano, scolorimento dell'apparato pittorico. L'inquinamento ha contribuito a generare alterazioni cromatiche sia alla pietra del basamento sul lato corto, che all'intonaco graffito. Vi sono inoltre alcuni segni di rappezzi incongrui ed efflorescenze saline.

Elementi	Sigle	Analisi del degrado	Manutenzione (Ma); Prevenzione (Pr)	Restauro (Re)	Restauro del colore (Rc)
Elementi lapidei	ac	Alterazione cromatica della pietra forte delle ghiere e cornici.	Interventi di monitoraggio e conservazione delle superfici lapidee e degli intonaci decorati previene il danno dovuto a patine di sporco d'accumulo che generano l'alterazione cromatica.	Il restauro consiste nell'espletamento delle fasi di pulitura (Pu1-Pu4); consolidamento (Co5).	Il ripristino dell'uniformità cromatica sui materiali lapidei si ottiene previa intervento di stuccatura e restauro adeguato delle superfici con utilizzo di miscele a base di leganti e matrici minerali in texture adeguate all'originale.
Apparati decorativi	la	Lacuna sul finto bugnato graffito, causata dalla scomparsa figurativa e dalla perdita di coesione della pellicola pittorica.	Poiché il danno è dovuto a cause di tipo ambientale, (dilavamento, perdita e lacuna) la prevenzione consiste in un attento monitoraggio e in una periodica manutenzione a carattere conservativo come sui manufatti di pregio.	Trattamento conservativo del supporto attraverso le fasi precedentemente eseguite di pulitura (Pu0-Pu2); consolidamento eventuale (Co6) e stuccatura delle lacune perimetrali (St3).	Integrazione pittorica con utilizzo di tinte a calce a velatura (Ri2) ed eventuale rifacimento figurativo geometrico similare alla superficie graffita originale (se leggibile), (Ri1).

cr	Le croste nere, carboniose le troviamo su gran parte della superficie decorata a finto bugnato graffito.	La principale causa delle particelle carboniose è l'inquinamento atmosferico prodotto dal traffico veicolare. Dopo aver provveduto a restaurare e ripristinare l'apparato decorativo interessato, effettuare opera preventiva con la stesura di prodotti di protezione.	Pulitura meccanica a secco (Pu0) e cicli di pulitura insistita ad acqua e ad impacco selettivo (Pu4).	Integrazione pittorica dell'apparato decorativo con metodi in selezione cromatica (Ri1) o velature sottotono.

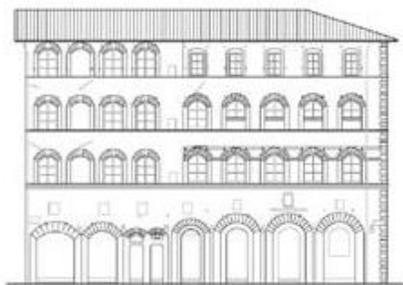
Prospetto su piazza della Signoria

FONDI	D2.03.86	E8.20.60
CORNICI	F2.15.65	E8.20.60

BASAMENTI	D2.03.86	E8.20.60
INFISSI	CR.20.20	C9.21.31

In alto rilievo e fotopiano del fronte con misure colore.
In basso rilievo dei prospetti principale e laterale.
A lato esemplificazioni dello stato di conservazione delle superfici.
Nella pagina a fianco, tavola tematica del degrado.

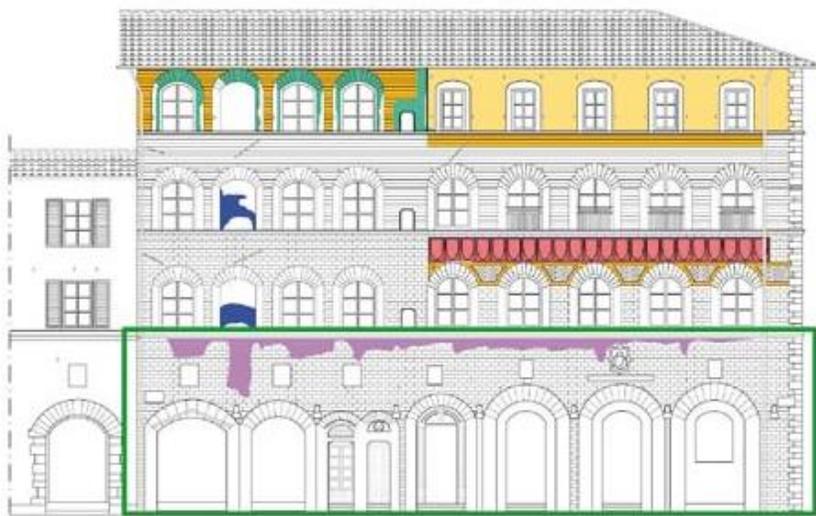
Per un corretto intervento di restauro sono fondamentali la conoscenza dei materiali sui quali s'interviene, la distinzione delle tipologie decorative presenti ed un buon rilievo delle cromie. La superficie muraria infatti, rivela spesso attraverso l'interfaccia della sua "pelle" le vicissitudini dell'intero edificio. Da una prima osservazione emerge infatti l'uguaglianza cromatica tra sfondo e cornici. L'omogeneità viene meno negli ordini successivi perché il piano terra ed il primo piano presentano una superficie in pietraforte faccia a vista, il terzo e quarto piano hanno un fondo graffito a finto bugnato. Analizzando i dettagli, le asimmetrie e la geometria delle aperture, si intuiscono gli accorpamenti ed i rifacimenti subiti dal palazzo in passato. Il graffito a finto bugnato, è interessato da fenomeni di forte degrado, quali zone d'intonaco distaccato e sollevato, parti lacunose e scarsamente leggibili. All'ultimo piano un pregresso intervento di restauro oramai storicizzato, è visibile lateralmente sotto forma di intonacatura in tinta uniforme, affine e contiguo all'edificio accorpato. Macchie e colature sparse (in particolar modo al di sotto del cornicione marcapiano tra il piano terra ed il primo) sono dovute al dilavamento in parete dello sporco di accumulo e denunciano l'assenza totale di manutenzione. La fascia lapidea tra il primo ed il secondo piano, con la serie di stemmi e scudi scolpiti nella pietraforte, è intaccata dalla disgregazione della sua matrice.

Elementi	Sigle	Analisi del degrado	Manutenzione (Ma); Prevenzione (Pr)	Restauro (Re)	Restauro del colore (Rc)
Elementi lapidei	ma	Variatione cromatica disomogenea che interessa la superficie delle ghiera lapidee di alcune finestre.	Molte discromie sono implicite nell'invecchiamento della pietra e raramente si possono prevenire o evitare: la loro comparsa è legata oltre che alla qualità dei materiali lapidei, anche alla qualità dell'ambiente del luogo di esposizione e permanenza.	Leggera pulitura (Pu1) localmente insistita e differenziata (Pu4), previa esecuzione di preconsolidamento delle porzioni distaccate dei graffiti (Pc1-Pc4) e successivo consolidamento (Co5).	Il ripristino dell'uniformità cromatica sui materiali lapidei degradati, si ottiene previa stuccatura e restauro adeguato delle superfici, mediante utilizzo di miscele a base di leganti e matrici minerali applicate rispettando la texture superficiale degli elementi originali.

Intonaci	ma	Disgregazione cromatica che interessa l'intonaco di rifacimento delle finestre tamponate.	Poiché il danno è legato a fattori di tipo tecnico-ambientale (dilavamento della tinta) l'unica prevenzione sta nell'applicare fin dall'origine, prodotti buoni e adeguati.	Rimozione dello sporco incoerente (Pu0) e successiva pulitura meccanica con metodi più energici (Pu1); stuccature al bisogno (S2).	Applicazione di tinta uniforme e conforme per tonalità, cromia e texture (R12). Si propone l'esecuzione pittorica di una finta finestra dipinta a trompe l'oeil per ripristinare l'equilibrio compositivo e formale della facciata.
Apparati decorativi	lh	Lacuna sul finto bugnato graffito, con perdita di coesione della superficie decorata e perdita della leggibilità figurativa.	Il danno è correlato a cause di tipo ambientale con esposizione agli agenti atmosferici dannosi (pioggia, vento, smog) che hanno procurato il dilavamento della tinta applicata, lo scollamento parziale degli intonaci graffiti, la loro successiva caduta e comparsa delle lacune. La prevenzione rientrerebbe nei criteri di un monitoraggio ambientale esteso su tutta l'area urbana, oltre che ad interventi di manutenzione e conservazione che sarebbero auspicabili periodicamente su tutti i manufatti di pregio (superfici comprese).	Trattamenti di pulitura (Pu0-Pu2); eventuale consolidamento (Co6), seguito da interventi di stuccatura accurata sottolivello (S3).	Applicazione di tinte a calce messe a velatura (R12) e possibile restauro di rifacimento geometrico-figurativo (R13), ma solo se leggibile e desumibile dalle parti originali integre. Valutazione critica del colore "storicizzato" sulla superficie di rifacimento all'ultimo piano del palazzo.

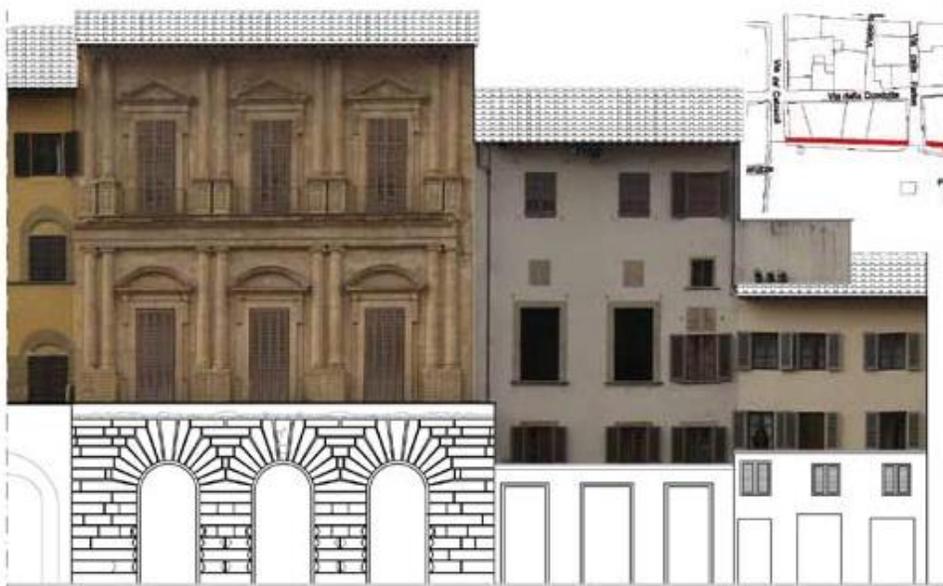
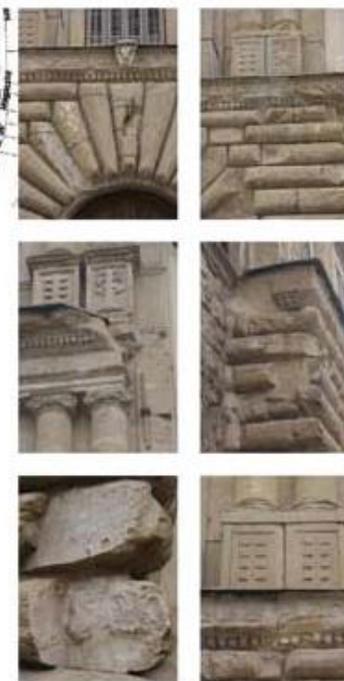
In alto, fotopiani del fronte su Piazza della Signoria con misure colore. Al centro, area campione. A lato, esemplificazioni dello stato di conservazione delle superfici. Nella pagina a fianco, tavola tematica del degrado.

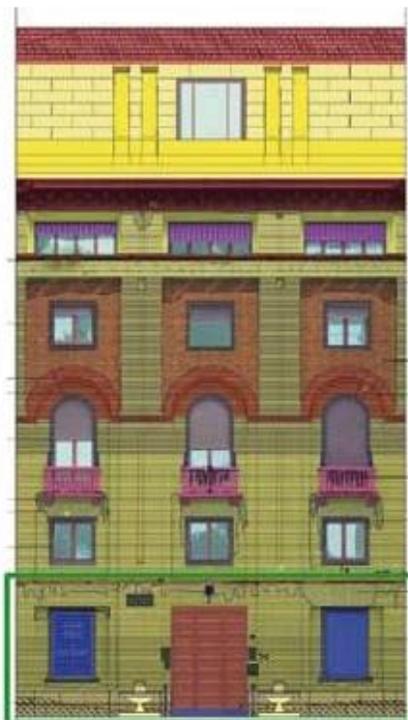
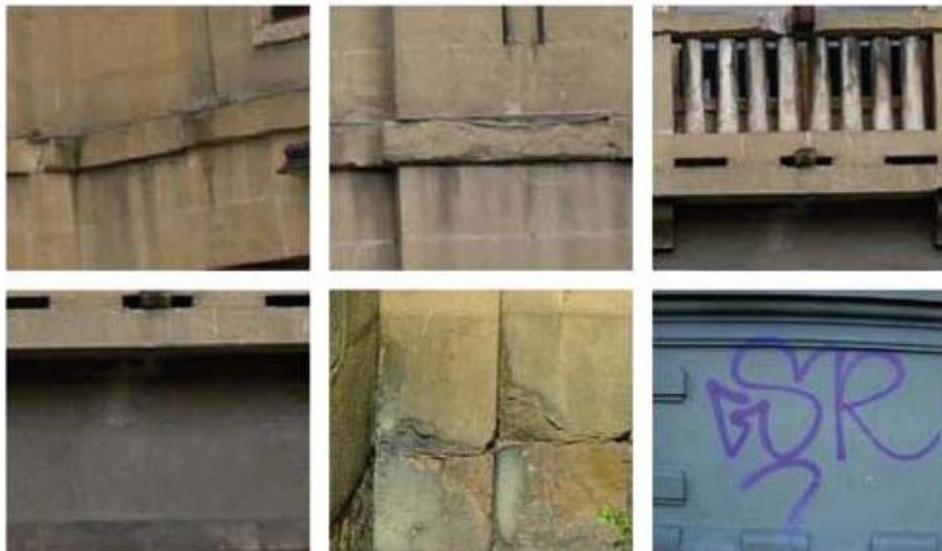
Nella pagina a fianco, tavola tematica del degrado con esemplificazioni dello stato di conservazione delle superfici.

L'edificio si presenta in mediocre stato di conservazione con fenomeni di deposito superficiale diffuso su tutto il fronte, colature sotto gli elementi aggettanti di facciata, un fronte di risalita con esfoliazione degli elementi lapidei nella parte basamentale, graffiti vandalici e rappezzi di colore incongrui al piano terra.

Elementi	Sigle	Analisi del degrado	Manutenzione (Ma); Prevenzione (Pr)	Restauro (Re)	Restauro del colore (Rc)
Elementi lapidei	di	Il deposito superficiale interessa l'intera facciata dell'edificio.	La mancata pulizia determina un accumulo progressivo dei depositi pulverulenti (accentuati qui dallo smog della zona) che si potrebbero attenuare e contenere attraverso una periodica rimozione meccanica dello sporco.	Pulitura meccanica a secco (Pu1); nebulizzazione o atomizzazione di spray d'acqua con strumenti a bassa pressione (Pu2).	Restauro del colore con impiego di matrici minerali e colori matrici; possibile integrazione delle discromie superficiali con applicazione di tinte messe a velatura.
	co	Il fenomeno si rileva sotto tutte le parti aggettanti della facciata.	Poiché la colatura è generata da fenomeni di ruscellamento di acqua meteorica che trascinano con sé i depositi di sporco, la manutenzione consiste in una pulitura periodica delle superfici e nell'accortezza di applicare protettivi antiossidanti su tutti gli elementi metallici per limitare i fenomeni di ossidazione e corrosione che li interessano.	Pulitura meccanica a secco (Pu1); cicli di pulitura insistita ad impatto (Pu4) e/o idrolavaggio della superficie a pressione moderata con acqua (Pu8).	Le alterazioni cromatiche legate al degrado naturale della pietra, essendo irreversibili, non possono essere né eliminate né mimetizzate; a volte la pulitura accentua queste discromie perciò a maggior ragione, l'efficacia dell'intervento va soppesata attentamente soprattutto in presenza di eventuali patine naturali.

es	Esfoliazione è lo sfaldamento sotto forma di scaglie che qui interessa la parte lapidea basamentale dell'edificio, oposta a maggior usura antropica.	Il degrado deriva dalle infiltrazioni d'acqua a livello della pavimentazione stradale, dall'umidità di risalita e dalle caratteristiche meccaniche del materiale; monitoraggio dello stato di salute delle quote più basse degli edifici per quantificare il degrado antropico delle zone a rischio ed eventuale uso di sostanze protettive susseguenti a restauri veri e propri (se richiesti).	Pulitura adeguata e progressiva, a secco (Pu1) e ad impatto (Pu4); applicazioni localizzate di consolidanti preliminarmente testati (Co5); eventuale stuccatura con miscele selezionate di inerti e leganti minerali (S41).	Restauro del colore con impiego di matrici minerali e colori matrici.
	pa	La superficie interessata dalla patina è relativa alla zona superiore, leggermente arretrata rispetto al piano di prospetto, quella cioè più protetta dagli agenti atmosferici.	Monitoraggio periodico e manutenzione conservativa delle superfici lapidee, aiutano a prevenire il danno dovuto allo sporco d'accumulo, là dove il deposito è facilitato e cioè nelle zone più protette da vento e piogge.	Rimozione a secco dello sporco (Pu1) e successiva pulitura con acqua e strumenti leggermente abrasivi (Pu3); applicazioni di consolidanti opportunamente selezionati e testati (Co4 e/o Co5).	Se la patina superficiale è di origine naturale e viene alleggerita con una buona pulitura, non è previsto alcun tipo d'intervento sul colore; altre forme di soluzione vanno attentamente valutate e discusse con l'organo di tutela e la D.L.

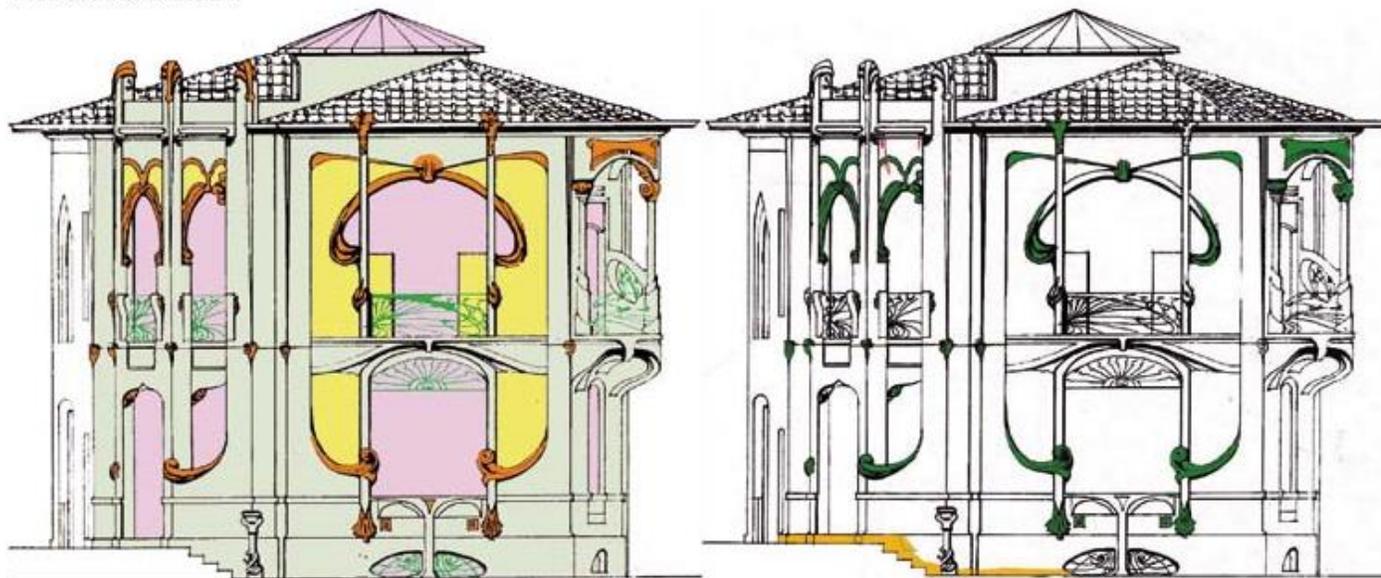
VILLINO BROGGI CARACENI

In alto, rilievo grafico con analisi dei materiali e del degrado.
In basso, particolari del degrado.

Il villino si presenta in buono stato di conservazione. Alcuni fenomeni di degrado sono riscontrabili negli elementi in maiolica più esposti agli agenti atmosferici che hanno subito un'alterazione cromatica, depositi superficiali e colature sull'intonaco finta pietra e su quello finto mattone, nelle zone protette dagli elementi decorativi aggettanti, in particolare nella torretta a sinistra guardando la facciata, una fessurazione e patina biologica nella parte basamentale del fabbricato, in corrispondenza della scala esterna di accesso.

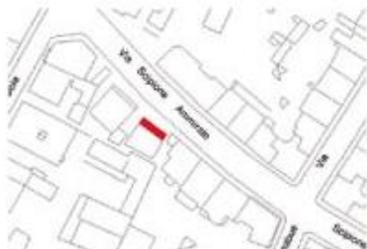
Analisi del degrado

- Patina biologica
- Colatura
- Alterazione cromatica
- Fessurazione

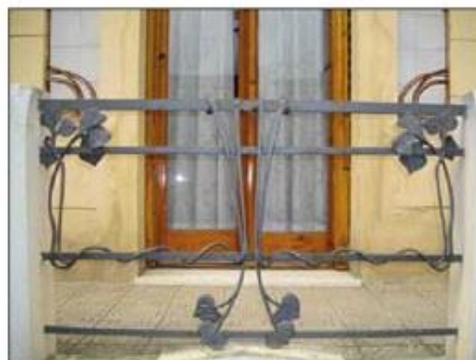
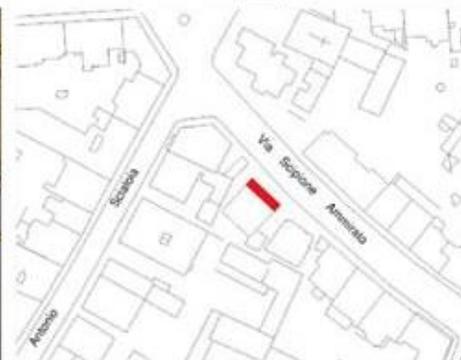
Analisi del degrado

- Distacco
- Colatura
- Rappezzo incongruo
- Alterazione cromatica
- Corrosione
- Fessurazione

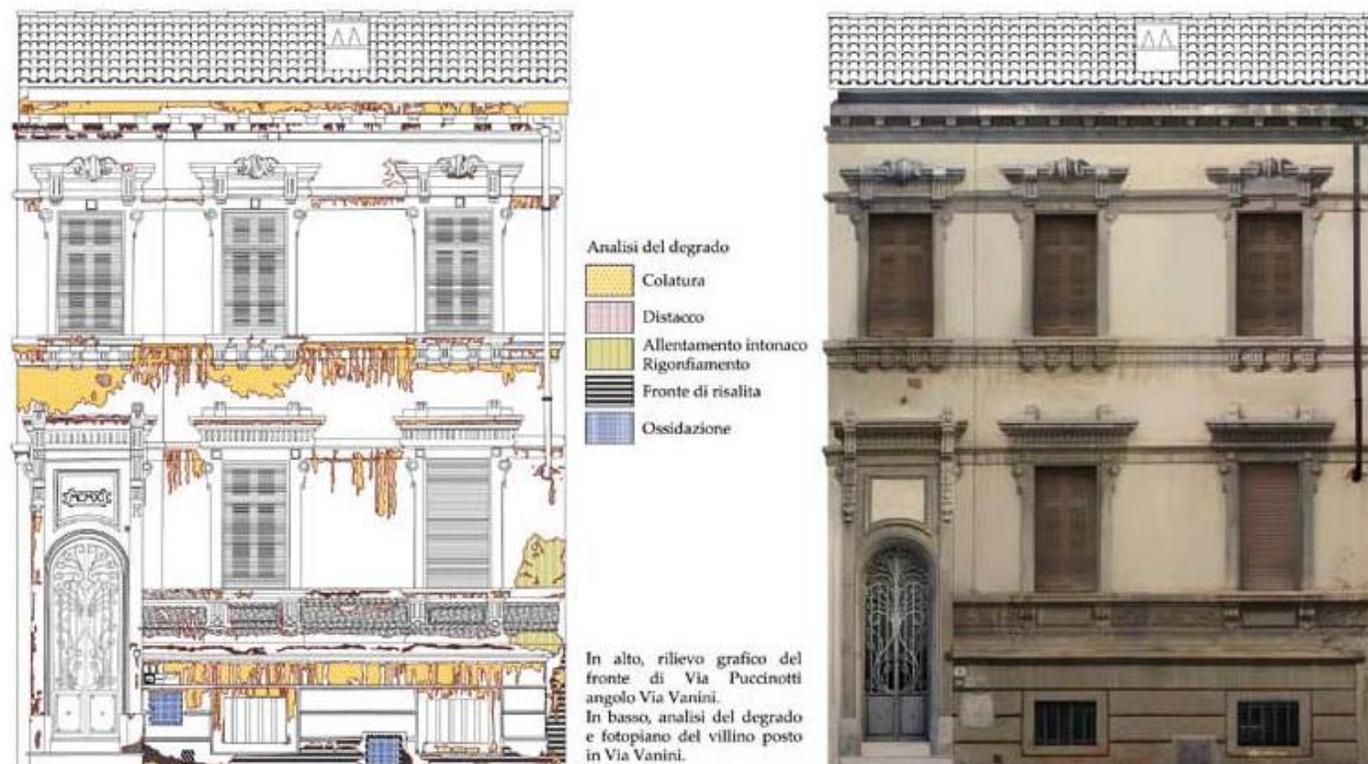
Via Francesco Puccinotti

L'edificio in esame è un villino a schiera che si riferisce, come caratteristiche tipologiche e linguistiche, all'edilizia dei primi anni del XX secolo. L'espansione del quartiere avvenne solo dopo i primi del 900 (quando vennero avviati lavori di regimazione idraulica) in quanto la posizione dell'area, depressa rispetto al Mugnone, era considerata uno dei vincoli prevalenti agli insediamenti (1). L'edificio presenta il prospetto sulla strada con una serie di elementi architettonici, realizzati in pietra artificiale con la tecnica a stucco; il basamento con ricorsi orizzontali formati sull'intonaco a simulare un bugnato, arriva fino alla linea dei davanzali del piano terra rialzato. Le finestre presentano cornici e trabezzioni in stile Liberty; sopra il portoncino d'ingresso ad arco a tutto sesto, insiste un specchiatura con inciso l'anno di realizzazione dell'immobile. Il villino presentava un fronte in cattivo stato di conservazione con depositi superficiali e, in zone concentrate, uno sfarinamento della parte superficiale dell'intonaco. La tinta, messa in opera in tempi relativamente recenti, era di tipo pellicolante e di colore e tipologia non coerenti con le caratteristiche del villino. In alcuni punti della facciata particolarmente degradati e con lo strato pittorico esfoliato, è stato possibile rilevare il colore originario del villino, un colore rosso mattone ad imitazione dei materiali naturali. Le indagini di laboratorio hanno confermato materiali e colorazione originaria.
