CAUSE E FORME DI DEGRADO DELLE SUPERFICI MURARIE

Lez. 5

La scienza della conservazione e lo studio dei fenomeni di alterazione e deperimento dei materiali lapidei, intonaci e rivestimenti pittorici

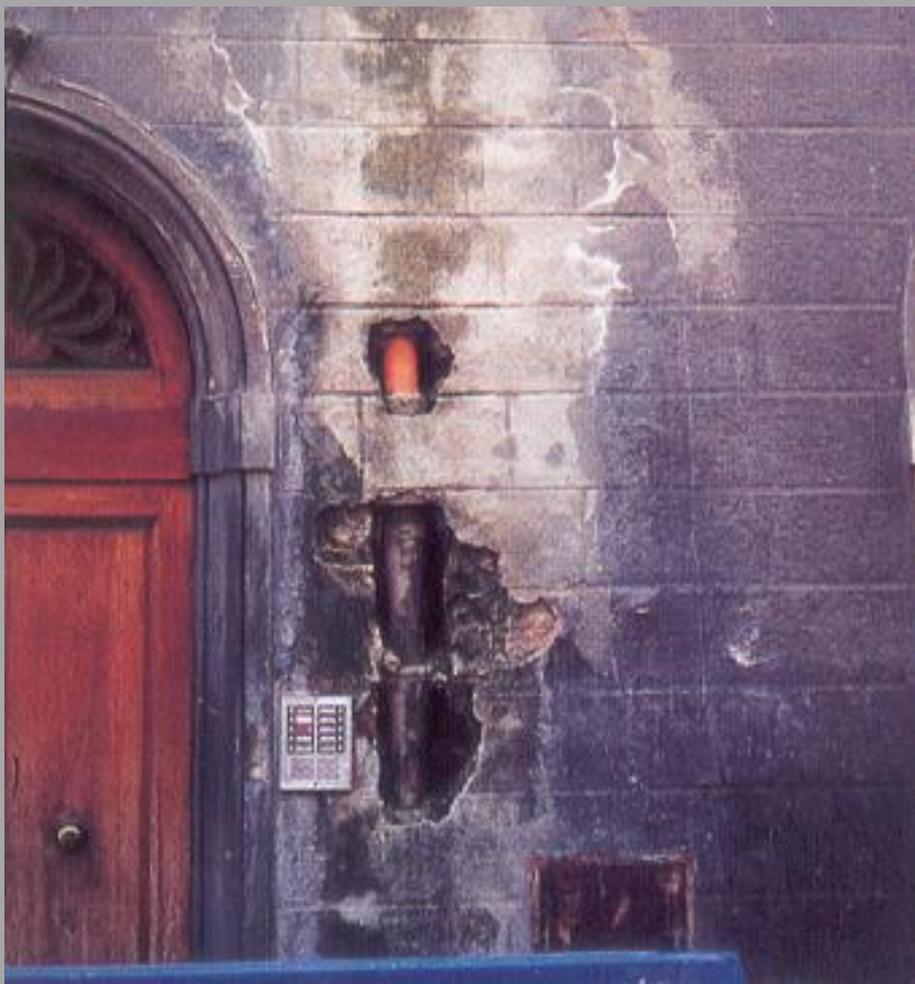
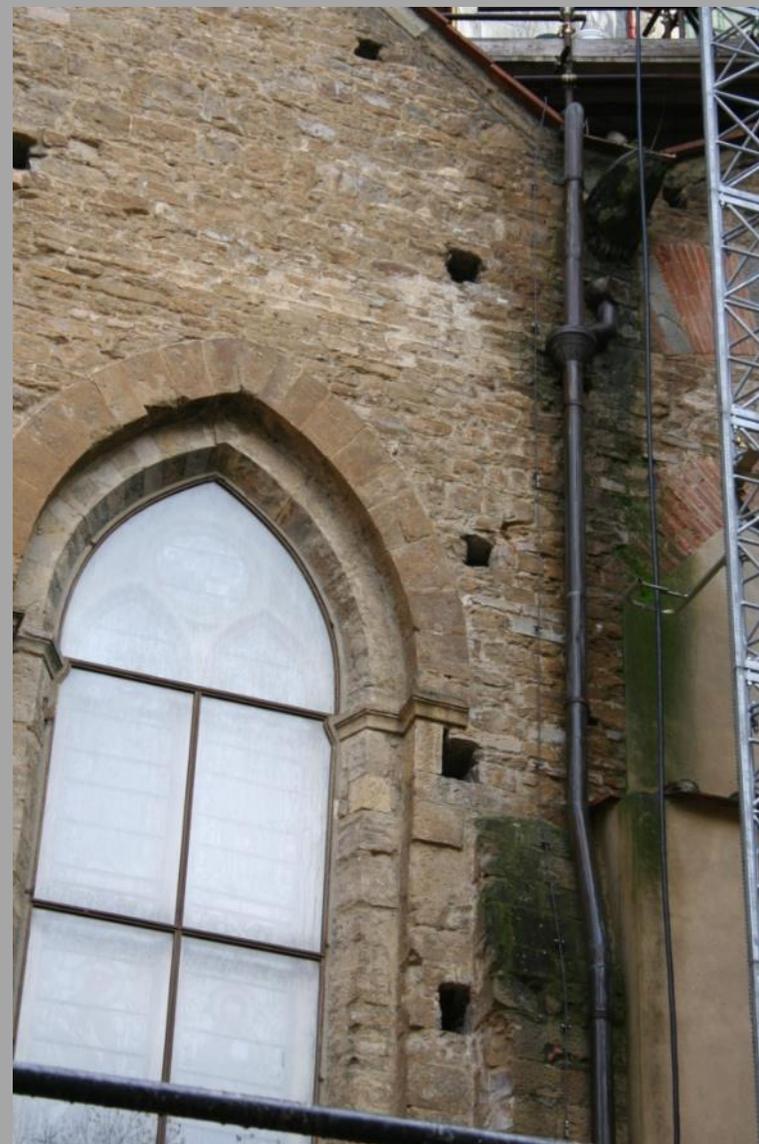
Esempi:

Muschi causati da perdite localizzate dell'impianto di smaltimento acque meteoriche

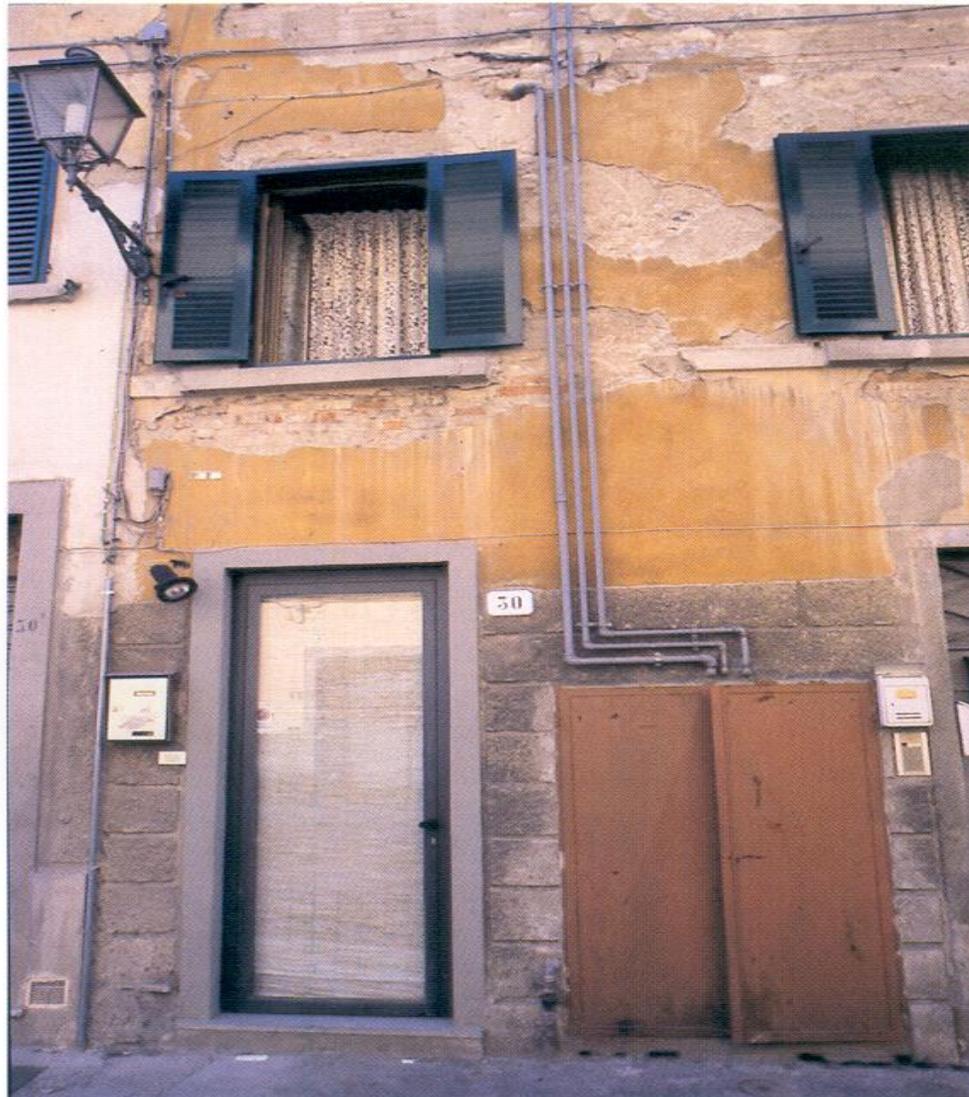
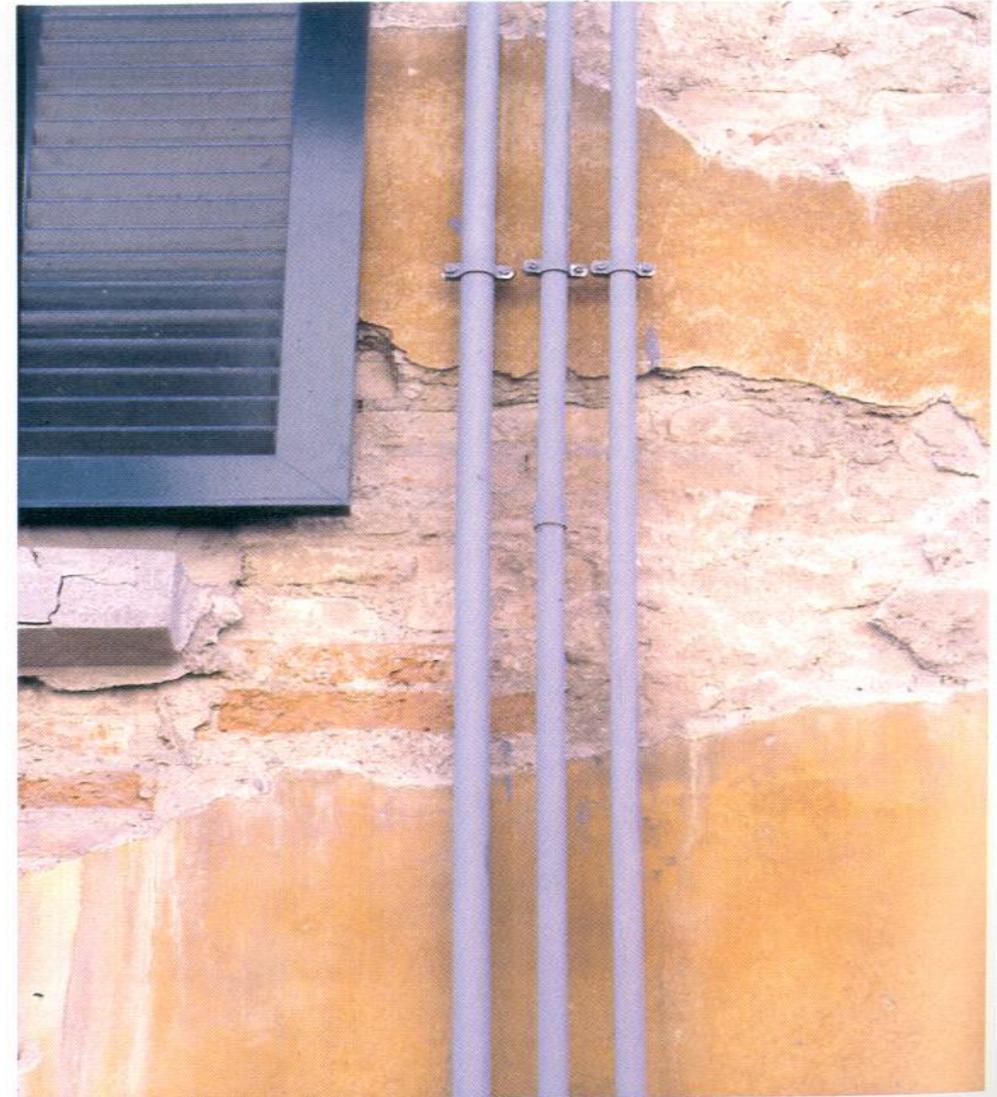
Esempi di degrado antropico

Degrado e interventi incongrui alterano in modo evidente le facciate (casa a schiera in via Calimara, particolari del fronte esterno)

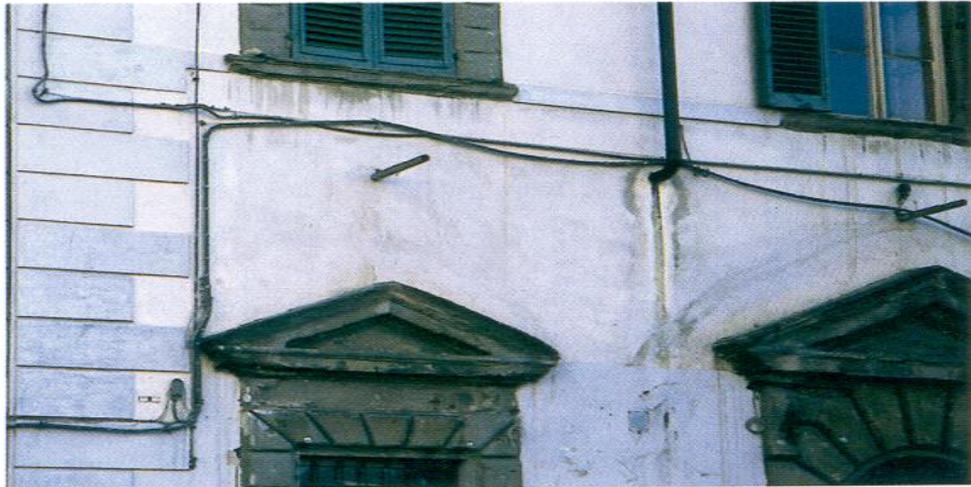
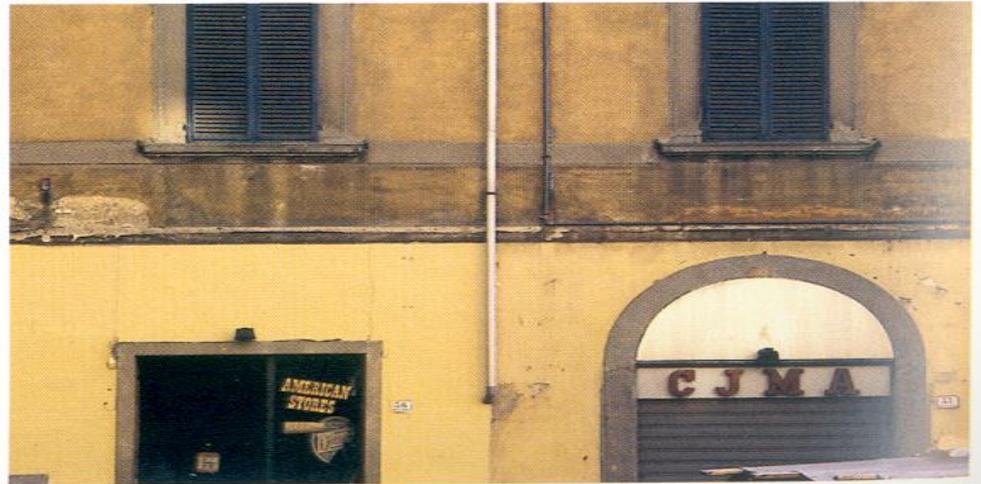
Sistemi di rete, collocati disordinatamente in facciata, si sommano spesso al degrado di intonaci e ad altre improprietà lessicali e materiche con trattamenti parziali di pittura

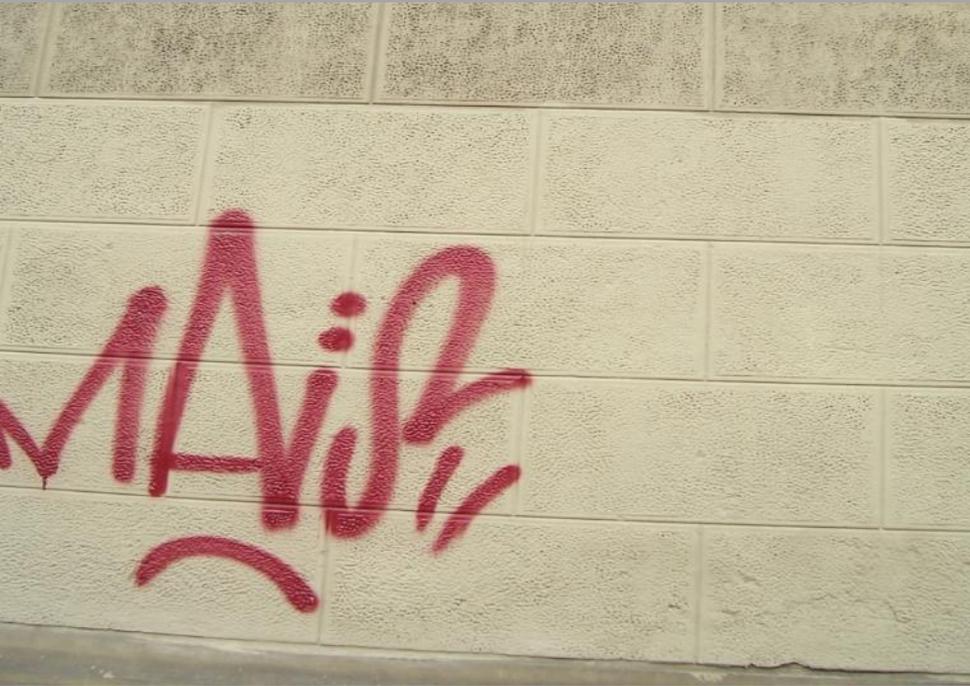
Graffiti vandalici

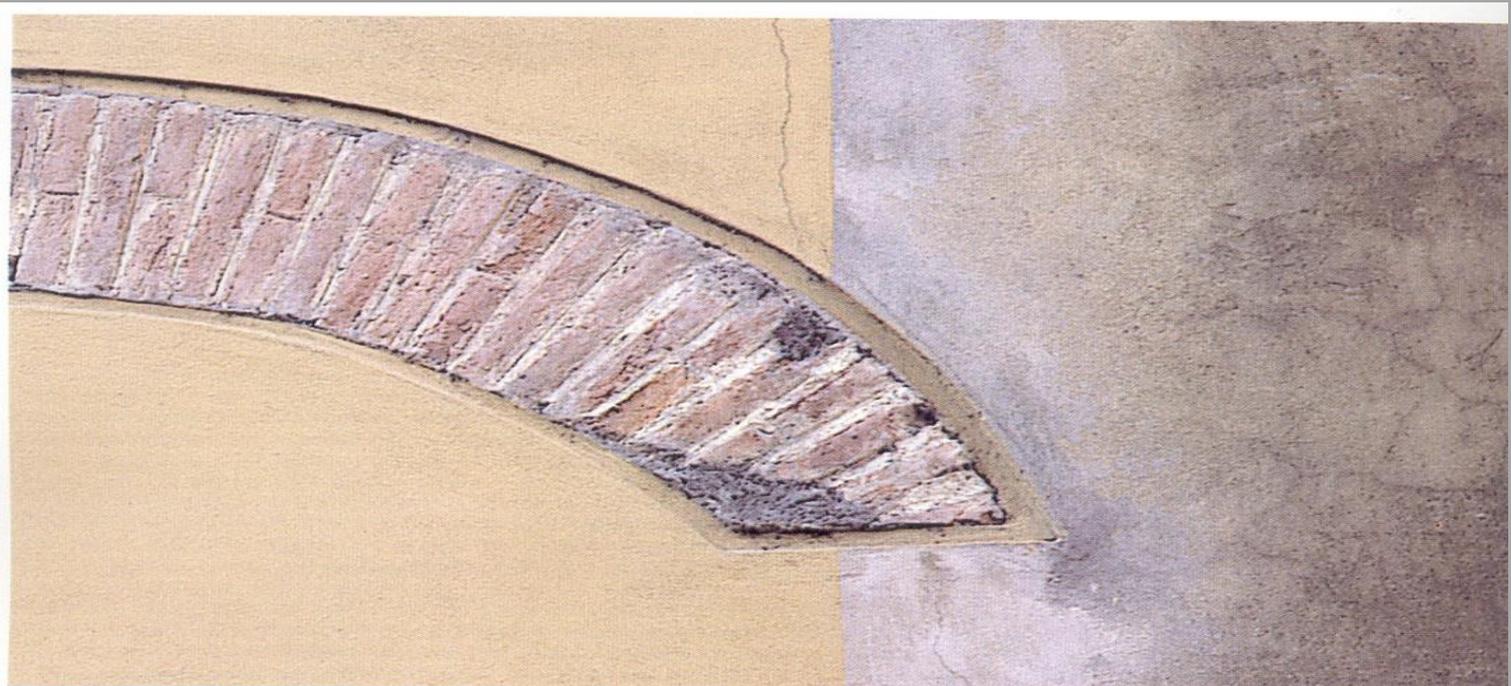
Improprietà lessicali con
decorticamento di intonaco e
sovrapposizione di sistemi
diversi di tinteggiatura

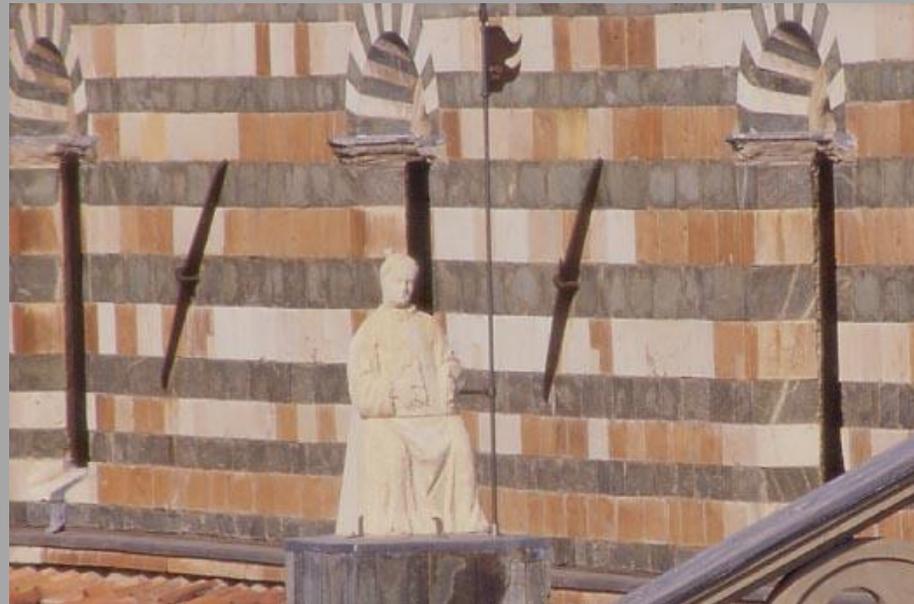
- sbiancamento dei calcari neri dovuto all'ossidazione della sostanza organica;
- ossidazione di alcuni minerali contenenti ferro;
- cristallizzazione salina;
- effetti ottici dovuti al cambiamento di rugosità della superficie.

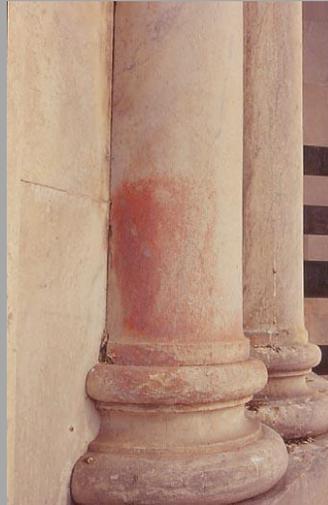
Stain

Variazione cromatica localizzata in superficie dovuta o alla presenza di composti naturali nel materiale (e.g. presenza di pirite nel marmo) o alla presenza di materiale estraneo (e.g. Prodotti di ossidazione dei metalli, sostanze organiche) .

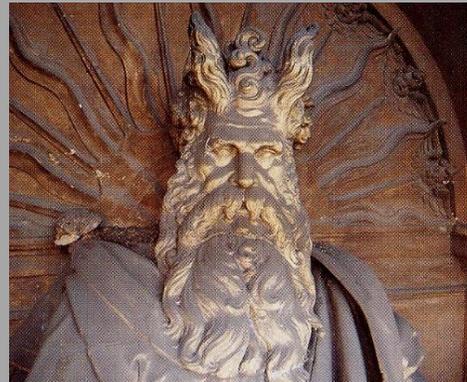
Depositi superficiali

Presenza di materiale estraneo di varia natura quale polvere, guano, ecc. Spessore variabile, poco coerente e poco aderente al substrato.

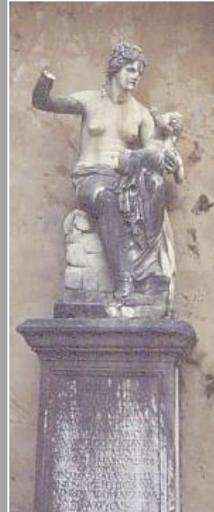
Patina Biologica

Sottile strato omogeneo costituito da microorganismi, con variabile compattezza, colore ed adesione al substrato. Di solito questo tipo di alterazione si sviluppa in rocce ad elevata porosità e in condizioni di alta umidità.

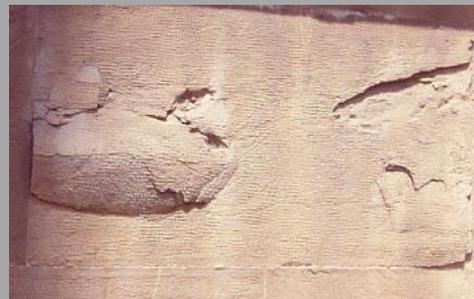
Blowing up

Bolle localizzate e superficiali di varia forma e consistenza. Possono essere legate alla formazione di strati a bassa porosità rispetto al substrato per cause naturali o artificiali che ostacolano gli scambi di umidità tra l'interno e l'esterno della pietra.

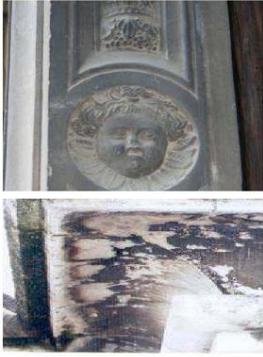
crosta (cr)	Incrostazioni compatte e aderenti al supporto lapideo. La composizione delle incrostazioni è costituita principalmente da gesso e da particellato a cui si deve la colorazione scura del deposito. Le croste più comuni sono le croste nere; aree con la stessa composizione chimica delle croste nere ma con un degrado ridotto si definiscono croste grigie.	«Modificazione dello strato superficiale del materiale lapideo. Di spessore variabile, generalmente dura, la crosta è distinguibile dalle parti sottostanti per le caratteristiche morfologiche e spesso per il colore. Può distaccarsi anche spontaneamente dal substrato che, in genere, si presenta disgregato e/o polverulento». (UNI NorMal 11182:2006).	• inquinanti atmosferici (l'anidrite solforosa nell'atmosfera in combinazione con acqua e con alcuni catalizzatori, può subire fenomeni di solfatazione producendo acido solforico o solforoso, che può depositarsi sul materiale reagendo con esso) • esposizione, scabrosità della superficie.

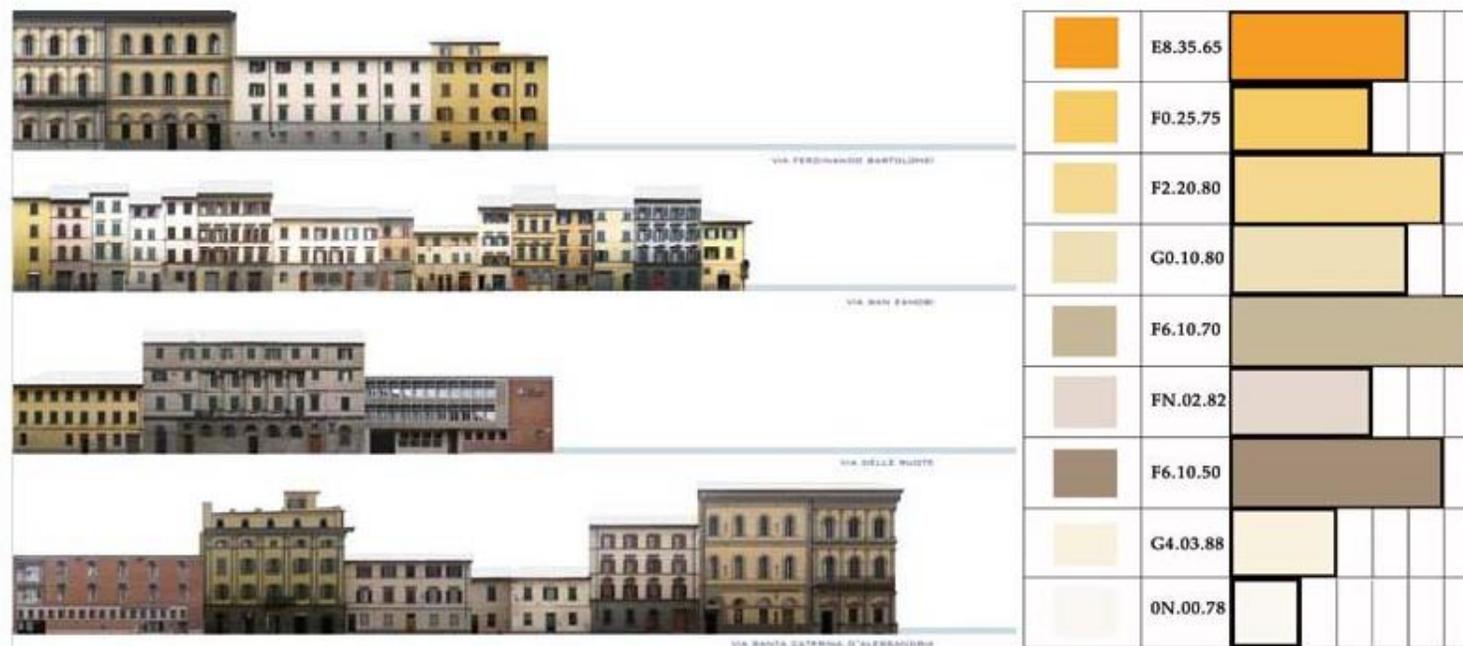
Esemplificazione di rilievo di isola urbana attraverso restituzione in fotopiano dei fronti di facciata con analisi dei colori frequenti del quartiere.

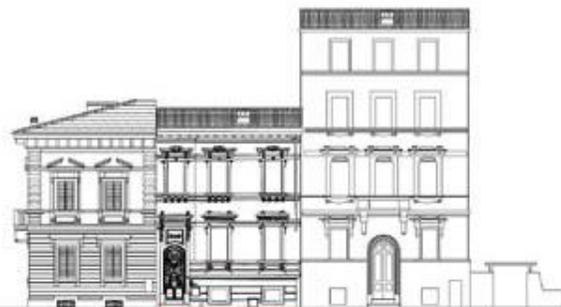
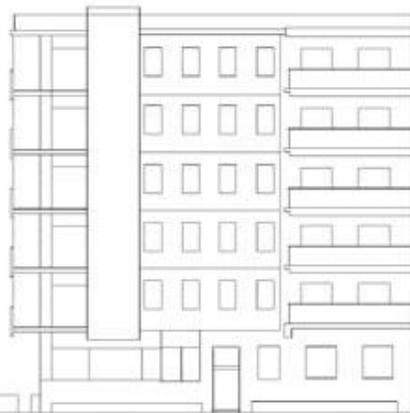
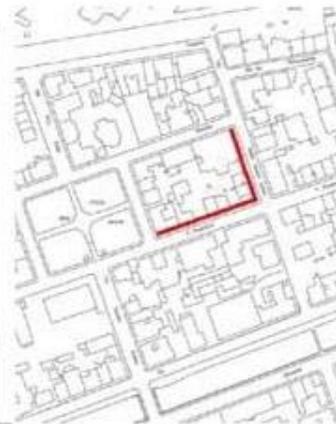
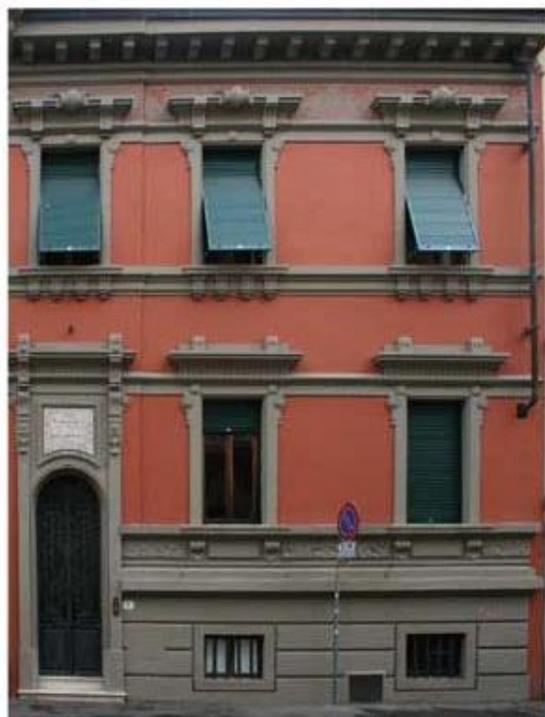
Via Giulio Cesare Vanini

In alto, rilievo grafico del fronte di Via Vanini angolo Via Puccinotti.
A lato, fotopiano post restauro.
Al centro, esempi dello stato precedente e dello stato finale.

Il progetto ha visto il recupero dei cromatismi originari del villino primi Novecento connotato da un trattamento dell'intonaco a imitazione dei materiali naturali. Le superfici prospettiche, sia la zona basamentale che le cornici e i marcapiani, sono state tinteggiate ad imitazione della pietra serena mentre il fondo è stato pigmentato di rosso ad imitazione delle superfici murarie in laterizio. Sono stati adottati sistemi di tinteggiatura di tipo non pellicolante, tramite l'utilizzo di silicati. È stata inoltre recuperata e valorizzata una cornice sottogronda a graffito, che risultava completamente occultata da uno scialbo pittorico recente e la targa sopra la porta con inciso l'anno di realizzazione del villino (MCMXI), che è stata trattata a finto marmo.

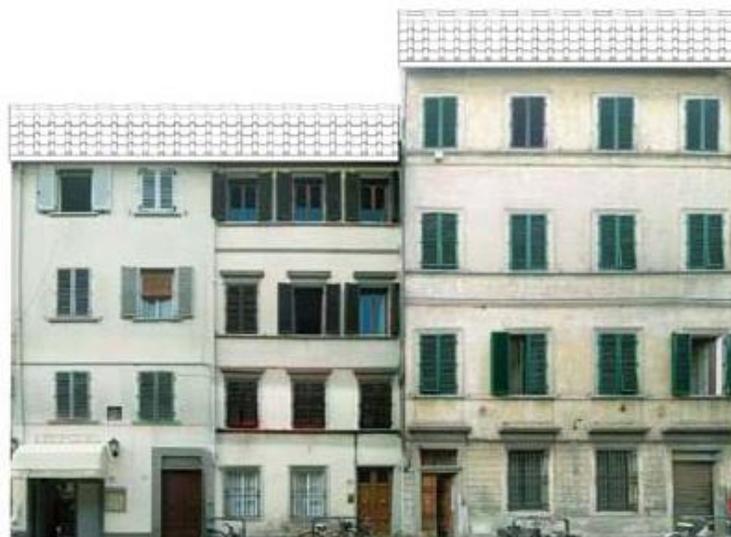
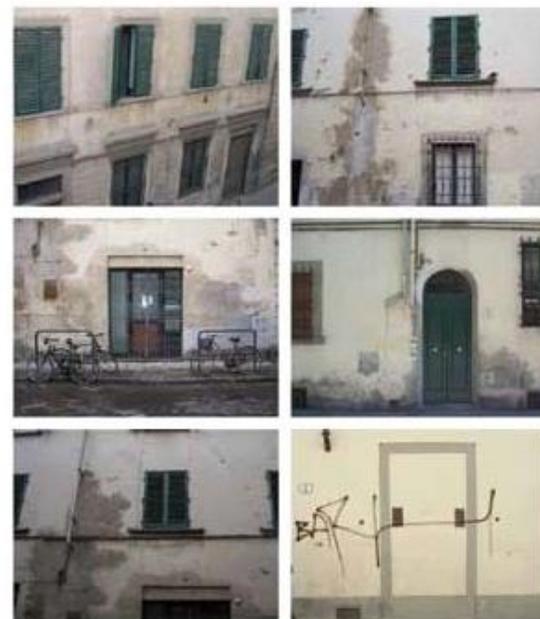
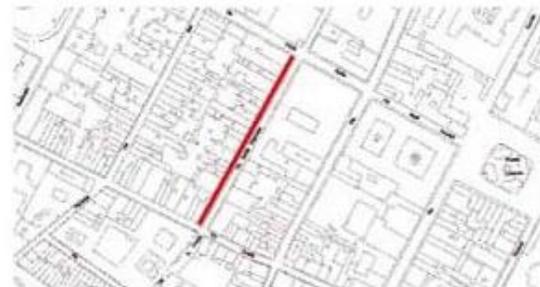
VIA SANTA REPARATA

La strada si trova nel quartiere di San Lorenzo, in posizione centrale, tra via san Gallo e Via San Zanobi. La porzione di fronte analizzata presenta edifici in linea di tre piani fuori terra, di ridotte dimensioni, alcuni di due, altri di tre-massimo quattro assi, caratterizzati da portoni d'ingresso in posizione laterale e fondi a piano terra. Gli edifici presentano fronti intonacati con aperture, davanzali o cornici lineari, solo alcuni edifici presentano la parte basamentale caratterizzata da un bugnato in pietra artificiale.

In alto, fotopiano del fronte numeri dispari di via Santa Reparata.
Al centro, particolare area campione con misure colore.
A lato, esemplificazioni dello stato di conservazione delle superfici.
Nella pagina a fianco, tavola tematica del degrado.

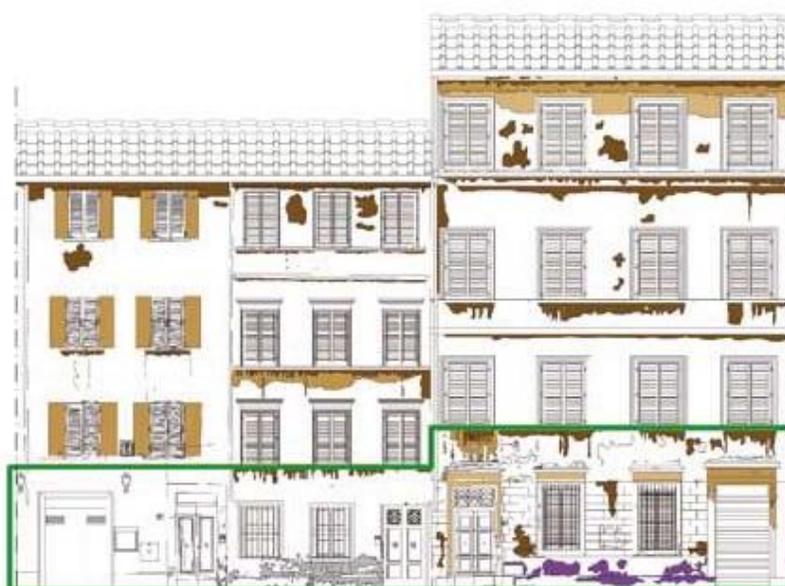
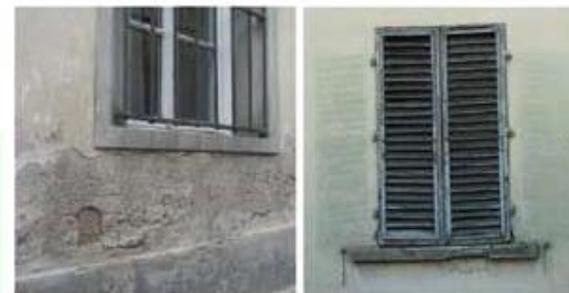
Analisi del degrado e progetto di conservazione:

Il fronte si presenta in mediocre stato di conservazione con fenomeni di depositi superficiali, ritenzione di sporco e colatura in corrispondenza delle parti del manufatto più protette, sotto i marcapiani, i davanzali delle finestre, i sottogronde. Nella parte basamentale sono presenti rappezzi incongrui di tinteggiatura realizzati con materiali e colori non coerenti con il supporto originario. Nel basamento sono presenti inoltre sub-efflorescenze con distacco della tinta e dell'intonaco dovuta a fenomeni di umidità di risalita, cristallizzazione di sali all'interno del materiale e distacco delle parti più superficiali.

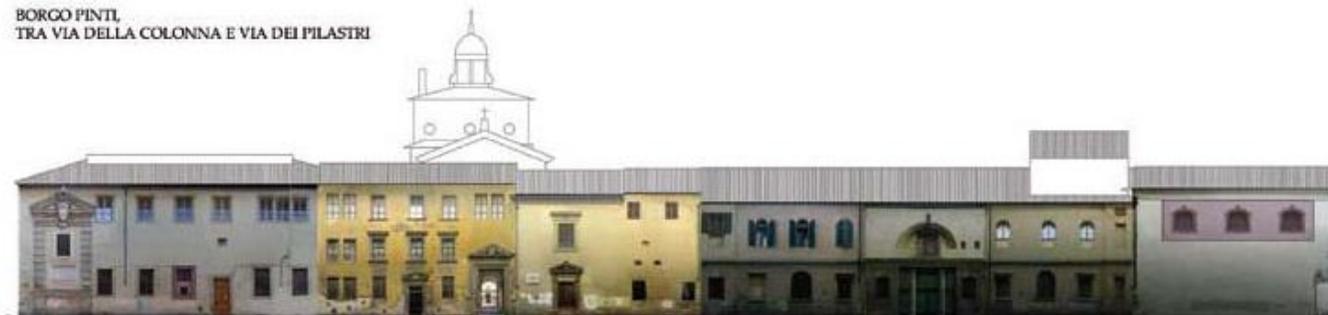
FONDI	F6.07.77	F2.40.60	F6.10.70	F6.10.80	F6.05.85	
CORNICI	F6.10.60	F6.06.74	F2.10.50	F6.10.40	F6.10.50	F2.10.70

BASAMENTI	F6.10.40	F6.10.50	G0.05.55	
INFISSI	F4.50.40	D2.15.25	CO.20.30	L3.40.30

In alto, fotopiano del fronte numeri pari di Borgo Pinti, tra via della Colonna e Via dei Pilastri con misure colore.

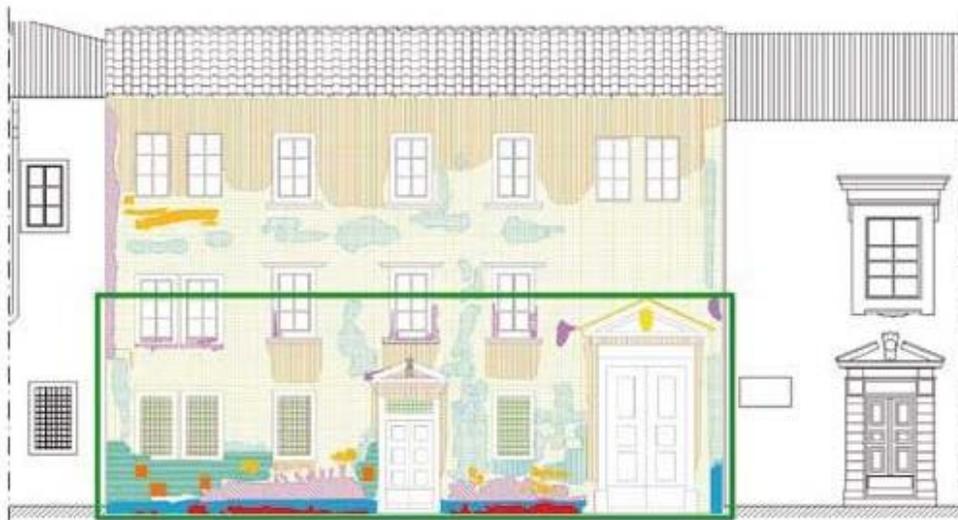
Nella pagina a fianco, tavola tematica del degrado.

L'edificio presenta un fenomeno di deposito superficiale diffuso su tutto il fronte, in particolare nelle zone più protette e meno esposte agli agenti atmosferici quali il sottogronda e i sottodavanzali. Sono presenti inoltre fenomeni di degrado antropico dovuto alla presenza di graffiti e di rappezzi di tinta incongrui. Il basso basamento in pietra è interessato da un fenomeno di disgregazione dovuto all'umidità di risalita dal terreno.

Elementi	Sigle	Analisi del degrado	Manutenzione (Ma); Prevenzione (Pr)	Restauro (Re)	Restauro del colore (Rc)
Elementi lapidei	dy	La disgregazione interessa la pietra del basamento.	La causa è imputabile alla natura del materiale lapideo, al degrado antropico correlato alle infiltrazioni d'acqua ai piedi del basamento ed alla scarsa manutenzione. Prevenzione con applicazione di prodotti antigraffito (introdotti dopo adeguate operazioni di pulizia e restauro) e soprattutto, campagna di sensibilizzazione pubblica per la cura e la manutenzione delle abitazioni civiche.	Pulitura insistita (Pu3-Pu4) seguita dall'applicazione di consolidanti preliminarmente testati (Co5), stuccatura delle lacune (St1) ed eventuale impiego di protettivi (Pt2).	Uso di matrici minerali e colori matrice negli impasti adoperati per chiudere le eventuali lacune e fessurazioni.
Intonaco	ri	Imbrattatura e tamponature non coerenti per materiale e colore con il contesto. Il fenomeno è esteso in gran parte su tutto il piano terra.	La mancata manutenzione progressiva si ripercuote sulla parete generando una forma di incuria e degrado diffuso, a cui si pone rimedio solo eliminando le cause (antropiche) e gli effetti (rappezzi disomogenei) conducendo una manutenzione programmata ed efficace nel tempo.	Verifica delle parti incongrue (solo tinteggiature superficiali o supporti intonacati incongrui) e loro successiva rimozione mediante azione di pulitura (Pu1-Pu4) e/o demolizione. Riempimento e stuccatura delle tamponature rimosse con materiali coerenti e simili alla composizione ed alla texture della superficie originale d'intervento (St2).	Integrazione pittorica delle lacune con utilizzo di materiali compatibili al contesto, applicati a tinta uniforme (Rt2), previa verifica della geometria dell'area di intervento.

Tinte	gv	Le scritte graffite sono presenti in forma sparsa sull'intonaco tinteggiato.	L'unica manutenzione possibile, consiste nell'applicare prodotti repellenti antigraffiti, dopo aver pulito, rimosso e restaurato la superficie coinvolta nel danno. L'unica prevenzione attuabile è in realtà un pronto intervento d'emergenza, da effettuarsi localmente sulle scritte graffite, coprendole con tinte solubili e removibili, in attesa di interventi di restauro più specifici ed accurati.	Pulitura con acqua (Pu3); applicazione di prodotti o impacchi solventi, previa valutazione delle caratteristiche chimico-fisiche della superficie danneggiata ed analisi dei componenti pigmentati delle scritte. In alternativa, effettuare azione di pronto intervento mascherando temporaneamente le scritte con prodotti compatibili e removibili, in attesa di interventi più specifici.	Integrazione cromatica con utilizzo di prodotti compatibili al contesto, applicati a tinta uniforme (Rt2) previa verifica della geometria dell'area di intervento. In alternativa, applicare una tinta ad uso temporaneo con caratteristiche di compatibilità, solubilità, amovibilità e similitudine a quella originale deturpata.

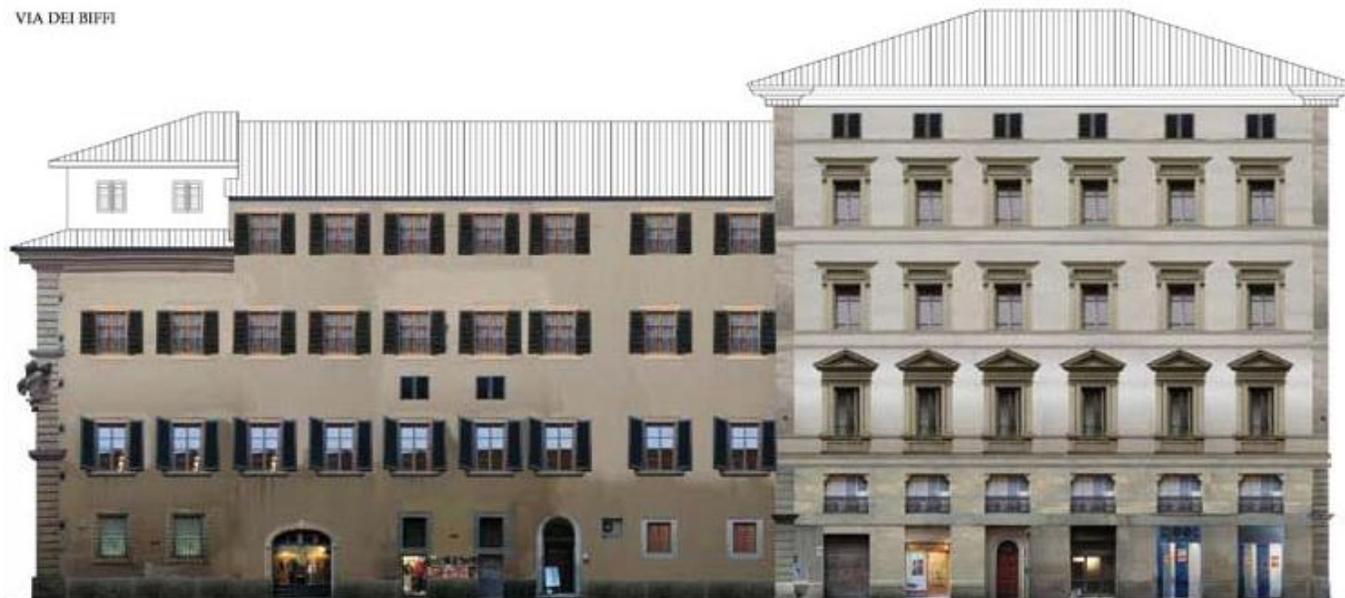
FONDI	F0.20.80	F2.07.88		
CORNICI	AN.01.80	E4.07.82

BASAMENTI	ON.00.31	CN.02.67		
INFISSI	LR.15.15	RO.48.30

In alto, fotopiano del fronte numeri dispari di via dei Biffi con relative misure colore.

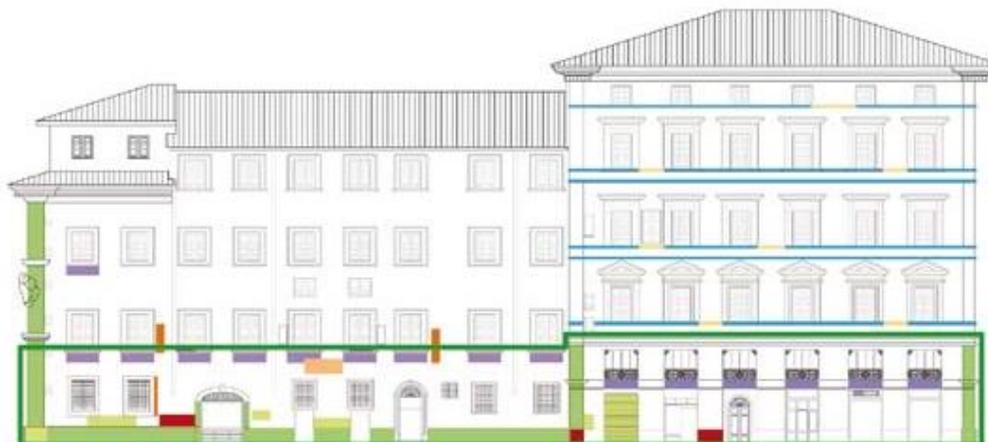
Nella pagina a fianco, tavola tematica del degrado.

Analisi del degrado e progetto di conservazione:
Il fronte edilizio si presenta in mediocre stato di conservazione; in particolare sull'edificio intonacato ad angolo con via Martelli sono visibili fenomeni di degrado sui materiali lapidei (esfoliazione della parte basamentale e del cantonale dovuta all'umidità di risalita e ai sali solubili in acqua, esfoliazione e mancanza delle cornici delle finestre per esposizione agli agenti atmosferici e agli inquinanti) e sugli intonaci (deposito superficiale, colaticcio in corrispondenza dei sottodavanzali e delle parti più protette, degrado antropico per graffiti vandalici e rappezzi incongrui e non compatibili, per materiali e colori, con il supporto. Altre forme di degrado presenti riguardano la collocazione impropria di elementi tecnologici, efflorescenze in corrispondenza di perdite localizzate, erosioni degli stipiti in pietra serena delle porte, degradazione cromatica per polverizzazione dei pigmenti e decolorazione degli strati superficiali.

Elementi	Sigle	Analisi del degrado	Manutenzione (Ma); Prevenzione (Pr)	Restauro (Re)	Restauro del colore (Rc)
Elementi lapidei	ma	La macchia è qui una variazione cromatica disomogenea circoscritta alla parte basamentale dell'edificio.	Se il fenomeno è legato ad una causa naturale, non c'è prevenzione; in caso contrario, appurata la natura del danno circoscritto, si procede con un restauro localizzato.	Se possibile ed efficace, basta agire con un'azione mirata di pulitura (Pu1-Pu4) e relativo consolidamento (Co5).	Il ripristino dell'uniformità cromatica sui materiali lapidei si ottiene in parallelo all'opera di stuccatura delle lacune presenti, utilizzando miscele a base di leganti e matrici minerali in texture adeguate all'originale.
	es	L'esfoliazione si presenta estesa alla pietra basamentale e su quella d'angolo.	La causa è correlata ad eventi atmosferici nocivi, pressione interna ai pori del materiale, dilatazione termica, infiltrazioni d'acqua. La pietra ha bisogno di essere monitorata durante il suo invecchiamento per evitare danni maggiori, eventualmente pensando all'uso di prodotti di protezione sequenziali ad interventi di restauro più specifici.	Preconsolidamento con sostanze inorganiche eseguito a spruzzo o/o a pennello (Pc2); pulitura meccanica a secco (Pu1); applicazioni localizzate di consolidanti preliminarmente testati (Co5).	Non necessario, in genere basta la pulitura a ricostruire l'uniformità cromatica della pietra naturale; in ogni caso vale sempre l'impiego di matrici minerali e colori matrice.

Intonaco	la di	La lacuna è la conseguenza di un distacco dell'intonaco che si riscontra lungo la superficie delle cornici marcapiano.	Il danno è di tipo fisico e meccanico, la prevenzione consiste in un costante monitoraggio ed in un'azione di manutenzione periodica.	Pulitura a secco (Pu1); applicazione di consolidanti inorganici (Co3); stuccatura delle lacune (St2).	Integrazione pittorica con utilizzo di materiali compatibili al contesto, applicati a tinta uniforme (Rc2).
	gv	I graffiti sono su intonaco e su metallo.	Questa forma di degrado antropico, si presenta frequentemente sulle superfici delle abitazioni o dei monumenti e non è possibile prevenirla completamente, essendo un atto vandalico deliberato ed estemporaneo. L'unica manutenzione possibile, consiste nell'applicare prodotti repellenti antigraffiti, dopo aver pulito, rimosso e restaurato la superficie coinvolta nel danno. L'unica prevenzione attuabile è in realtà un pronto intervento d'emergenza, da effettuarsi localmente sulle scritte graffite, coprendole con tinte solubili e removibili, in attesa di interventi di restauro più specifici ed accurati.	Pulitura preliminare con acqua (Pc3) e successiva applicazione di prodotti o impacchi solventi, specifici per le scritte graffite, previa valutazione delle caratteristiche chimico-fisiche della superficie danneggiata ed analisi dei componenti pigmentati delle scritte. In alternativa, effettuare solo un'azione di pronto intervento mascherando temporaneamente le scritte con prodotti compatibili e removibili, in attesa di interventi più specifici.	Integrazione cromatica con utilizzo di prodotti compatibili al contesto, applicati a tinta uniforme (Rc2) previa verifica della geometria dell'area di intervento. In alternativa, applicare una tinta ad uso temporaneo con caratteristiche di compatibilità, solubilità, amovibilità e similitudine a quella originale deturpata.

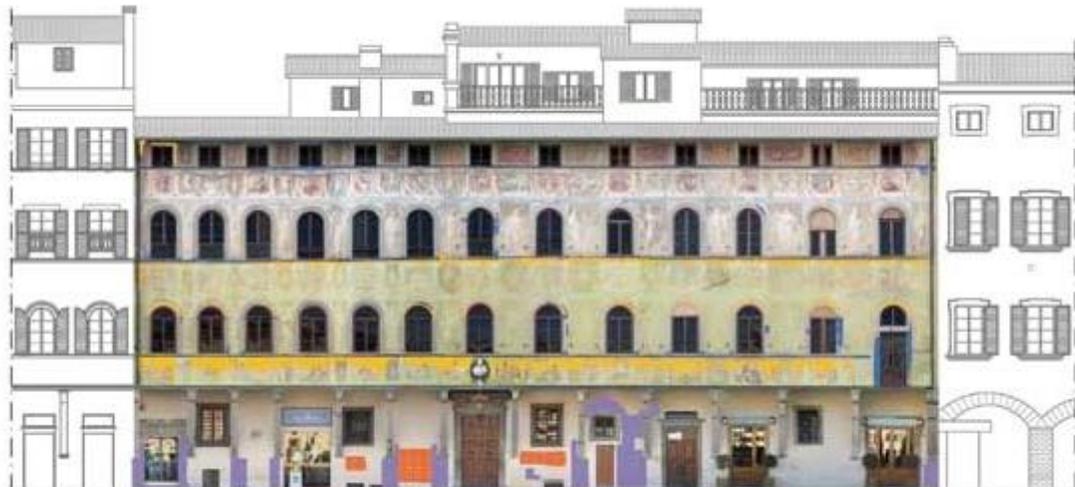
Nella pagina a fianco, tavola tematica del degrado.

Il fronte presenta fenomeni di graffitismo vandalico in corrispondenza del piano terra e variazioni cromatiche intorno alle ghiera lapidee di alcune finestre. La superficie affrescata presenta numerose lacure con scomparsa figurativa della decorazione e la perdita di coesione della pellicola pittorica. L'intonaco di supporto si presenta in alcuni punti allentato e distaccato con compromissione della stratigrafia completa dell'intonaco e perdita e caduta di frammenti. L'apparato decorativo presenta una patina superficiale che ricopre tutte le decorazioni, aggravata da fenomeni di umidità e condensa della parete soggetta a stress termico con alterazione irreversibile di alcuni pigmenti e colori.

Elementi	Sigle	Analisi del degrado	Manutenzione (Ma); Prevenzione (Pr)	Restauro (Re)	Restauro del colore (Rc)
Elementi lapidei	ma	Variazione cromatica disomogenea che interessa la superficie delle ghiera lapidee di alcune finestre.	Interventi di monitoraggio e conservazione delle superfici lapidee e degli intonaci decorati prevengono sporco d'accumulo e danni successivi maggiori. Gli edifici con superfici decorate di pregio andrebbero mantenuti con più cura.	Pulitura accurata e graduale (Pu1-Pu4); consolidamento eventuale (Co5).	L'uniformità cromatica sui materiali lapidei si raggiunge di solito dopo la pulitura e si completa nelle fasi di stuccatura, utilizzando miscele a base di leganti e matrici minerali applicate nel rispetto della texture del materiale originale.
Intonaci	gv	I graffiti, da non confondersi con quelli decorativi antichi, sono una forma di degrado antropico (atti vandalici) qui costituito da scritte spray eseguite sopra la tinteggiatura esistente, localizzate per lo più al piano terra.	Il danno si registra frequentemente nei piani bassi delle abitazioni o sulle superfici dei monumenti in genere, né è possibile evitarlo o prevenirlo, essendo un gesto deliberato di spregio. L'unica manutenzione plausibile, consiste nell'applicare prodotti repellenti antigraffiti, dopo aver pulito, rimosso e restaurato la superficie danneggiata. L'unica prevenzione attuabile è una sorta di pronto intervento d'emergenza, da effettuarsi localmente sulle scritte vandaliche, coprendole temporaneamente con tinte solubili in attesa di restauri più accurati.	Pulitura preliminare con acqua (Pu3) e successiva applicazione di prodotti o impacchi solventi, specifici per le scritte graffiti, previa valutazione delle caratteristiche chimico-fisiche della superficie danneggiata ed analisi dei componenti pigmentati delle scritte. In alternativa, effettuare solo un'azione di pronto intervento mascherando temporaneamente le scritte con prodotti compatibili e reversibili, in attesa di interventi più mirati.	Integrazione cromatica con utilizzo di prodotti compatibili al contesto, applicati a tinta uniforme (Rt2) previa verifica della geometria dell'area di intervento. In alternativa, applicare una tinta ad uso temporaneo con caratteristiche di compatibilità, solubilità, amovibilità e somiglianza a quella originale deturpata.

la	La lacuna profonda sull'intonaco porta in luce il supporto lapideo di alcune zone al piano terra.	Il danno fisico od irreversibile si poteva evitare monitorando lo stato di salute della superficie e provvedendo ad una manutenzione periodica e programmata che presuppone una corretta selezione e messa in opera dei materiali edilizi.	Pulitura meccanica a secco (Pu1); applicazione di consolidanti inorganici (Co3); stuccature di lacune (St2).	Integrazione pittorica con utilizzo di materiali compatibili al contesto, applicati a velatura ed in tinta uniforme (Rt2).
Apparati decorativi	co	La colatura è dovuta al ruscellamento dell'acqua meteorica che trascina con sé i depositi di sporco prolungatamente accumulatisi sulle parti sporgenti dell'edificio.	Pulitura periodica delle superfici; utilizzo di eventuali protettivi antiossidanti sulle parti metalliche.	Pulitura meccanica a secco (Pu1) e con spray d'acqua a bassa pressione (Pu2).	Integrazione pittorica dell'apparato decorativo con metodi in selezione cromatica (Rt1) o velature sottotono.

ac	Il fenomeno interessa l'intera facciata e particolarmente, l'apparato decorativo del primo piano.	Qui si sommano diverse patologie tra cui la presenza di una patina superficiale che ricopre tutte le decorazioni, aggravata da fenomeni di umidità e condensa della parete soggetta a stress termico con alterazione irreversibile di alcuni pigmenti e colori. Sarebbe stato doveroso conservare in buono stato questo palazzo storico, prima di trovarsi una forma di degrado così esteso.	Massimo rigore conservativo e rispetto accurato delle fasi di preconsolidamento, pulitura, consolidamento e stuccatura della parete, ma la metodica d'intervento non può essere prescritta a priori bensì valutata attentamente attraverso una campagna diagnostica mirata, preliminare ai lavori di restauro che dovranno interessare globalmente la facciata e l'edificio.	Integrazione pittorica in selezione cromatica ottemperando tutti i criteri applicati ai manufatti di pregio (Rt1).

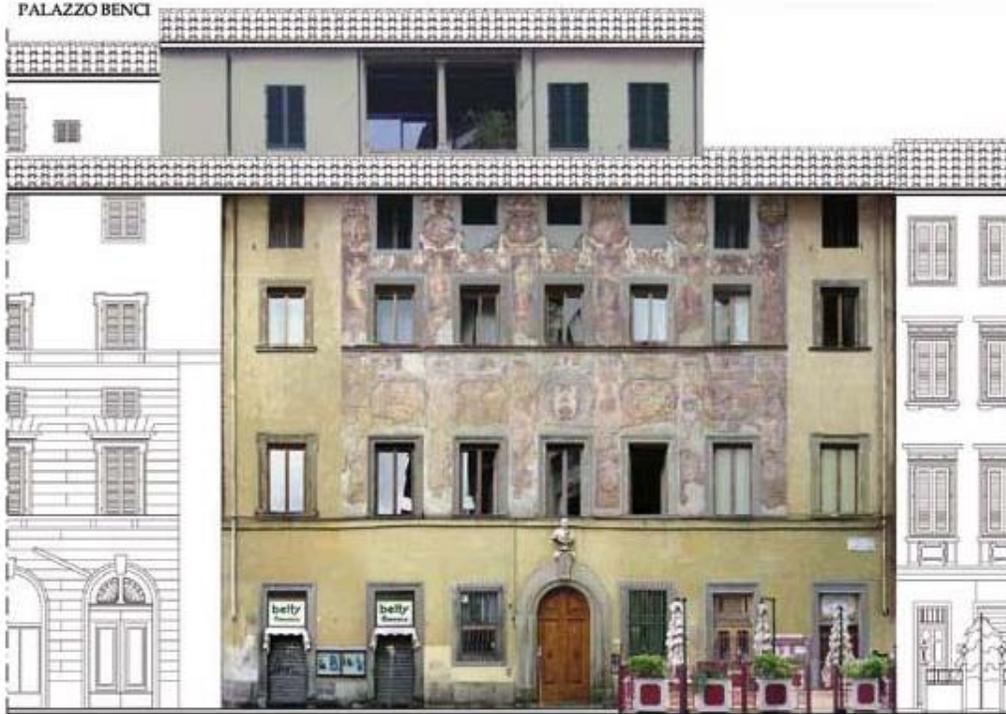
FONDI	F6.10.80	H2.15.85		
CORNICI	FN.02.85	ON.00.50

BASAMENTI	FN.02.85	ON.00.50		
INFISSI	C4.30.40

In alto, fotopiano del fronte di palazzo Benci al numero quattro di piazza di Madonna degli Aldobrandini, con le relative misure colore.

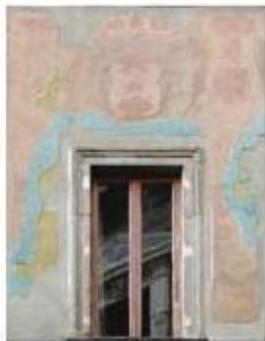
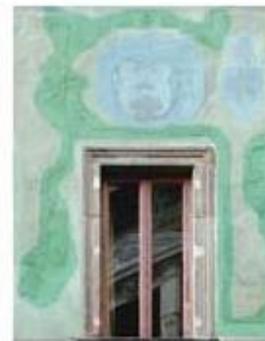
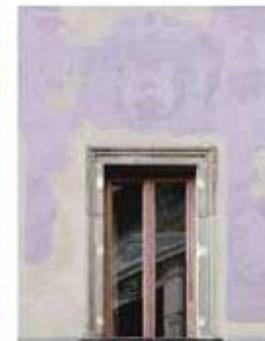
L'affresco si presenta con numerose lacune rese ancor più evidenti dalle stuccature del precedente restauro. La porzione di facciata maggiormente esposta agli agenti atmosferici ed inquinanti si presenta con un colore più tenue, segno dell'azione aggressiva che ha subito nel tempo, rispetto alla parte superiore protetta dalla mole delle Cappelle Medicee.

- Stuccatura
- Pulitura a tampone con soluzione alcalina e polpa di legno
- Malta a grassello di calce
- Distacco film pittorico
- Preconsolidamento e pulitura ad impacco con carta giapponese e tensioattivi
- Idrossido di bario a protezione
- Attriccio
- Pulitura con acqua nebulizzata demineralizzata
- Cavillature

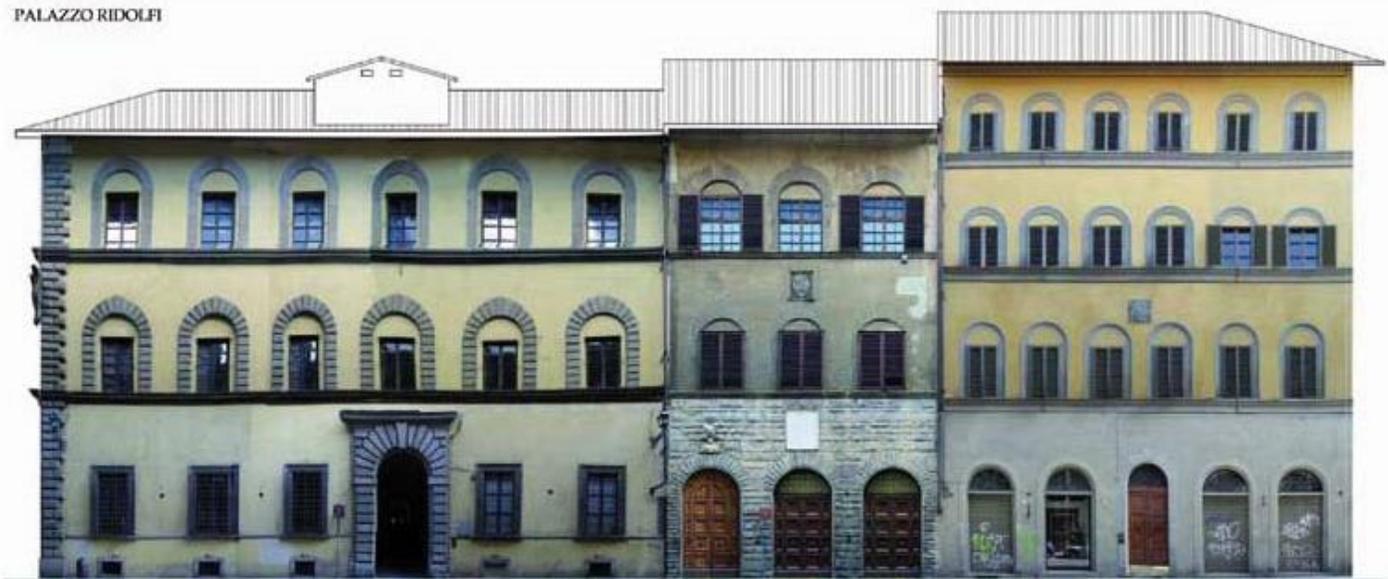
FONDI	F2.20.60				
CORNICI	G0.20.50	G0.20.40

BASAMENTI	G1.13.79		
INFISSI	E0.30.20

In alto, fotopiano del fronte numeri dispari di via Maggio con relative misure colore.
In basso, disegno di rilievo del fronte.
Nella pagina a fianco, tavola tematica del degrado.

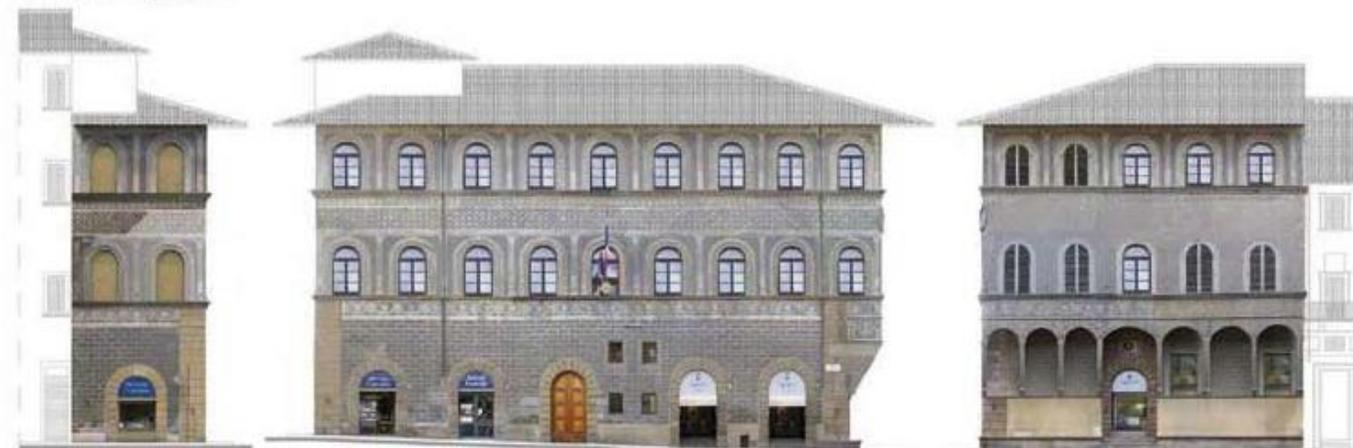
In alto, fotopiano del fronte numeri dispari di via Santa Reparata.
Al centro, particolare area campione con misure colore.
A lato, esemplificazioni dello stato di conservazione delle superfici.
Nella pagina a fianco, tavola tematica del degrado.

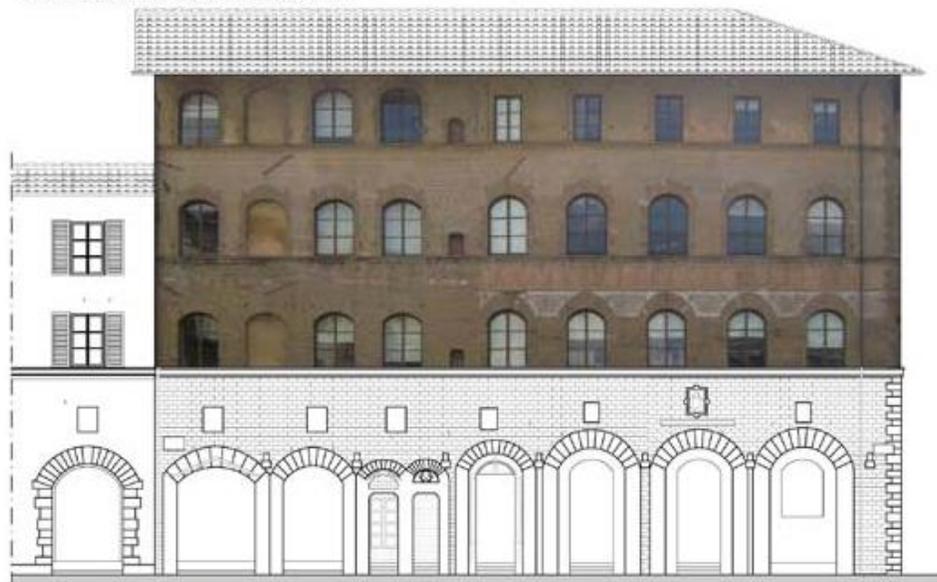
FONDI	D2.03.86	E8.20.60
CORNICI	F2.15.65	E8.20.60

BASAMENTI	D2.03.86	E8.20.60
INFISSI	CR.20.20	C9.21.31

In alto rilievo e fotopiano del fronte con misure colore.
In basso rilievo dei prospetti principale e laterale.
A lato esemplificazioni dello stato di conservazione delle superfici.
Nella pagina a fianco, tavola tematica del degrado.
