CAUSE E FORME DI DEGRADO DELLE SUPERFICI MURARIE

Lez. 5

La scienza della conservazione e lo studio dei fenomeni di alterazione e deperimento dei materiali lapidei, intonaci e rivestimenti pittorici

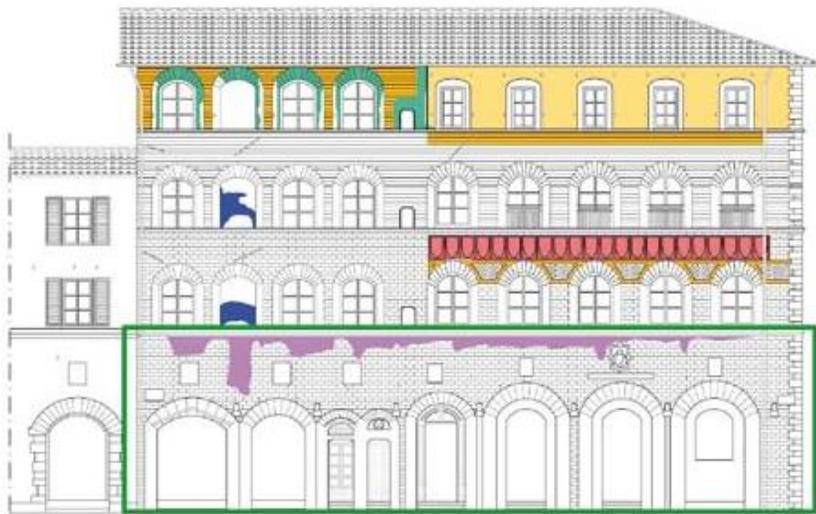
Per un corretto intervento di restauro sono fondamentali la conoscenza dei materiali sui quali s'interviene, la distinzione delle tipologie decorative presenti ed un buon rilievo delle cromie. La superficie muraria infatti, rivela spesso attraverso l'interfaccia della sua "pelle" le vicissitudini dell'intero edificio. Da una prima osservazione emerge infatti l'uguaglianza cromatica tra sfondo e cornici. L'omogeneità viene meno negli ordini successivi perché il piano terra ed il primo piano presentano una superficie in pietraforte faccia a vista, il terzo e quarto piano hanno un fondo graffito a finto bugnato. Analizzando i dettagli, le asimmetrie e la geometria delle aperture, si intuiscono gli accorpamenti ed i rifacimenti subiti dal palazzo in passato. Il graffito a finto bugnato, è interessato da fenomeni di forte degrado, quali zone d'intonaco distaccato e sollevato, parti lacunose e scarsamente leggibili. All'ultimo piano un pregresso intervento di restauro oramai storicizzato, è visibile lateralmente sotto forma di intonacatura in tinta uniforme, affine e contiguo all'edificio accorpato. Macchie e colature sparse (in particolar modo al di sotto del cornicione marcapiano tra il piano terra ed il primo) sono dovute al dilavamento in parete dello sporco di accumulo e denunciano l'assenza totale di manutenzione. La fascia lapidea tra il primo ed il secondo piano, con la serie di stemmi e scudi scolpiti nella pietraforte, è intaccata dalla disgregazione della sua matrice.

Elementi	Sigle	Analisi del degrado	Manutenzione (Ma); Prevenzione (Pr)	Restauro (Re)	Restauro del colore (Rc)
Elementi lapidei	ma	Variatione cromatica disomogenea che interessa la superficie delle ghiera lapidee di alcune finestre.	Molte discromie sono implicite nell'invecchiamento della pietra e raramente si possono prevenire o evitare: la loro comparsa è legata oltre che alla qualità dei materiali lapidei, anche alla qualità dell'ambiente del luogo di esposizione e permanenza.	Leggera pulitura (Pu1) localmente insistita e differenziata (Pu4), previa esecuzione di preconsolidamento delle porzioni distaccate dei graffiti (Pc1-Pc4) e successivo consolidamento (Co5).	Il ripristino dell'uniformità cromatica sui materiali lapidei degradati, si ottiene previa stuccatura e restauro adeguato delle superfici, mediante utilizzo di miscele a base di leganti e matrici minerali applicate rispettando la texture superficiale degli elementi originali.

Intonaci	ma	Disgregazione cromatica che interessa l'intonaco di rifacimento delle finestre tamponate.	Poiché il danno è legato a fattori di tipo tecnico-ambientale (dilavamento della tinta) l'unica prevenzione sta nell'applicare fin dall'origine, prodotti buoni e adeguati.	Rimozione dello sporco incoerente (Pu0) e successiva pulitura meccanica con metodi più energici (Pu1); stuccature al bisogno (S2).	Applicazione di tinta uniforme e conforme per tonalità, cromia e texture (R12). Si propone l'esecuzione pittorica di una finta finestra dipinta a trompe l'oeil per ripristinare l'equilibrio compositivo e formale della facciata.
Apparati decorativi	lh	Lacuna sul finto bugnato graffito, con perdita di coesione della superficie decorata e perdita della leggibilità figurativa.	Il danno è correlato a cause di tipo ambientale con esposizione agli agenti atmosferici dannosi (pioggia, vento, smog) che hanno procurato il dilavamento della tinta applicata, lo scollamento parziale degli intonaci graffiti, la loro successiva caduta e comparsa delle lacune. La prevenzione rientrerebbe nei criteri di un monitoraggio ambientale esteso su tutta l'area urbana, oltre che ad interventi di manutenzione e conservazione che sarebbero auspicabili periodicamente su tutti i manufatti di pregio (superfici comprese).	Trattamenti di pulitura (Pu0-Pu2); eventuale consolidamento (Co6), seguito da interventi di stuccatura accurata sottolivello (S3).	Applicazione di tinte a calce messe a velatura (R12) e possibile restauro di rifacimento geometrico-figurativo (R13), ma solo se leggibile e desumibile dalle parti originali integre. Valutazione critica del colore "storicizzato" sulla superficie di rifacimento all'ultimo piano del palazzo.

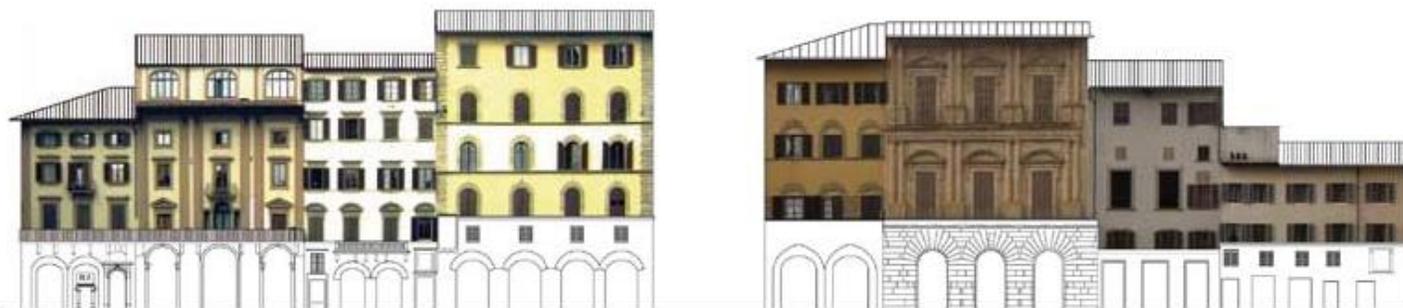
FONDI	G4.07.80	G4.08.83	F2.05.87	F2.15.75	F2.08.86	F2.15.65	E0.25.65
CORNICI	E4.20.60	K2.05.65	E4.15.65	G0.20.60	K2.05.50	F6.03.72	E0.25.45

BASAMENTI	F2.15.55	F6.03.72	G0.20.60	F2.15.65	E0.25.45
INFISSI	D6.30.30	C4.38.15	E0.20.40	D2.10.40	F5.08.62

In alto, fotopiani del fronte su Piazza della Signoria con misure colore. Al centro, area campione. A lato, esemplificazioni dello stato di conservazione delle superfici. Nella pagina a fianco, tavola tematica del degrado.

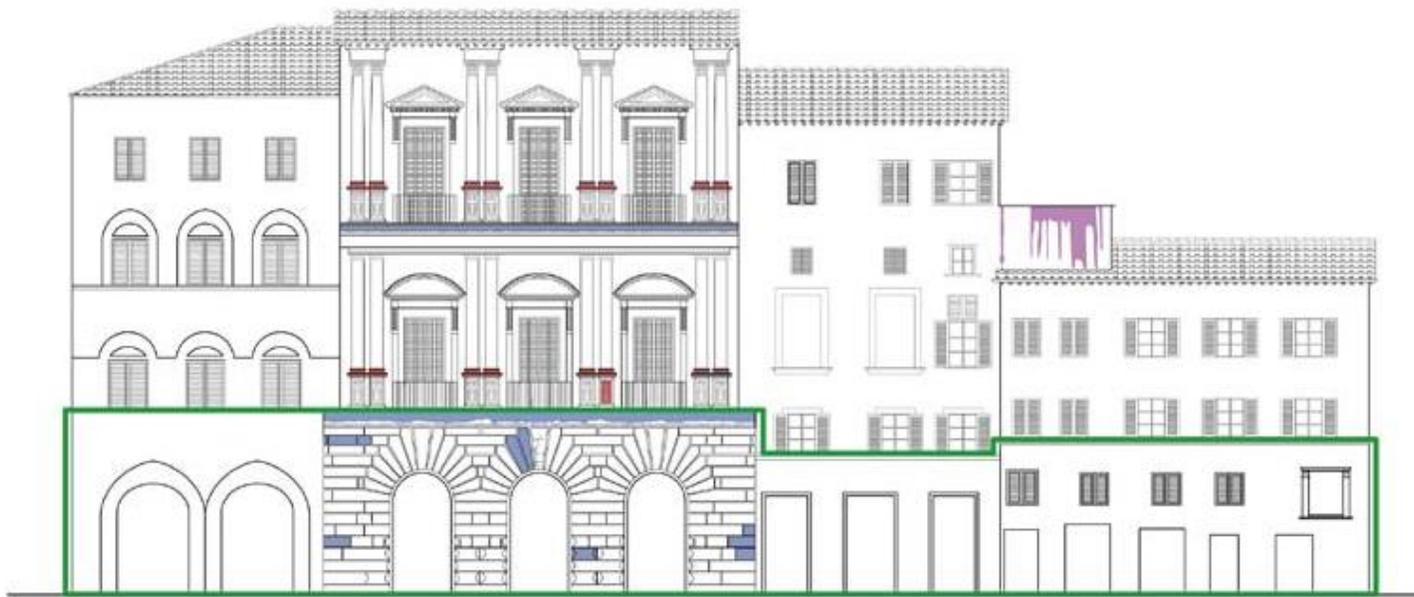
Su questo profilo di Piazza della Signoria, la rilevanza architettonica del palazzo si manifesta nell'aspetto materico della pietraforte, di cui è fatto l'edificio e nell'omogeneità cromatica che ne proviene, derivante dall'utilizzo di un'unica matrice. Gli edifici adiacenti e leggermente arretrati, sono invece intonacati e tinteggiati in diverse cromie. Sul Palazzo si riscontrano due forme particolari di degrado quali: presenza di lacune sugli elementi lapidei (sul bugnato del basamento e sui cornicioni marcapiano) e disgregazione del materiale strutturale nei basamenti delle semicolonne. Gli altri edifici sono in genere ben conservati, ad eccezione di una porzione interessata da colature, la cui causa è legata all'assenza della pur minima e ordinaria manutenzione, che richiede la rimozione dei depositi incoerenti di sporco, accumulatisi sul davanzale sovrastante la zona interessata dal degrado.

Elementi	Sigle	Analisi del degrado	Manutenzione (Ma); Prevenzione (Pr)	Restauro (Re)	Restauro del colore (Rc)
Elementi lapidei	dg	La disgregazione interessa l'apparato decorativo dei bassorilievi.	La causa è insita nell'esposizione agli agenti atmosferici nocivi e correlata alla natura materiale della pietraforte. Monitoraggio periodico per tenere sotto controllo il fenomeno ed eventuale uso di prodotti di protezione specifici per materiali lapidei ma solo dopo interventi di restauro veri e propri.	Preconsolidamento (Pc3) del materiale lapideo sulla base di materiali e metodologie preliminarmente testate; leggera pulitura a secco (Pu0) o se necessario, localmente insistita (Pu3-Pu4); consolidamento (Co5) e stuccatura delle fessurazioni e/o lacune presenti (St1), con miscele a base calce ed inerti minerali di adeguata cromia e granulometria, cromie selezionati e la texture superficiale delle zone trattate.	Utilizzo selettivo di matrici minerali e colori matrice conformi per cromia e texture alle parti originali; intervento sulle discromie superficiali con eventuali applicazioni di velature sottotono.

la	La lacuna (o mancanza) degli elementi in pietraforte interessa i due cornicioni marcapiano e parti del basamento.	Le discontinuità visibili sono dovute a fessurazioni e lesioni progressive, alla scarsa manutenzione e ai danni antropici e atmosferici. Monitoraggio periodico e manutenzione ordinaria, possono contenere i danni ambientali. A seguito di eventuali interventi di restauro si prevede l'ausilio di prodotti di protezione.	Pulitura preliminare meccanica a secco (Pu1); Applicazioni localizzate di consolidanti preliminarmente testati (Co5); stuccature dove necessario (St1); ricollocazione di elementi lapidei di rifacimento conformi agli originali (Rt5), previa discussione e autorizzazione degli organi di tutela.	L'eventuale ripristino degli elementi mancanti e le stuccature in generale, devono essere conformi e compatibili alle caratteristiche reologiche del materiale originale, ivi compresa la cromia naturale. Ciò si ottiene utilizzando impasti formulati con grassello di calce o calce idraulica, sabbia, pietra macinata, pigmenti e altri aggregati minerali, preliminarmente testati.

Intonaci	co	La colatura è generata da fenomeni di ruscellamento dell'acqua meteorica che trascinano con sé i depositi dello sporco di accumulo.	Un intervento di ordinaria manutenzione basta a prevenire questa forma di incuria prima che si trasformi in degrado. L'utilizzo di sostanze antiossidanti sulle parti metalliche, serve a limitare il fenomeno.	Pulitura meccanica a secco (Pu1) e con idrolavaggio superficiale a pressione moderata (Pu8).	Rifacimento cromatico mediante applicazione di tinta compatibile (conforme per tonalità e texture), previa verifica della geometria dell'arco di intervento, sulla base del colore comparativo rilevato.

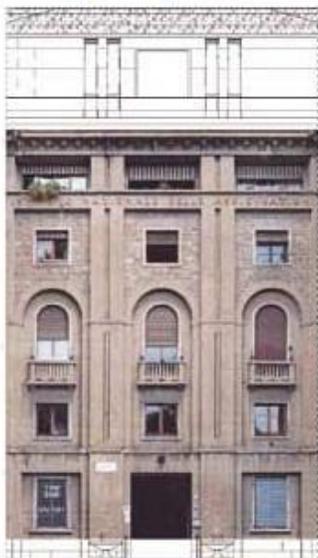
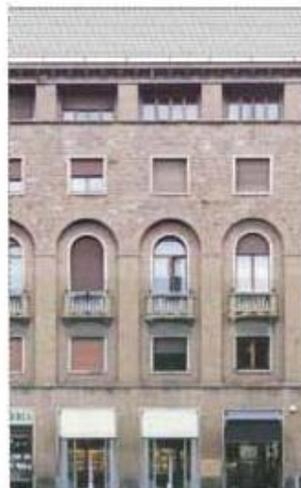
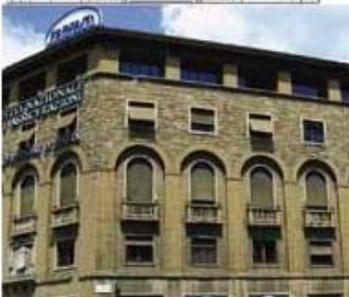
La composizione architettonica appare secondo una impostazione tardo eclettica con il recupero di caratteri neoclassici, che per certi versi richiamano gli edifici progettati in quegli stessi anni in viale Matteotti a Firenze per la società assicurativa "La Fondiaria".

L'impostazione di fondo è il rifiuto della sovrabbondanza di cornici e decori ma la propria forza è data dalla regolarità geometrica e dalla serialità compositiva. La volontà di realizzare un complesso monumentale è esplicitata da una parte dall'uso del travertino come materiale di rivestimento dall'altra dall'uso di un ordine gigante come tema caratterizzante i prospetti. Il progetto effettivamente realizzato si potrebbe definire come un'architettura in bilico tra volontà moderna ed eredità rinascimentale, che dal passato trae la regolarità geometrica perdendo però l'armonia delle proporzioni mentre del presente coglie il monumentalismo e l'autoritarismo. Proprio la trama muraria dei prospetti abbandona la tipica sovrapposizione di bugnato rustico, bugnato medio e bugnato gentile, variando e reinterpretando la successione di queste finiture in chiave attuale. Si invertono i canoni tradizionali: dove la tessitura è più larga le pietre presentano superfici più regolari mentre dove la tessitura è più minuta le bozze sono lavorate in maniera più grossolana: da qui il sensibile disaccoppiamento tra espressività delle superfici e funzione statico-costruttiva. La leggerezza delle logge tripartite del piano attico contrasta con la gravità dell'apparato murario sottostante e tenta di dare slancio e respiro ai prospetti, oppressi dalla monoliticità delle ali che affiancano le logge. La continuità stilistica che mette in relazione i fronti a filo strada ed i fronti rientranti prevale sulla dialettica che si instaura tra i volumi del quarto piano e le masse dei livelli inferiori. La serialità degli elementi caratterizzanti i prospetti porta ad uniformare la trama muraria in direzione orizzontale ed innesta sulla relazione interno-esterno una dicotomia tra funzione e forma: non è possibile infatti percepire quali settori del palazzo sono destinati ad abitazioni, quali ad uffici, quali posizioni abbiano gli ambienti principali, quali i vani scala.

L'edificio si presenta in mediocre stato di conservazione con fenomeni di deposito superficiale diffuso su tutto il fronte, colature sotto gli elementi aggettanti di facciata, un fronte di risalita con esfoliazione degli elementi lapidei nella parte basamentale, graffiti vandalici e rappezzi di colore incongrui al piano terra.

Elementi	Sigle	Analisi del degrado	Manutenzione (Ma); Prevenzione (Pr)	Restauro (Re)	Restauro del colore (Rc)
Elementi lapidei	ds	Il deposito superficiale interessa l'intera facciata dell'edificio.	La mancata pulizia determina un accumulo progressivo dei depositi pulverulenti (accentuati qui dallo smog della zona) che si potrebbero attenuare e contenere attraverso una periodica rimozione meccanica dello sporco.	Pulitura meccanica a secco (Pu1); nebulizzazione o atomizzazione di spray d'acqua con strumenti a bassa pressione (Pu2).	Restauro del colore con impiego di matrici minerali e colori matrice; possibile integrazione delle discromie superficiali con applicazione di tinte mosse a velatura.
	co	Il fenomeno si rileva sotto tutte le parti aggettanti della facciata.	Poiché la colatura è generata da fenomeni di ruscellamento di acqua meteorica che trascinano con sé i depositi di sporco, la manutenzione consiste in una pulitura periodica delle superfici e nell'accortezza di applicare protettivi antiossidanti su tutti gli elementi metallici per limitare i fenomeni di ossidazione e corrosione che li interessano.	Pulitura meccanica a secco (Pu1); cicli di pulitura insistita ad impatto (Pu4) e/o idrolavaggio della superficie a pressione moderata con acqua (Pu8).	Le alterazioni cromatiche legate al degrado naturale della pietra, essendo irreversibili, non possono essere né eliminate né mimetizzate: a volte la pulitura accentua queste discromie perciò a maggior ragione, l'efficacia dell'intervento va soppesata attentamente soprattutto in presenza di eventuali patine naturali.

es	Esfoliazione è lo sfaldamento sotto forma di scaglie che qui interessa la parte lapidea basamentale dell'edificio, esposta a maggior usura antropica.	Il degrado deriva dalle infiltrazioni d'acqua a livello della pavimentazione stradale, dall'umidità di risalita e dalle caratteristiche meccaniche del materiale: monitoraggio dello stato di salute delle quote più basse degli edifici per quantificare il degrado antropico delle zone a rischio ed eventuale uso di sostanze protettive susseguenti a restauri veri e propri (se richiesti).	Pulitura adeguata e progressiva, a secco (Pu1) e ad impatto (Pu4); applicazioni localizzate di consolidanti preliminarmente testati (Co5); eventuale stuccatura con miscele selezionate di inerti e leganti minerali (St1).	Restauro del colore con impiego di matrici minerali e colori matrice.
	pa	La superficie interessata dalla patina è relativa alla zona superiore, leggermente arretrata rispetto al piano di prospetto, quella cioè più protetta dagli agenti atmosferici.	Monitoraggio periodico e manutenzione conservativa delle superfici lapidee, aiutano a prevenire il danno dovuto allo sporco d'accumulo, là dove il deposito è facilitato e cioè nelle zone più protette da vento e piogge.	Rimozione a secco dello sporco (Pu1) e successiva pulitura con acqua e strumenti leggermente abrasivi (Pu3); applicazioni di consolidanti opportunamente selezionati e testati (Co4 o/o Co5).	Se la patina superficiale è di origine naturale e viene alleggerita con una buona pulitura, non è previsto alcun tipo d'intervento sul colore: altre forme di soluzione vanno attentamente valutate e discusse con l'organo di tutela e la D.L.

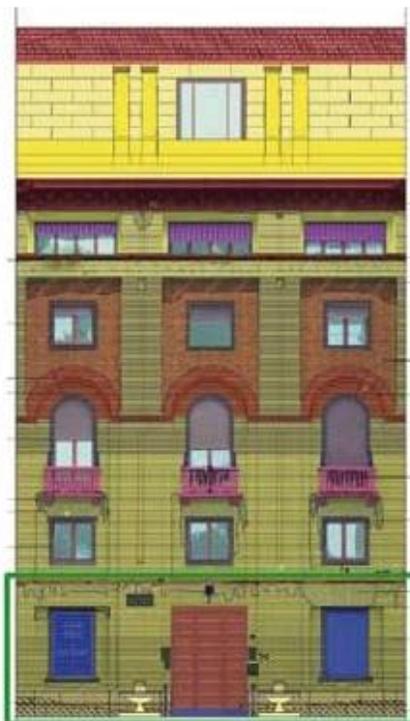
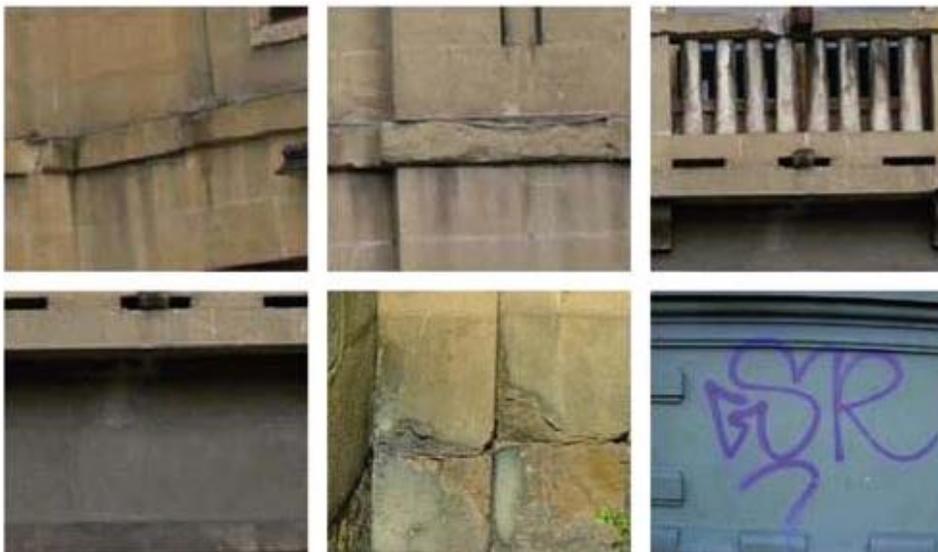
Nella pagina a fianco, tavola tematica del degrado con esemplificazioni dello stato di conservazione delle superfici.

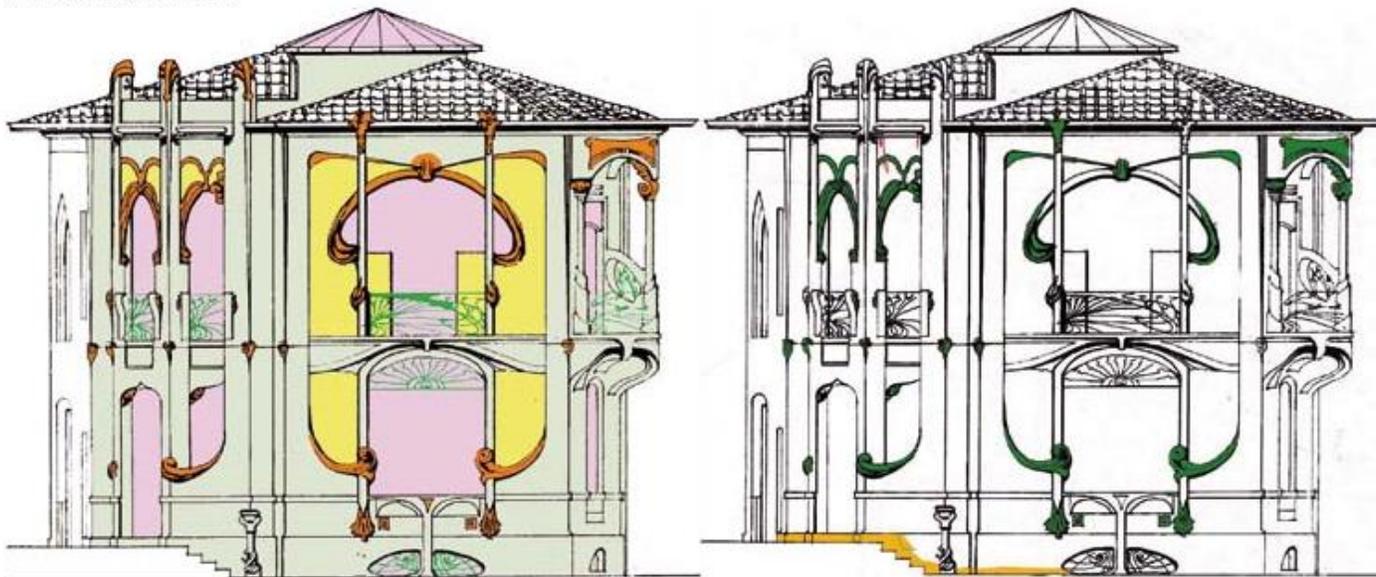
VILLINO BROGGI CARACENI

In alto, rilievo grafico con analisi dei materiali e del degrado.
In basso, particolari del degrado.

Il villino si presenta in buono stato di conservazione. Alcuni fenomeni di degrado sono riscontrabili negli elementi in maiolica più esposti agli agenti atmosferici che hanno subito un'alterazione cromatica, depositi superficiali e colature sull'intonaco finta pietra e su quello finto mattone, nelle zone protette dagli elementi decorativi aggettanti, in particolare nella torretta a sinistra guardando la facciata, una fessurazione e patina biologica nella parte basamentale del fabbricato, in corrispondenza della scala esterna di accesso.

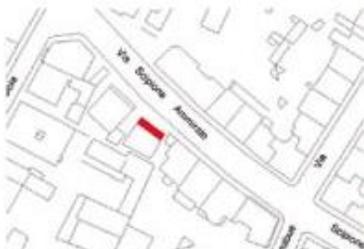
Analisi del degrado

- Patina biologica
- Colatura
- Alterazione cromatica
- Fessurazione

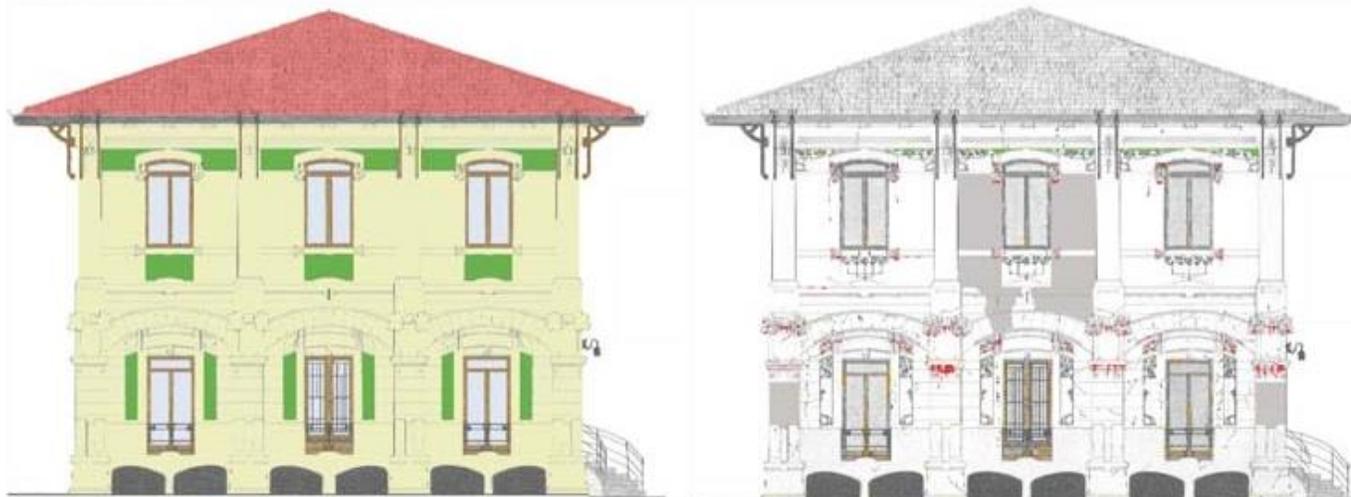
VILLINO RAVAZZINI

In alto, rilievo grafico con analisi dei materiali e del degrado.
In basso, particolari del degrado.

Villino Ravazzini, ubicato in via Scipione Ammirato, 101 nel quartiere ottocentesco di espansione retrostante piazza Beccaria, contraddistinto dalla presenza di numerosi "villini", tipologia edilizia propria della residenza piccolo e medio borghese dell'epoca. Elegante fabbricato Liberty costruito nel 1907 su progetto di Michelazzi. Contiguo gli è il villino Broggi Caraceni, opera dello stesso architetto Michelazzi. Villino di impianto regolare tripartito da quattro lesene a tutt'altezza che, dall'imposta degli archi, sono caratterizzate dall'inserimento di elementi decorativi. Le aperture sono decorate da pannelli in ceramica policroma con motivi floreali disegnati da Giovanni Michelazzi e realizzate dalla Manifattura Fontebuoni - Arte della Ceramica di Galileo Chini. I materiali costitutivi sono la pietra artificiale per il rivestimento della facciata, la ceramica nei pannelli decorativi, il ferro battuto per le ringhiere della terrazza e la gronda, il legno per gli infissi e il sottogronda.

I principali fenomeni di degrado sono: deposito di particolato, con la relativa formazione di aloni scuri in corrispondenza dei rilievi decorativi plastici (motivi floreali, lesene, riccioli, cornici) che costituiscono una sorta di barriera per il ruscellamento delle acque meteoriche; rigonfiamenti, distacchi ed esfoliazioni in corrispondenza dei rifacimenti di intonaco in malta cementizia; polvere e particolato atmosferico che, nelle zone più riparate dal dilavamento dell'acqua piovana, opacizza i colori delle ceramiche; fenomeno corrosivo con formazione di ossidi (ruggine) nelle parti in ferro battuto.

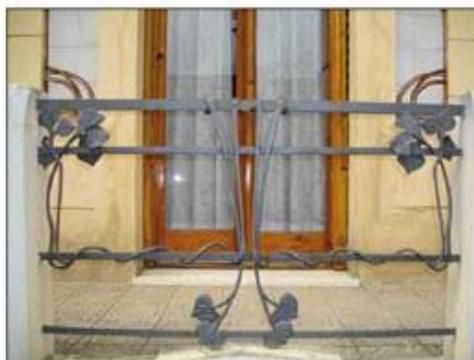
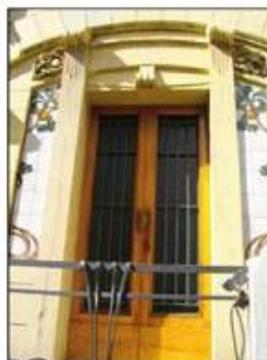
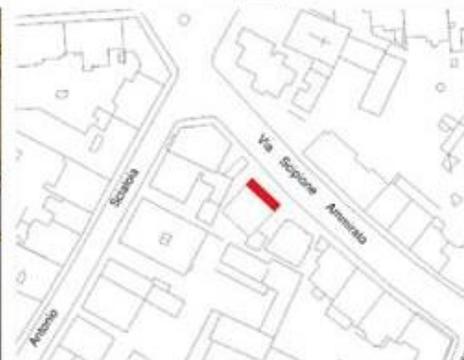
Analisi del degrado

- Distacco
- Colatura
- Rappezzo incongruo
- Alterazione cromatica
- Corrosione
- Fessurazione

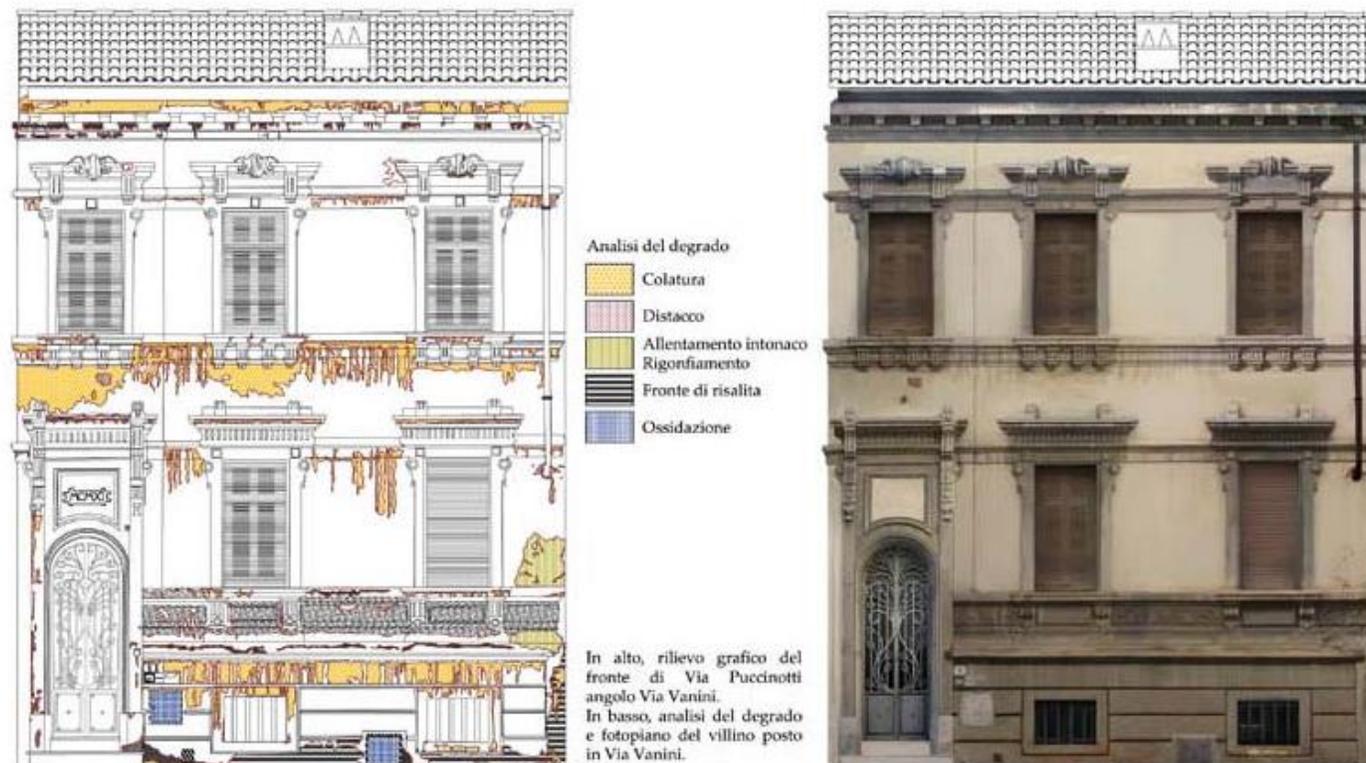
Via Francesco Puccinotti

L'edificio in esame è un villino a schiera che si riferisce, come caratteristiche tipologiche e linguistiche, all'edilizia dei primi anni del XX secolo. L'espansione del quartiere avvenne solo dopo i primi del 900 (quando vennero avviati lavori di regimazione idraulica) in quanto la posizione dell'area, depressa rispetto al Mugnone, era considerata uno dei vincoli prevalenti agli insediamenti (1). L'edificio presenta il prospetto sulla strada con una serie di elementi architettonici, realizzati in pietra artificiale con la tecnica a stucco; il basamento con ricorsi orizzontali formati sull'intonaco a simulare un bugnato, arriva fino alla linea dei davanzali del piano terra rialzato. Le finestre presentano cornici e trabezzioni in stile Liberty; sopra il portoncino d'ingresso ad arco a tutto sesto, insiste un spechiatura con inciso l'anno di realizzazione dell'immobile. Il villino presentava un fronte in cattivo stato di conservazione con depositi superficiali e, in zone concentrate, uno sfarinamento della parte superficiale dell'intonaco. La tinta, messa in opera in tempi relativamente recenti, era di tipo pellicolante e di colore e tipologia non coerenti con le caratteristiche del villino. In alcuni punti della facciata particolarmente degradati e con lo strato pittorico esfoliato, è stato possibile rilevare il colore originario del villino, un colore rosso mattone ad imitazione dei materiali naturali. Le indagini di laboratorio hanno confermato materiali e colorazione originaria.
